建筑施工安全生产隐患识别图集

（附着式升降脚手架工程部分）

主编单位：广东省住房和城乡建设厅

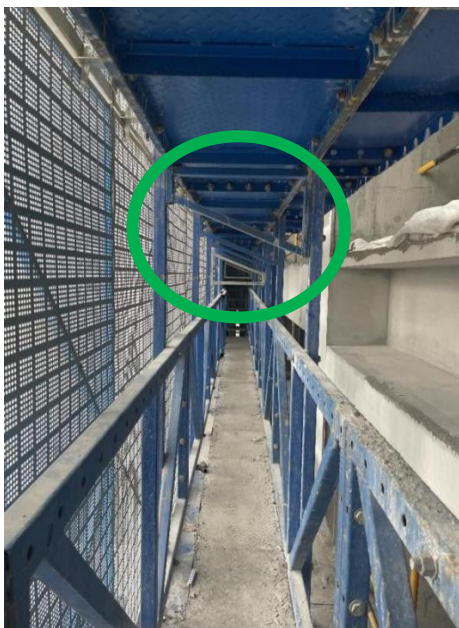
4.1.1 架体结构-1

立杆未成对布设和加设加强撑		立杆成对布设和加设加强撑

隐患问题：立杆未成对布设和加设加强撑。

风险分析：架体构架结构体系不完整，影响架体承载力造成变形大。

整改措施：立即整改，采取补强措施。

规范要求：《施工脚手架通用规范》（GB 55023-2022）第 3.0.3 条：脚手架所用杆件和构配件应配套使用，并应满足组架方式及构造要求。

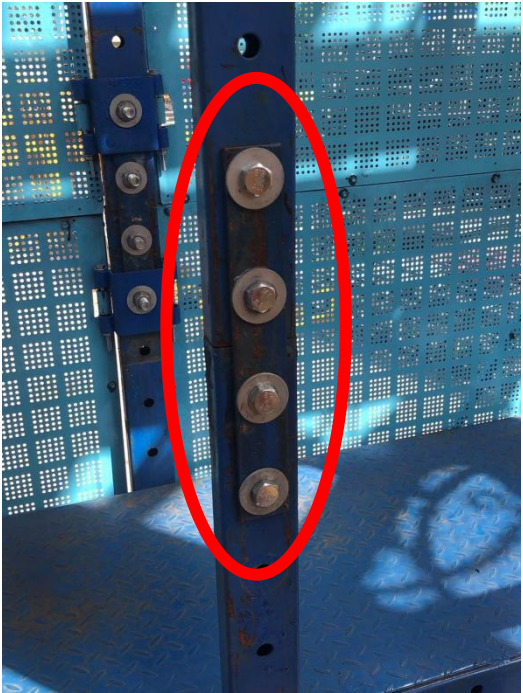
4.1.2 架体结构-2

立杆接长连接板小于立杆宽度	立杆接长规范

隐患问题：立杆接长不规范。

风险分析：影响立杆承载力，造成架体变形大。

整改措施：立即整改，更换符合设计要求的连接板。

规范要求：《施工脚手架通用规范》（GB 55023-2022）第 3.0.3 条：脚手架所用杆件和构配件应配套使用，并应满足组架方式及构造要求。

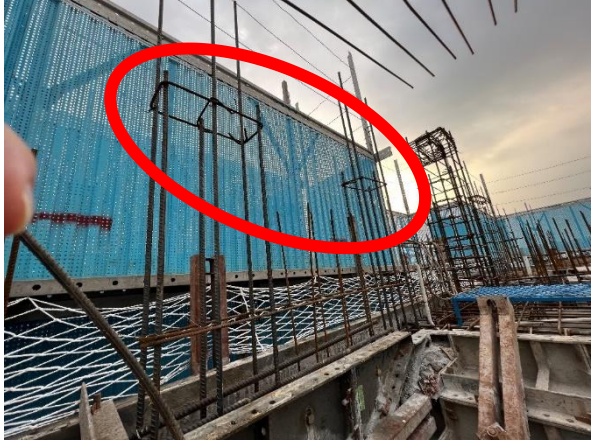
4.1.4 架体结构-4

立杆顶部未设置斜杆和横向连接杆		立杆顶部设置斜杆和横向连接杆

隐患问题：立杆顶部未设置斜杆和横向连接杆。

风险分析：架体整体性差，导致顶部变形大。

整改措施：立即整改，增设立杆顶部斜杆和横向连接杆。

规范要求：《施工脚手架通用规范》（GB 55023-2022）第 3.0.3 条：脚手架所用杆件和构配件应配套使用，并应满足组架方式及构造要求。

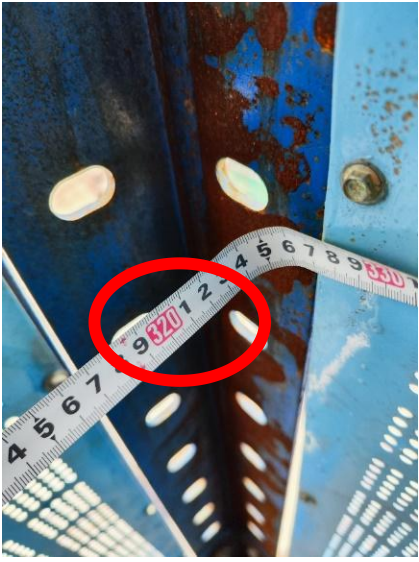
4.1.7 架体尺寸-3

架体转角相邻两竖向主框架支承点距离大于 5.4m (2.0+3.22+0.59=5.81m)			转角机位间距布设符合要求

隐患问题：架体转角相邻两竖向主框架支承点距离大于 5.4m。

风险分析：导致转角架体承载力不足，造成架体变形大。

整改措施：停止使用，增设竖向主框架，减少架体转角相邻两竖向主框架支承点距离。

规范要求：《建筑施工附着式升降脚手架安全技术规程》(DBJ/T 15-233-2021) 第 6.2.1 条：4 直线布置的架体支承跨度不应大于 6m，折线或曲线布置的架体，相邻两竖向主框架支承点处的架体内、外侧距离不应大于 5.4m。

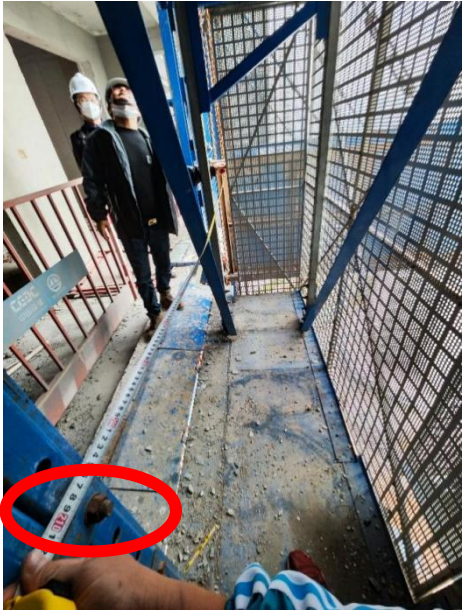
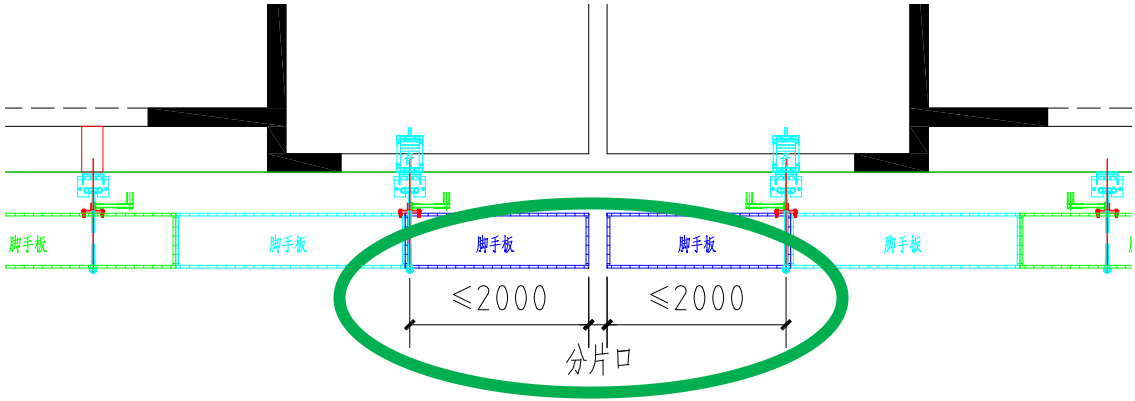
4.1.8 架体尺寸-4

架体的水平悬挑长度 2.1m	架体的水平悬挑长度不大于 2m

隐患问题：架体的水平悬挑长度大于 2.0m。

风险分析：导致架体承载力不足变形大，造成失稳坍塌。

整改措施：立即整改，增设立杆，确保架体的水平悬挑长度不大于 2.0m，且不应大于邻近跨度的 1/2。

规范要求：《建筑施工附着式升降脚手架安全技术规程》(DBJ/T 15-233-2021) 第 6.2.1 条：5 架体的水平悬挑长度不应大于 2m，且不应大于邻近跨度的 1/2。

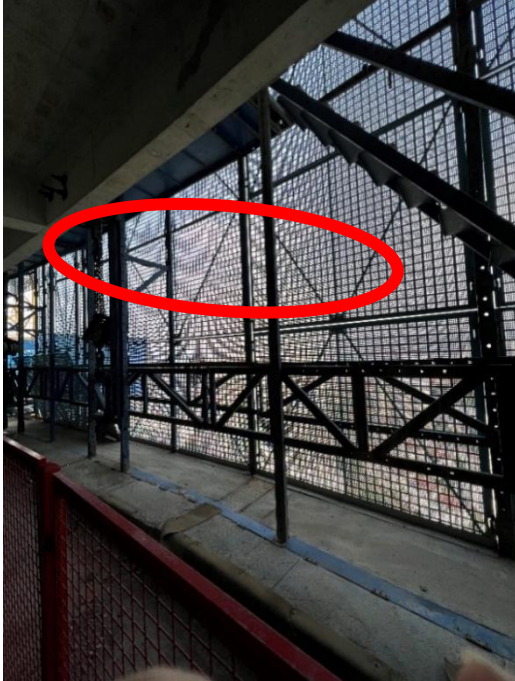
4.1.13 脚手板-2

架体未按 2m 步距铺设金属脚手板		架体按 2m 步距铺设金属脚手板

隐患问题：架体未按 2m 步距铺设金属脚手板。

风险分析：严重影响架体的刚度和稳定性差，导致架体变形大而失稳。

整改措施：停止使用，按步距增设脚手板。

规范要求：《建筑施工附着式升降脚手架安全技术规程》(DBJ/T 15-233-2021) 第 6.2.4 条：1 应按每步铺设金属脚手板；3 架体步距和立杆纵距均不应大于 2m。

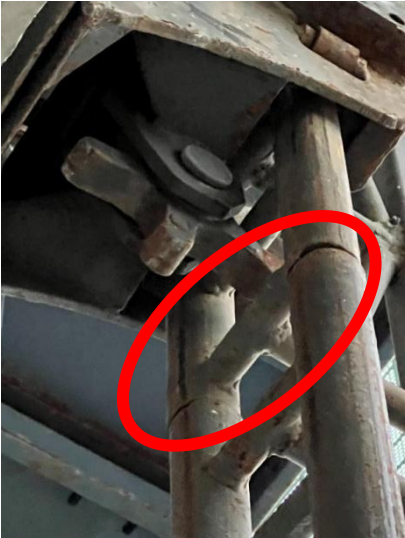
4.2.10 导轨-6

导轨接长不规范			导轨接长规范

隐患问题：导轨接长不规范。

风险分析：导轨变形大，架体升降不畅顺，造成升降不同步而导致架体失稳。

整改措施：停止使用，更换符合设计接长要求的导轨。

规范要求：《建筑施工附着式升降脚手架安全技术规程》（DBJ/T 15-233-2021）第 6.2.2 条：3 竖向主框架结构形式、杆件材料和规格应与（型式）检验报告一致。

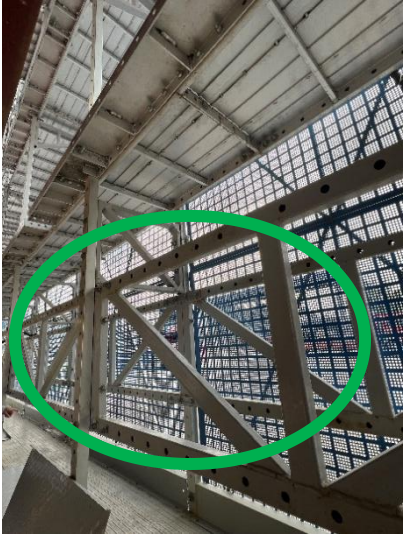
4.3.3 结构构造-3

架体内外两侧未连续设置水平支承桁架			架体内外设水平支承桁架

隐患问题：架体内外两侧未连续设置水平支承桁架。

风险分析：架体结构体系不完整，影响架体安全，造成架体变形大。

整改措施：立即整改，架体内外连续增设水平支承桁架，且水平支承桁架应与立杆可靠连接。

规范要求：《建筑施工附着式升降脚手架安全技术规程》(DBJ/T 15-233-2021) 第 6.2.3 条：5 水平支承结构应连续布置在架体底部的内外两侧，并应与竖向主框架可靠连接。

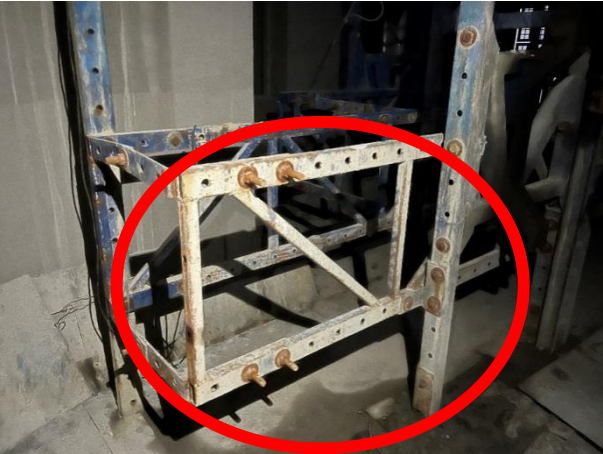
4.3.7 水平支承桁架和加强撑

水平支承桁架欠保养	加强撑变形	水平支承桁架、加强撑无锈蚀

隐患问题：水平支承桁架、加强撑锈蚀严重。

风险分析：影响构件承载力，导致构件变形大。

整改措施：立即整改，更换符合要求的水平支承桁架和加强撑。

规范要求：《施工脚手架通用规范》（GB 55023-2022）第 3.0.1 条：脚手架材料与构配件的性能指标应满足脚手架使用的需要，质量应符合国家现行相关标准的规定。

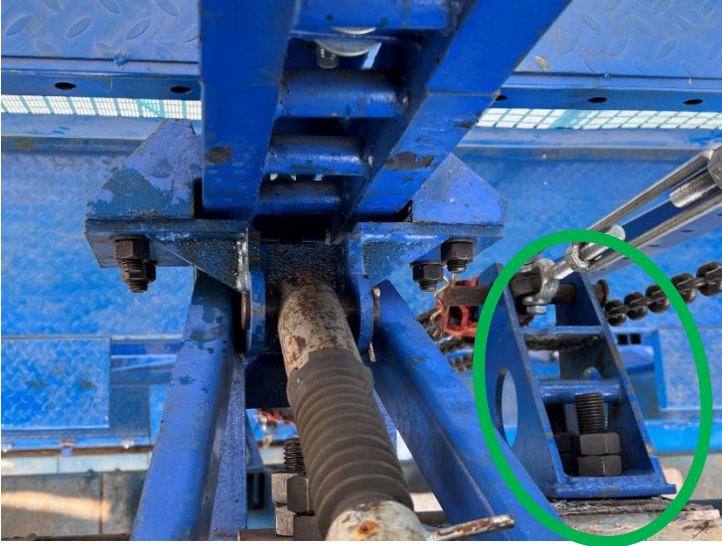
4.4.4 附着支座-1

利用附着支承装置悬挂提升设备，附着支座未固定在结构上	升降支座独立设置

隐患问题：利用附着支承装置悬挂提升设备，附着支座未固定在结构上。

风险分析：升降动力设备和防坠落装置设置在同一套附着支承装置上时，当动力设备发生故障，造成防坠落装置同时坠落。

整改措施：停止使用，重新设计附着支座和升降支座，严禁利用附着支承装置悬挂提升设备，升降支座必须独立设置。

规范要求：《建筑施工附着式升降脚手架安全技术规程》(DBJ/T 15-233-2021) 第 6.3.1 条：5 严禁利用附着支承装置悬挂提升设备，升降支座必须独立设置。

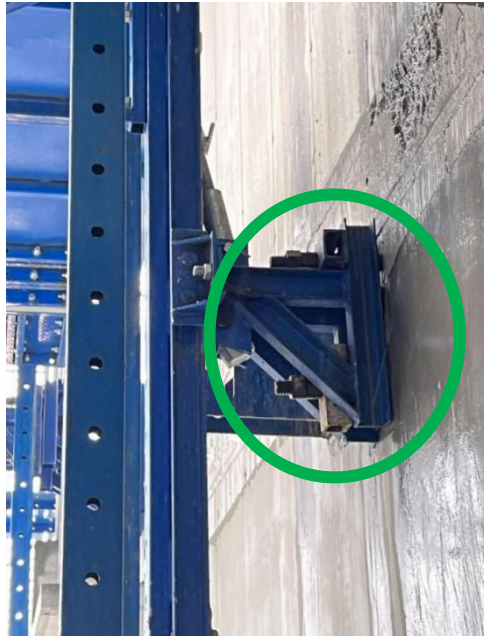
4.4.7 附着支座-4

附着支座变形		附着支座设置规范

隐患问题：附着支座变形。

风险分析：附着支座变形大，影响架体使用安全。

整改措施：立即整改，更换附着支座。

规范要求：《施工脚手架通用规范》（GB 55023-2022）第 3.0.1 条：脚手架材料与构配件的性能指标应满足脚手架使用的需要，质量应符合国家现行相关标准的规定。

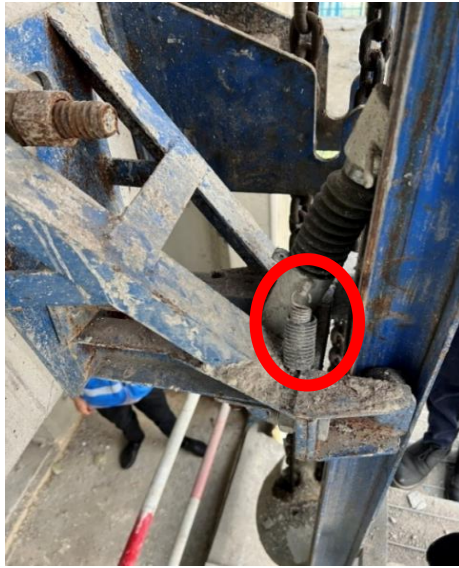
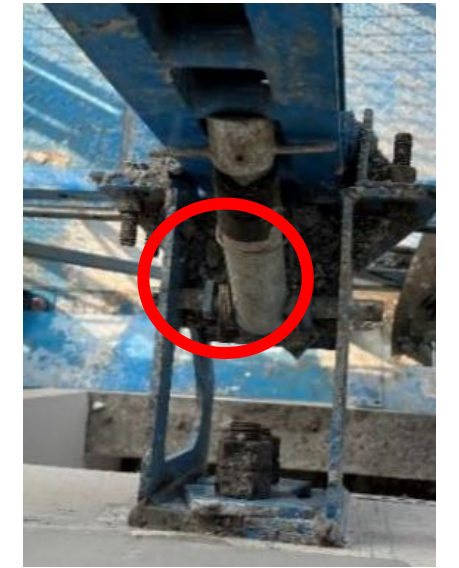
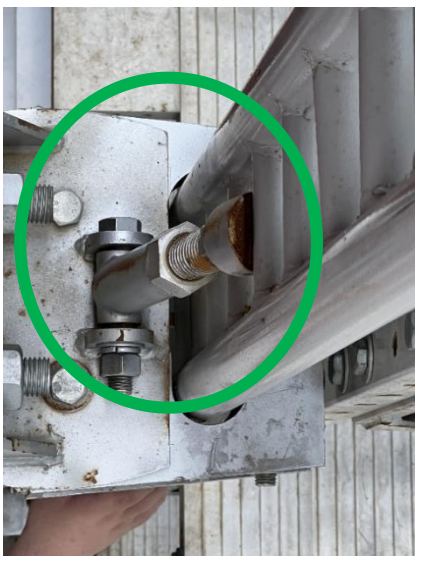
4.4.13 卸荷顶撑-4

卸荷顶撑加拉簧、压簧影响架体升降			卸荷装置规范

隐患问题：卸荷顶撑加拉簧、压簧影响架体升降。

风险分析：卸荷顶撑妨碍架体的升降，容易卡轨道，严重时造成架体倒塌。

整改措施：立即整改，拆除卸荷顶撑的拉簧和压簧，在架体升降操作时，拆除所有妨碍升降的障碍物。

规范要求：《建筑施工附着式升降脚手架安全技术规程》(DBJ/T 15-233-2021) 第 7.3.7 条 架体升降操作应符合下列规定：4 所有妨碍升降的障碍物应已拆除。

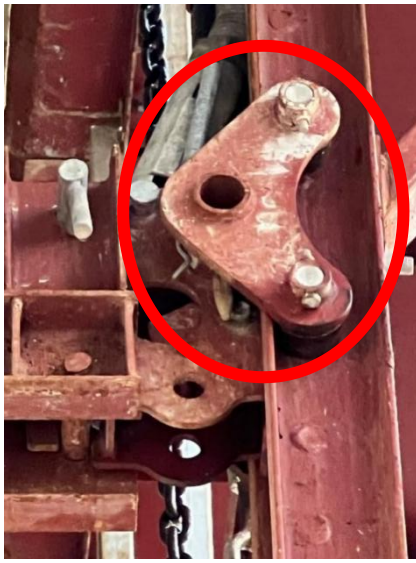
4.4.20 防倾覆装置-1

<p>每侧只有一个导轮、导轮与导轨间隙大于 5mm</p>		<p>导轮与导轨间隙符合规定</p>

隐患问题：每侧只有一个导轮、导轮与导轨间隙大于 5mm。

风险分析：导轮起不到防倾覆作用，导致架体变形大造成失稳。

整改措施：立即整改，更换符合规范要求的防倾覆装置。

规范要求：《建筑施工附着式升降脚手架安全技术规程》(DBJ/T 15-233-2021) 第 6.3.3 条：1 架体导轨应设置不应少于 2 个的防倾覆装置，防倾覆装置每侧应有 2 个防倾导向轮。3 防倾导向轮与导轨之间的间隙应为 3~5mm。

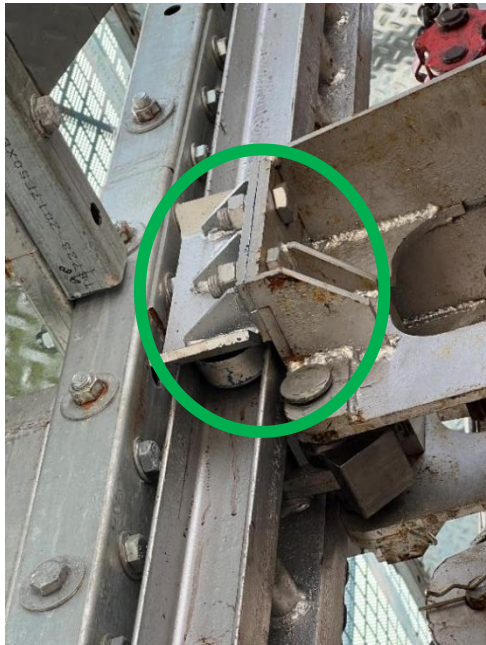
4.4.22 防倾覆装置-3

防倾导轮座与附着支座连接螺栓过短	防倾导轮座与附着支座连接螺栓不满足要求	防倾覆装置与附着支座连接规范

隐患问题：防倾覆装置与附着支座连接螺栓过短、强度不满足要求。

风险分析：导致防倾导轮座变形，影响架体升降安全。

整改措施：停止使用，更换符合设计和规范要求螺栓。

规范要求：《施工脚手架通用规范》（GB 55023-2022）第 3.0.3 条：脚手架所用杆件和构配件应配套使用，并应满足组架方式及构造要求。

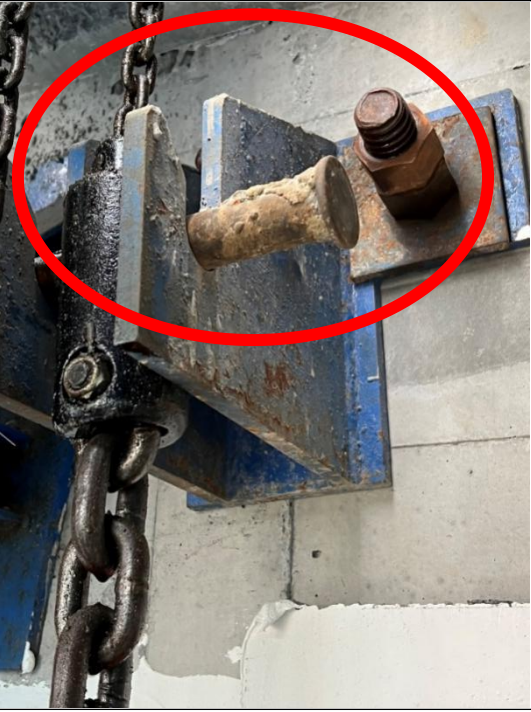
4.5.2 升降支座

升降支座变形严重	改装提升支座	提升支座规范

隐患问题：升降支座变形严重或改装提升支座。

风险分析：导致架体升降过程中提升支座失稳，影响架体升降安全。

整改措施：停止施工，更换符合设计要求的提升支座。

规范要求：《施工脚手架通用规范》（GB 55023-2022）第 3.0.1 条：脚手架材料与构配件的性能指标应满足脚手架使用的需要，质量应符合国家现行相关标准的规定。

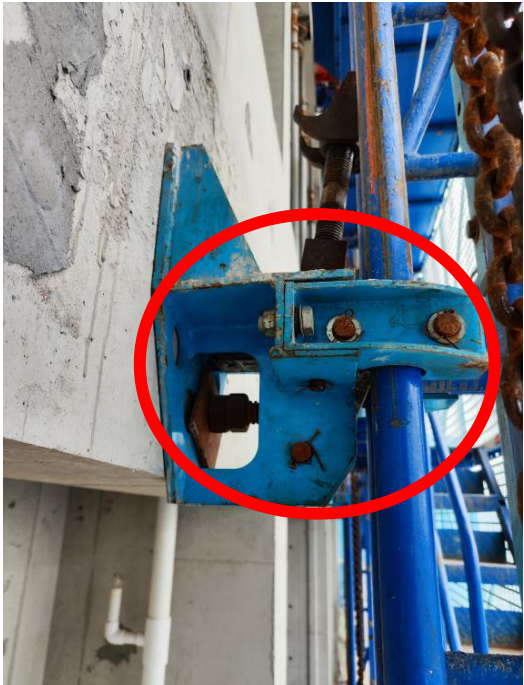
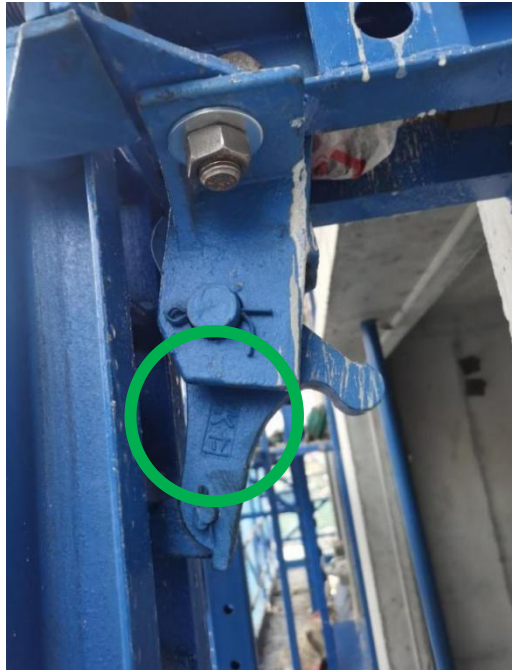
4.7.2 可追溯性编号

附着支承装置没有出厂编号		附着支承装置有出厂编号

隐患问题：附着支承装置没有打上可追溯性的出厂编号。

风险分析：主要构配件无可追溯出厂编号，无法保证满足设计要求。

整改措施：停止使用，重新确认产品构件是否符合设计要求，并打上可追溯性的出厂编号。

规范要求：《建筑施工附着式升降脚手架安全技术规程》(DBJ/T 15-233-2021) 第 4.2.3 条 在下列构配件上，打上可追溯性的出厂编号：1 竖向主框架；2 附着支承装置；3 防坠落装置；4 生产厂家确认的其它重要构配件。

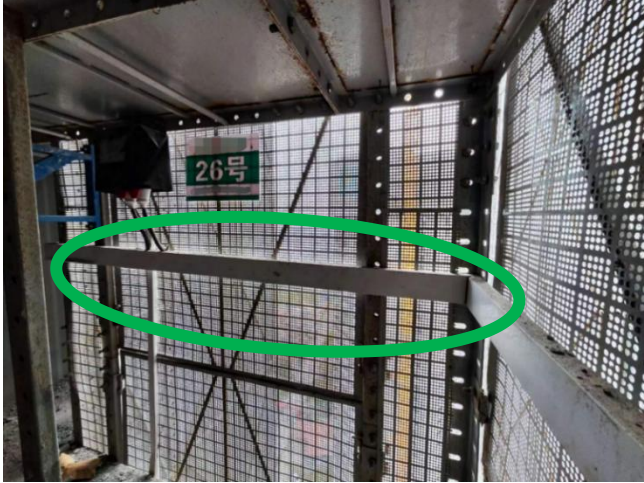
4.7.8 施工用电

施工用电电缆布设不规范，随意拉设	施工用电电缆布设规范

隐患问题：施工用电电缆布设不规范，随意拉设。

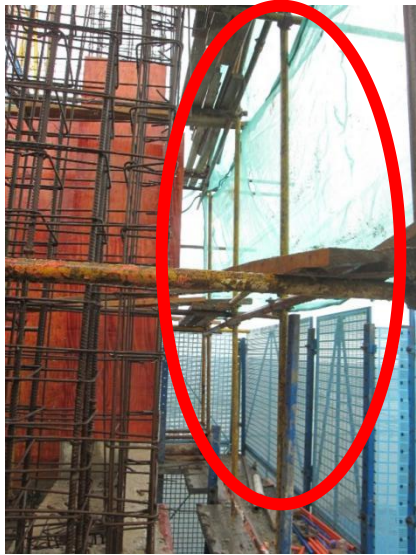
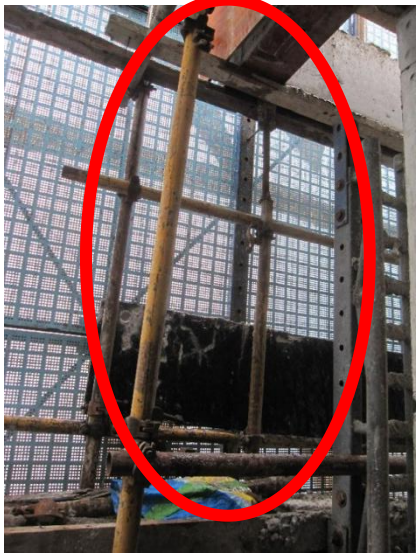
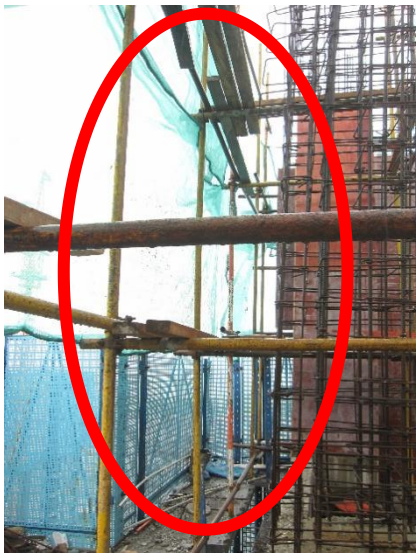
4.7.10 利用爬架支承花架梁模板

<p>《建筑施工附着式升降脚手架安全技术规程》(DBJ/T 15-233-2021) 第 7.4.5 条: 不得将模板支架、缆风绳、泵送混凝土和砂浆的输送管等固定在架体上, 不得作为垂直运输设备使用。</p>
利用爬架支承花架梁模板

隐患问题: 利用爬架支承花架梁模板。
