# 建筑施工安全生产隐患识别图集

## (通用脚手架工程部分)

**主编单位：广东省住房和城乡建设厅**

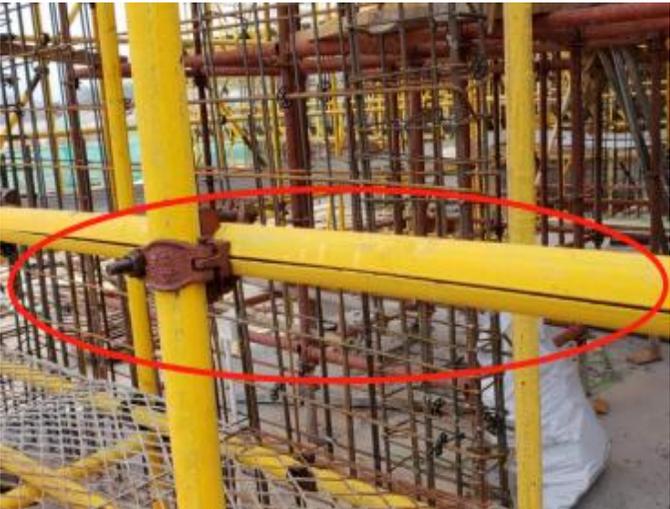
#### 4.1.1 钢管-1

钢管开裂	钢管无开裂

**隐患问题：**钢管开裂。

**风险分析：**钢管开裂导致钢管破坏，严重影响钢管的水平及竖向承载力。

**整改措施：**禁止使用，立即更换并作报废处理。

**规范要求：**《建筑施工脚手架安全技术统一标准》（GB51210-2016）第 4.0.14 条第 1 款：不得使用带有裂纹、折痕、表面明显凹陷、严重锈蚀的钢管。

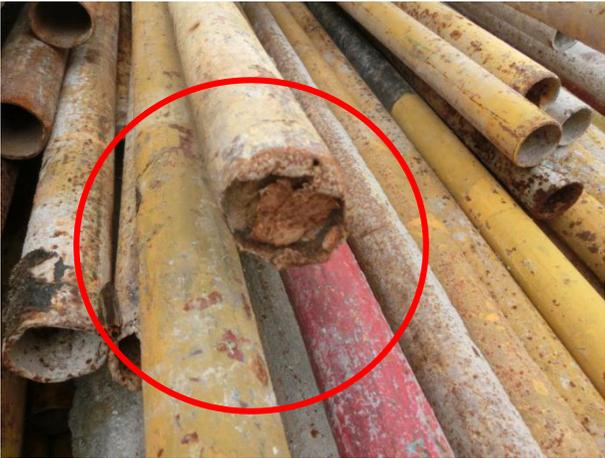
#### 4.1.2 钢管-2

钢管锈蚀严重		钢管无锈蚀

**隐患问题：**钢管锈蚀严重。

**风险分析：**钢管锈蚀严重导致钢管壁厚变小，影响钢管水平及竖向承载力。

**整改措施：**禁止使用，立即更换并作报废处理。

**规范要求：**《建筑施工脚手架安全技术统一标准》（GB51210-2016）第 4.0.14 条第 1 款：不得使用带有裂纹、折痕、表面明显凹陷、严重锈蚀的钢管。

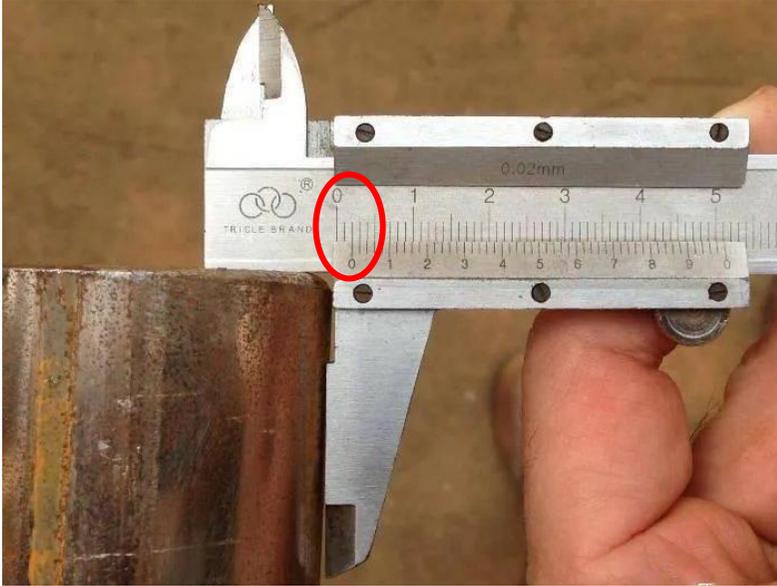
### 4.1.3 钢管-3

钢管壁厚达不到方案设计要求	钢管壁厚符合方案要求

**隐患问题：**钢管壁厚达不到方案设计要求。

**风险分析：**钢管壁厚不足，影响钢管竖向承载力。

**整改措施：**禁止使用，立即更换并作报废处理。

**规范要求：**《建筑施工扣件式钢管脚手架安全技术规范》（JGJ 130-2011）第 8.1.1 条第 4 款：钢管外径、壁厚、端面等的偏差，应分别符合本规范表 8.1.8 的规定。

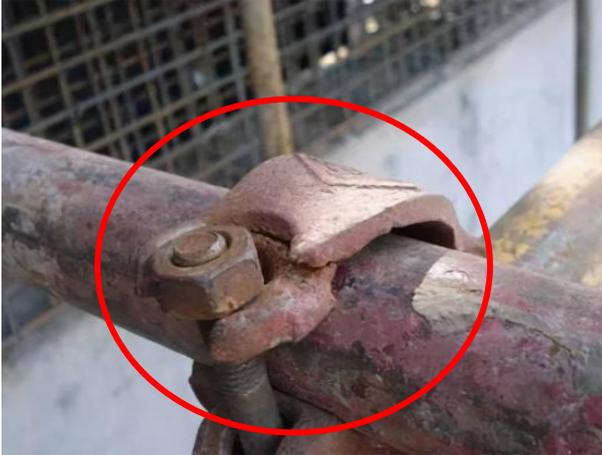
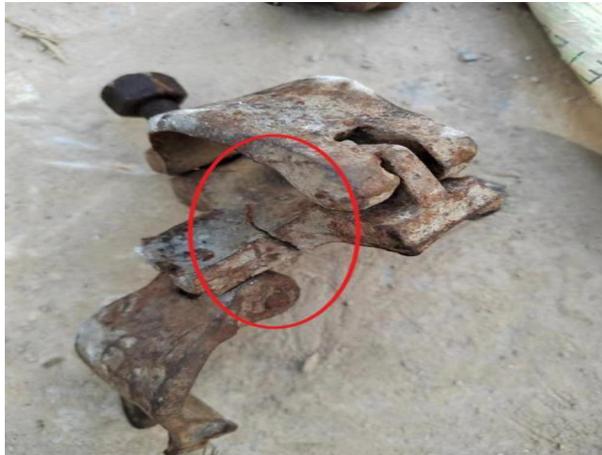
#### 4.1.5 扣件-1

扣件开裂		标准扣件

**隐患问题：**扣件开裂。

**风险分析：**开裂使扣件连接强度下降，影响钢管连接节点的稳定。

**整改措施：**禁止使用，立即更换并作报废处理。

**规范要求：**《建筑施工脚手架安全技术统一标准》（GB51210-2016）第 4.0.14 条第 2 款：铸件表面应光滑，不得有砂眼、气孔、裂纹、浇冒口残余等缺陷，表面粘砂应清除干净。

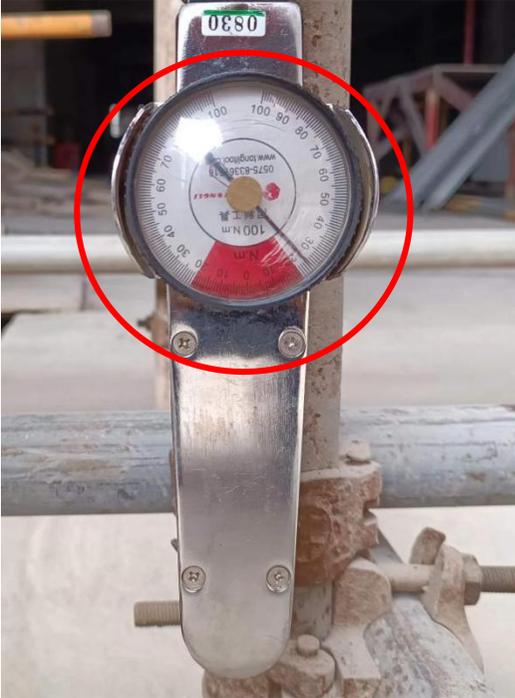
#### 4.1.6 扣件-2

扣件螺栓拧紧扭力矩小于 40N·m	扣件螺栓拧紧扭力矩符合规范要求

**隐患问题：**扣件螺栓拧紧扭力矩不足。

**风险分析：**扭力矩不足使扣件连接强度下降，影响钢管连接节点的稳定。

**整改措施：**按规范要求拧紧扣件螺栓。

**规范要求：**《建筑施工扣件式钢管脚手架安全技术规范》（JGJ 130-2011）第 7.3.11 条第 2 款：螺栓拧紧扭力矩不应小于 40N·m，且不应大于 65N·m。

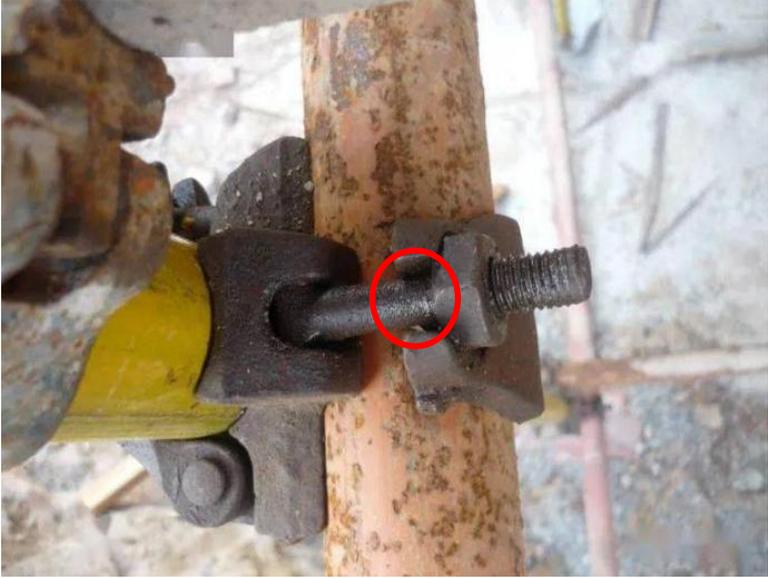
### 4.1.7 扣件-3

扣件螺栓滑丝	标准扣件

**隐患问题：**扣件螺栓滑丝。

**风险分析：**扣件螺栓滑丝影响钢管连接节点的连接强度。

**整改措施：**禁止使用，立即更换并作报废处理。

**规范要求：**《建筑施工扣件式钢管脚手架安全技术规范》（JGJ 130-2011）第 8.1.4 条：扣件进入施工现场应检查产品合格证，并应进行抽样复试，技术性能应符合现行国家标准《钢管脚手架扣件》GB15831 的规定。

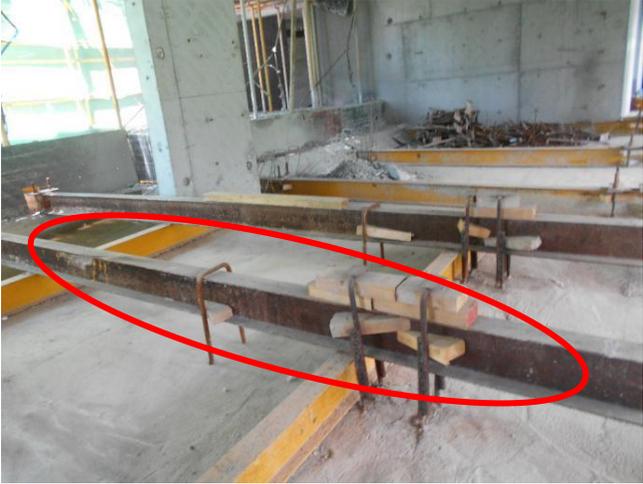
#### 4.1.8 型钢-1

型钢锈蚀严重	型钢符合规范要求

**隐患问题：** 型钢防腐措施不足锈蚀严重。

**风险分析：** 导致型钢力学性能下降，造成容易变形失稳破坏。

**整改措施：** 禁止使用，更换合规型钢。

**规范要求：** 《建筑施工脚手架安全技术统一标准》（GB 51210-2016）第 4.0.2 条：脚手架所使用的型钢、钢板、圆钢应符合国家现行相关标准的规定，其材质应符合现行国家标准《碳素结构钢》GB/T 700 中 Q235 级钢或《低合金高强度结构钢》GB/T 1591 中 Q345 级钢的规定。

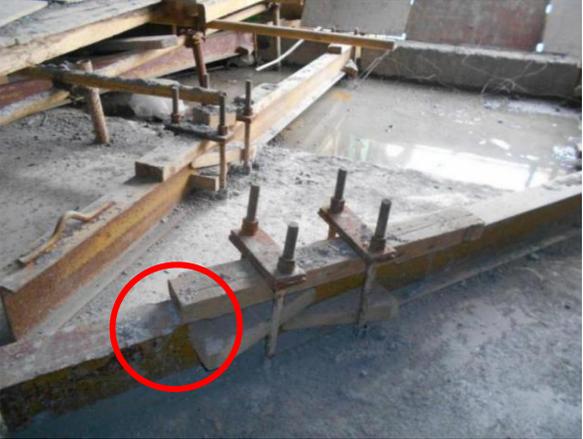
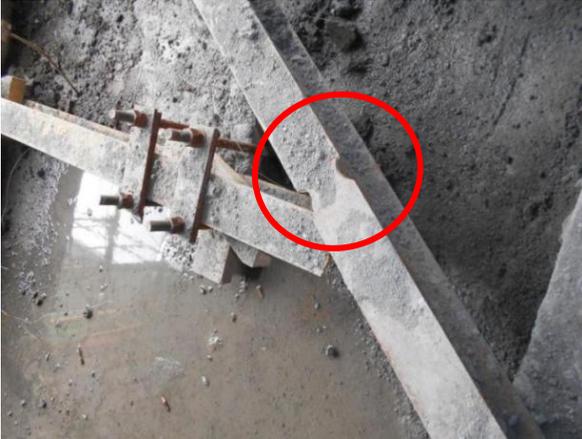
#### 4.1.9 型钢-2

型钢截面破损		型钢截面符合规定

**隐患问题：**型钢截面破损。

**风险分析：**导致型钢力学性能下降，刚度不足，容易产生变形破坏。

**整改措施：**禁止使用，更换合规型钢。

**规范要求：**《热轧型钢》（GB/T 706-2016）第 4.2.1 条：型钢的尺寸、外形及允许偏差应符合表 1~表 2 的规定。

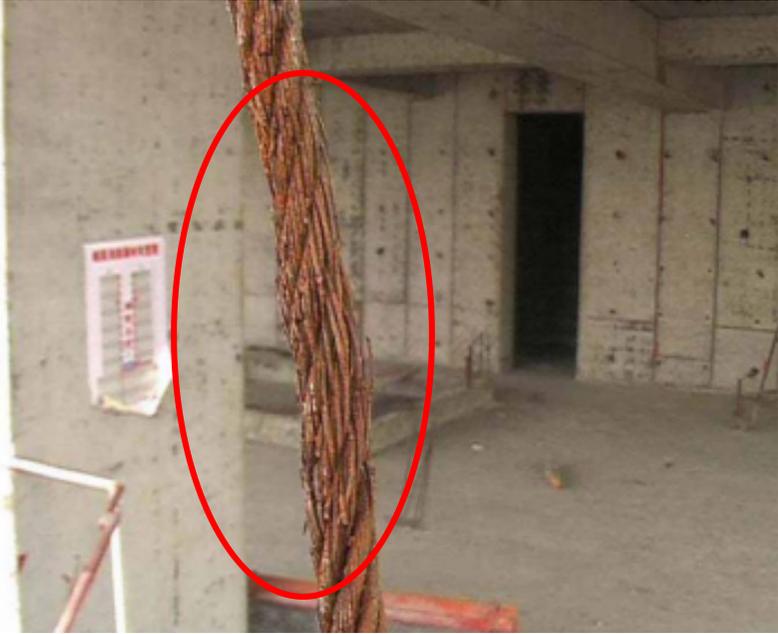
#### 4.1.10 钢丝绳

钢丝绳锈蚀、断丝	钢丝绳符合规定

**隐患问题：**钢丝绳损伤严重。

**风险分析：**钢丝绳力学性能下降，易导致钢丝绳强度不足。

**整改措施：**禁止使用，更换合规钢丝绳。

**规范要求：**《建筑施工脚手架安全技术统一标准》（GB 51210-2016）第 4.0.10 条：脚手架所用钢丝绳应符合现行国家标准《一般用途钢丝绳》GB/T20118、《重要用途钢丝绳》GB/T8918、《钢丝绳用普通套环》GB/T5974.1 和《钢丝绳夹》GB/T5976 的规定。

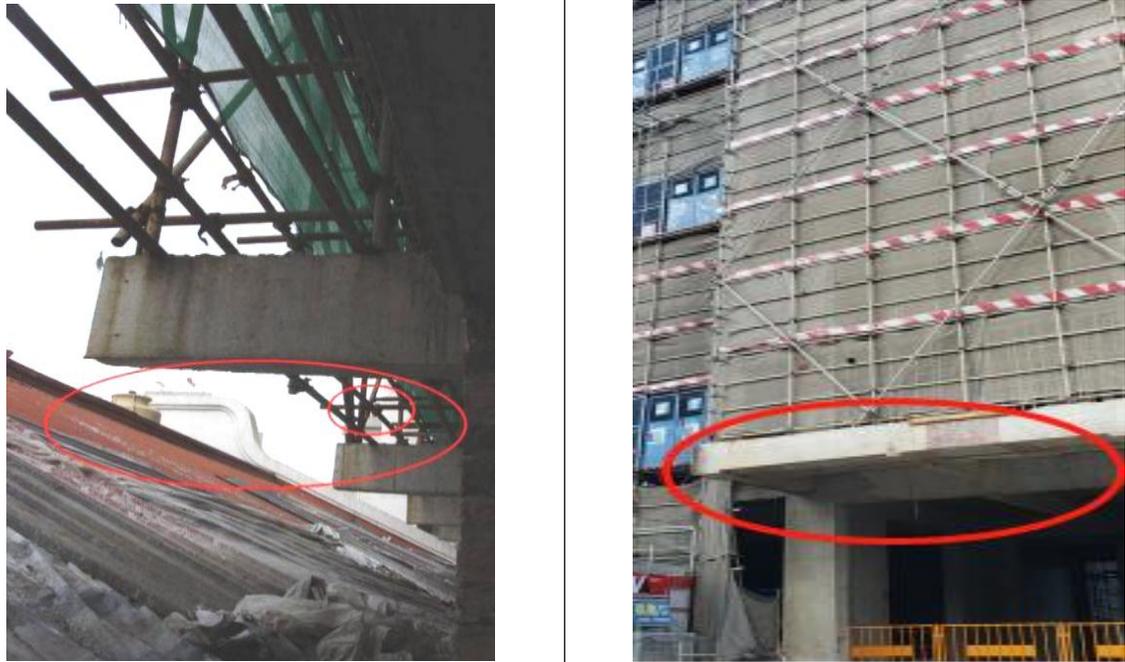
#### 4.2.5 立杆基础-5

悬挑结构承载力不满足，结构底部未设置支顶		设置回撑顶架

**隐患问题：**立杆架设在悬挑结构上，悬挑结构承载力不满足，悬挑结构底部未设置支顶。

**风险分析：**悬挑结构承压增大而未有支顶支撑，易导致悬挑结构因承载力不足而破坏。

**整改措施：**停止施工，设置支顶架。

**规范要求：**《建筑施工扣件式钢管脚手架安全技术规范》（JGJ 130-2011）第 5.5.3 条：对搭设在楼面等建筑结构上的脚手架，应对支撑架体的建筑结构进行承载力验算，当不能满足承载力要求时应采取可靠的加固措施。

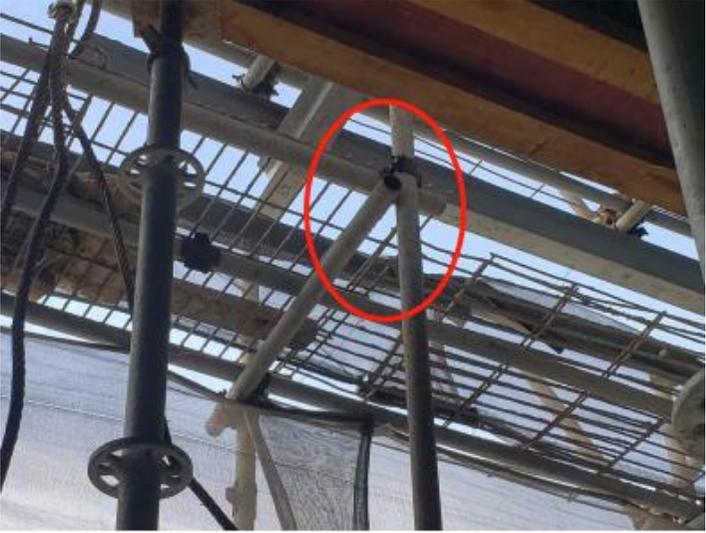
#### 4.2.7 脚手架主体-1

杆件缺少扣件连接	杆件连接规范

**隐患问题：**横向水平杆与立杆缺少扣件连接。

**风险分析：**易导致架体变形，作业层失稳，造成作业人员高坠。

**整改措施：**立即整改，横向水平杆与立杆增设扣件连接。

**规范要求：**《施工脚手架通用规范》（GB 55023-2022）第 4.4.1 条：脚手架构造措施应合理、齐全、完整，并应保证架体传力清晰、受力均匀。

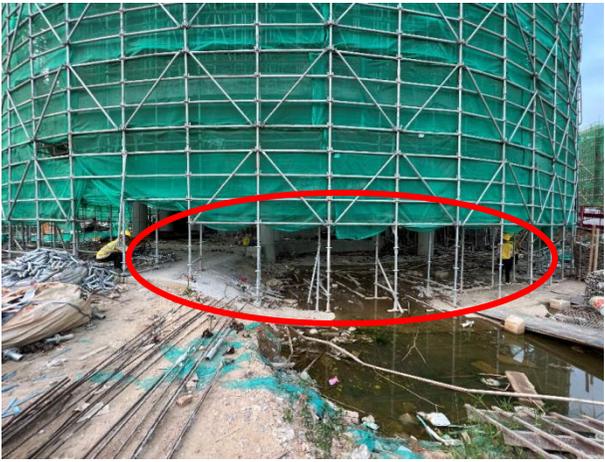
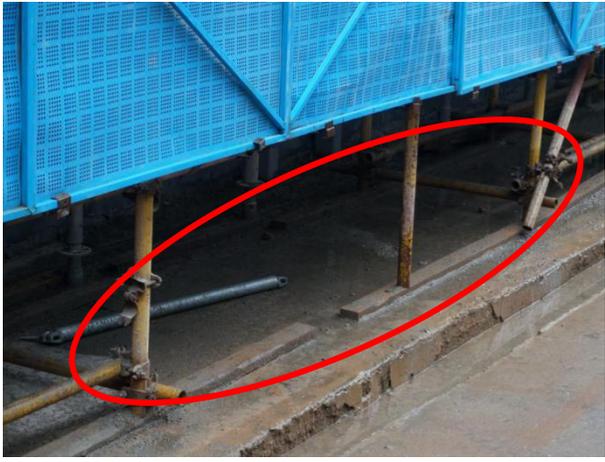
#### 4.2.8 脚手架主体-2

A photograph of a scaffolding structure with a green safety net. A red oval highlights the base of the vertical poles where the扫地杆 (sweeping rod) is missing.

A close-up photograph of the scaffolding base. A red oval highlights the missing扫地杆 (sweeping rod) at the base of a vertical pole.

**隐患问题：**扫地杆缺失。

**风险分析：**立杆脚易出现弯曲变形，造成立杆失稳导致架体倒塌。

**整改措施：**停止施工，增设扫地杆。

**规范要求：**《施工脚手架通用规范》（GB 55023-2022）第 4.4.5 条：脚手架底部立杆应设置纵向和横向扫地杆，扫地杆应与相邻立杆连接稳固。

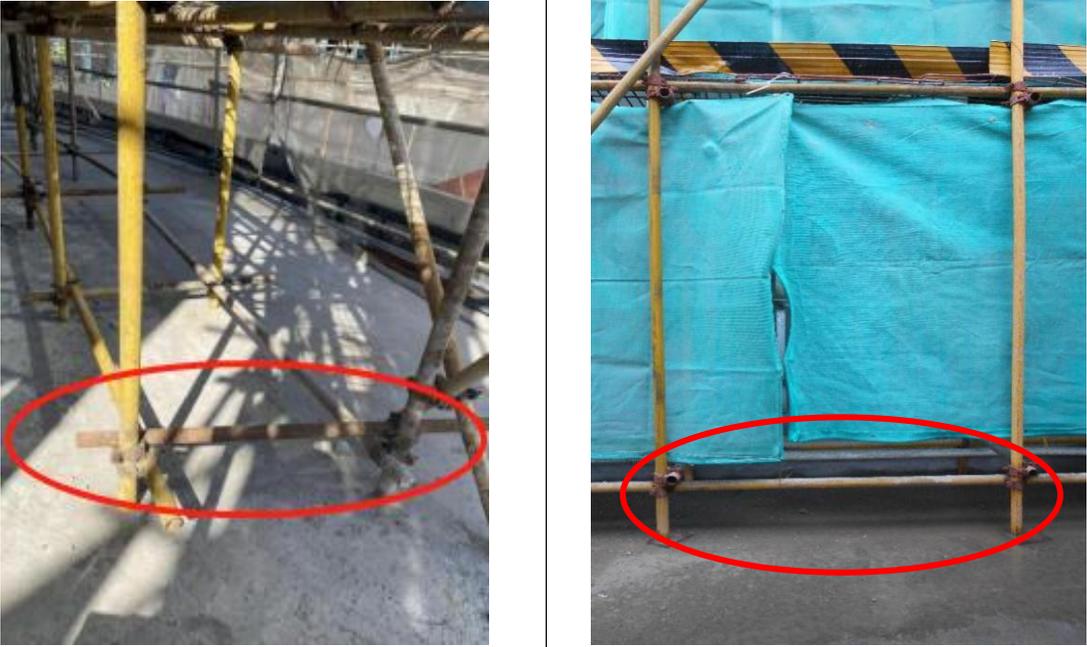
#### 4.2.11 脚手架主体-5

横向扫地杆设置在纵向扫地杆之上		扫地杆布设规范

**隐患问题：**横向扫地杆设置在纵向扫地杆之上。

**风险分析：**扫地杆设置不规范，纵向水平杆易变形。

**整改措施：**立即整改，将横向水平杆设置于纵向水平杆之下。

**规范要求：**《建筑施工扣件式钢管脚手架安全技术规范》（JGJ 130-2011）第 6.3.2 条：脚手架必须设置纵、横向扫地杆。纵向扫地杆应采用直角扣件固定在距钢管底端不大于 200mm 处的立杆上。横向扫地杆应采用直角扣件固定在紧靠纵向扫地杆下方的立杆上。

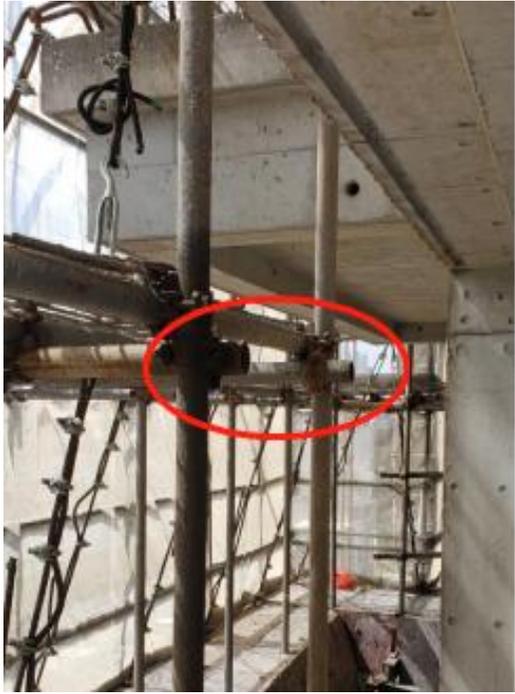
#### 4.2.13 脚手架主体-7

水平杆伸出扣件边缘长度不足		杆件端头设置规范

**隐患问题：**横向水平杆伸出扣件边缘长度不足 100mm。

**风险分析：**水平杆易滑出扣件导致作业层塌落，造成作业人员高坠。

**整改措施：**立即整改，更换横向水平杆。

**规范要求：**《建筑施工扣件式钢管脚手架安全技术规范》（JGJ 130-2011）第 7.3.11 条第 5 款：各杆件端头伸出扣件盖板边缘的长度不应小于 100mm。

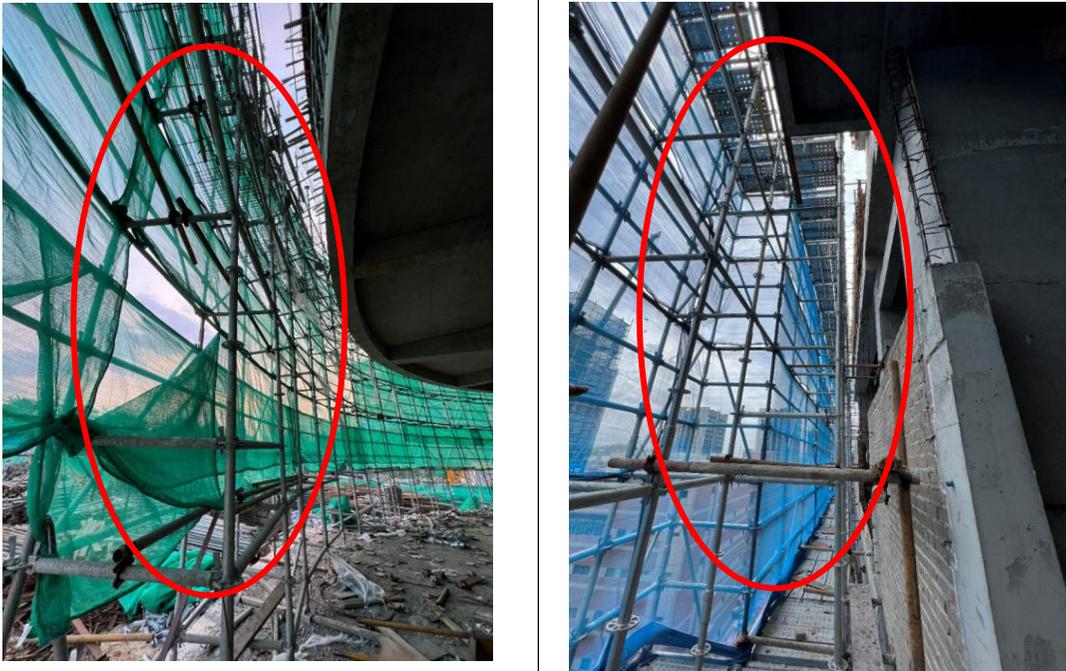
### 4.3.2 脚手板-2

盘扣脚手架作业层未设置脚手板		盘扣脚手架作业层设置脚手板

**隐患问题：** 盘扣脚手架作业层未设置脚手板。

**风险分析：** 造成人员或物体高处坠落事故。

**整改措施：** 停止使用，作业层应设脚手板，且应满铺、铺稳、铺实。

**规范要求：** 《建筑施工扣件式钢管脚手架安全技术规范》(JGJ130-2011)第6.2.4条第1款：作业层脚手板应铺满、铺稳、铺实。

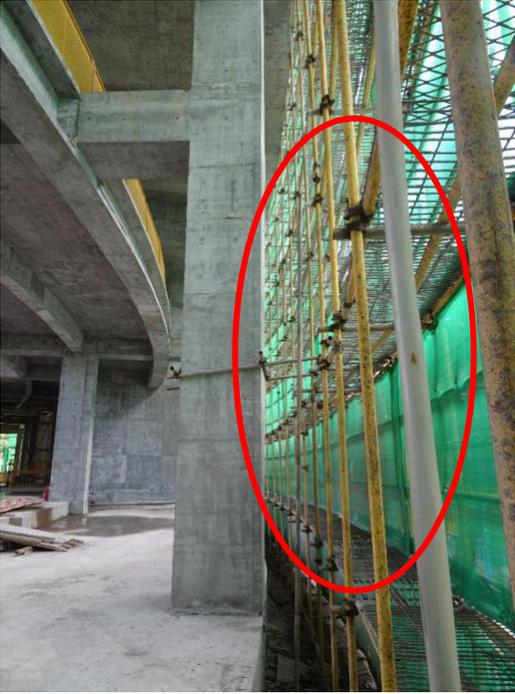
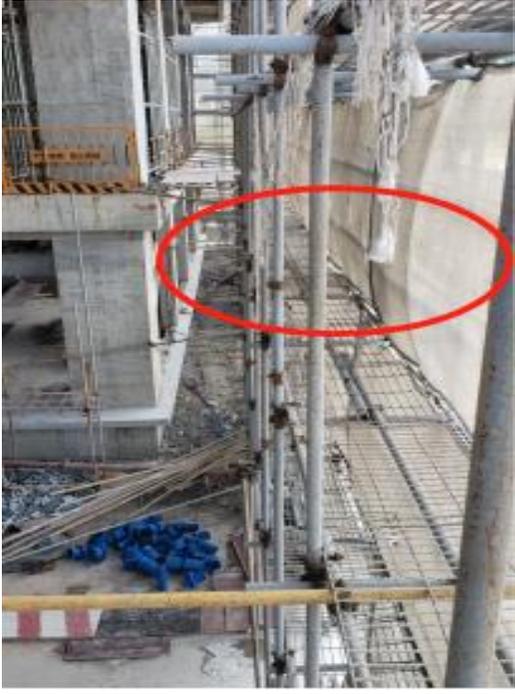
#### 4.3.4 防护栏杆-2

脚手架临空一侧未设置防护水平栏杆		脚手架临空一侧设置防护水平栏杆

**隐患问题：**架体层间作业层临空一侧未设置防护水平栏杆。

**风险分析：**易造成人员高处坠落事故。

**整改措施：**该部位脚手架停止使用，架体层间作业层临空一侧增设防护栏杆。

**规范要求：**《建筑施工高处作业安全技术规范》(JGJ 80-2016)第 4.1.1 条：坠落高度基准面 2m 及以上进行临边作业时，应在临空一侧设置防护栏杆，并应采用密目式安全立网或工具式栏板封闭。

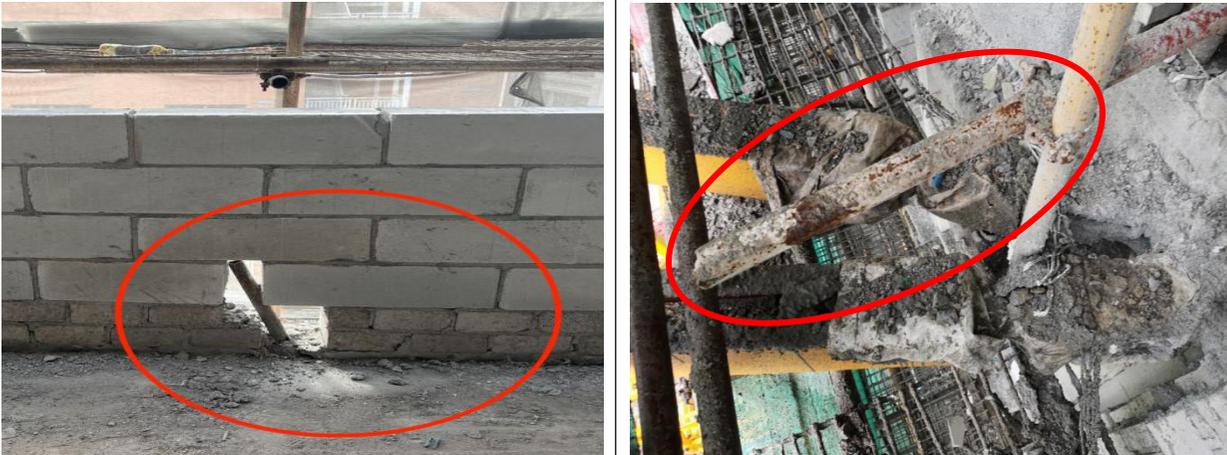
#### 4.3.6 连墙件-1

连墙件构配件不规范	连墙件规范

**隐患问题：**连墙件连接构配件不规范。

**风险分析：**造成连墙件失效，导致架体变形。

**整改措施：**立即整改，按规范和专项施工方案要求设置连墙件。

**规范要求：**《施工脚手架通用规范》（GB 55023-2022）第 4.4.6 条第 1 款：连墙件应采用能承受压力和拉力的刚性构件，并应与工程结构和架体连接牢固。

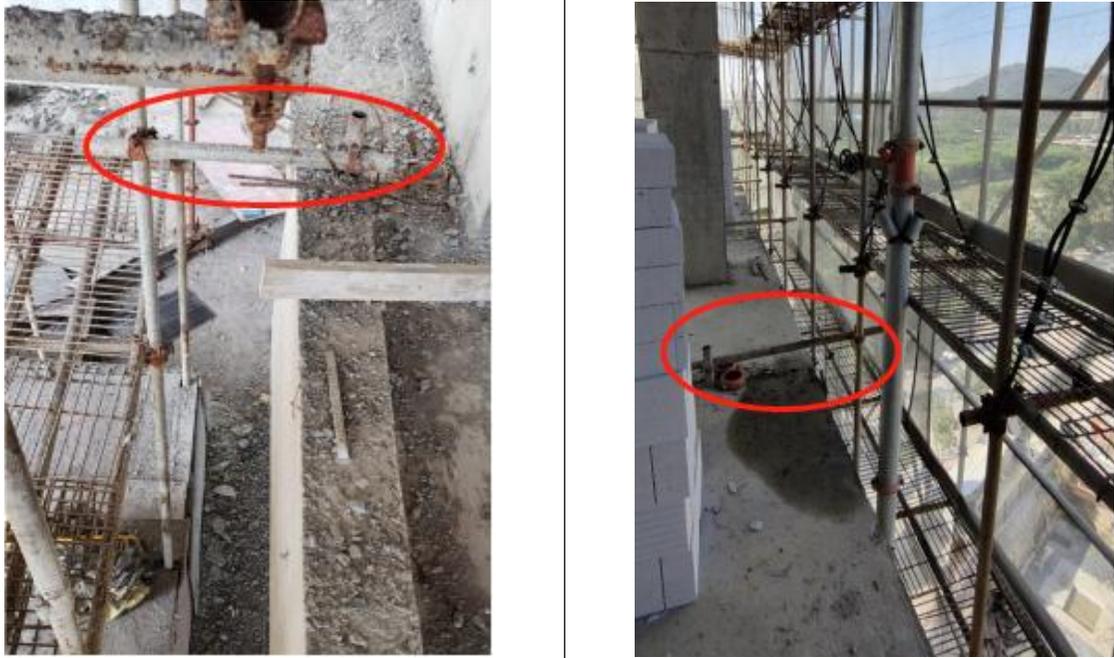
### 4.3.8 连墙件-3

连墙件离主节点距离大于 300mm		连墙件离主节点距离小于 300mm

**隐患问题：**连墙件离主节点距离大于 300mm。

**风险分析：**造成架体立杆拉结点刚度不足，导致立杆侧向变形。

**整改措施：**立即整改，对连墙件进行加强处理。

**规范要求：**《建筑施工扣件式钢管脚手架安全技术规范》(JGJ 130-2011)第 6.4.3 条第 1 款：应靠近主节点设置，偏离主节点的距离不应大于 300mm。

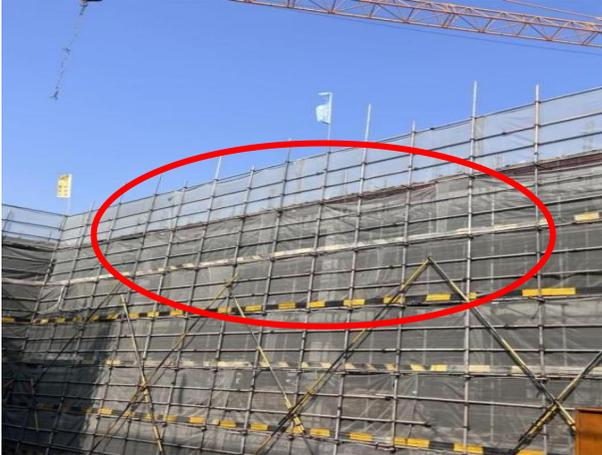
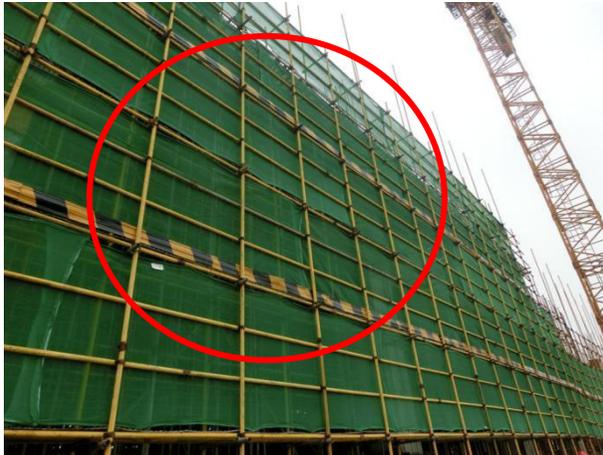
### 4.3.10 剪刀撑-1

架体未连续布设剪刀撑	架体欠剪刀撑	剪刀撑布设规范

**隐患问题：**外脚手架欠剪刀撑或未连续布设到位。

**风险分析：**架体整体刚度不足易导致扭曲变形。

**整改措施：**停止施工，按规范和专项施工方案要求进行整改和增设剪刀撑。

**规范要求：**《施工脚手架通用规范》（GB 55023-2022）第 4.4.7 条第 2 款：当搭设高度在 24m 以下时，应在架体两端、转角及中间每隔不超过 15m 各设置一道剪刀撑，并应由底至顶连续设置；当搭设高度在 24m 及以上时，应在全外侧立面上由底至顶连续设置。

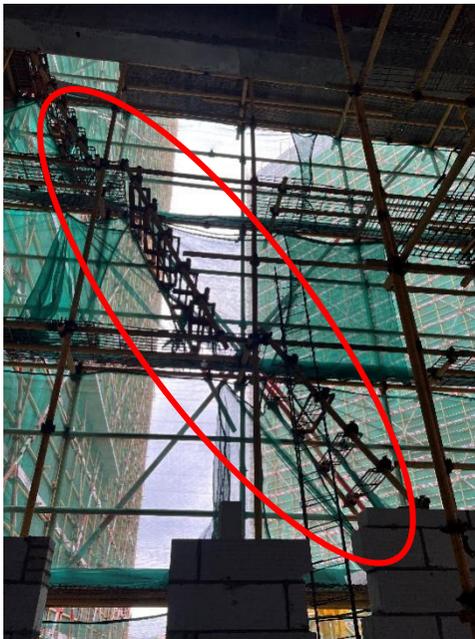
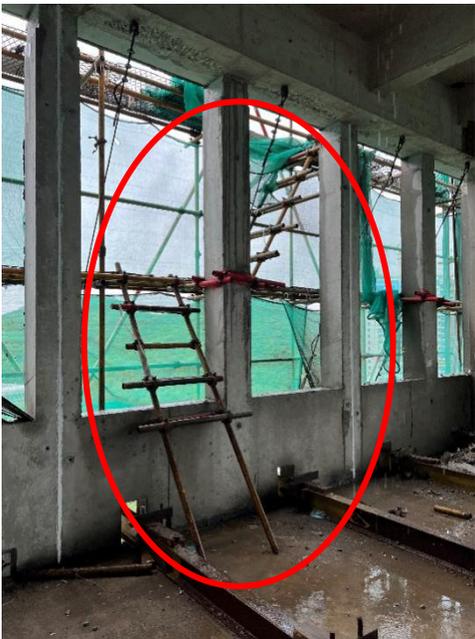
### 4.3.12 人行斜道设置

人行斜道随意搭设，欠缺临边防护		人行斜道搭设规范

**隐患问题：**人行斜道随意搭设，欠缺临边防护。

**风险分析：**导致人员高空坠落。

**整改措施：**立即整改，清除人行斜道，按规范要求重新搭设。

**规范要求：**《建筑施工扣件式钢管脚手架安全技术规范》（JGJ 130-2011）第 6.7.2 条第 2 款：运料斜道宽度不应小于 1.5m，坡度不应大于 1:6；人行斜道宽度不应小于 1m，坡度不应大于 1:3；第 3 款：拐弯处应设置平台，其宽度不应小于斜道宽度；第 4 款：斜道两侧及平台外围均应设置栏杆及挡脚板。栏杆高度应为 1.2m，挡脚板高度不应小于 180mm。

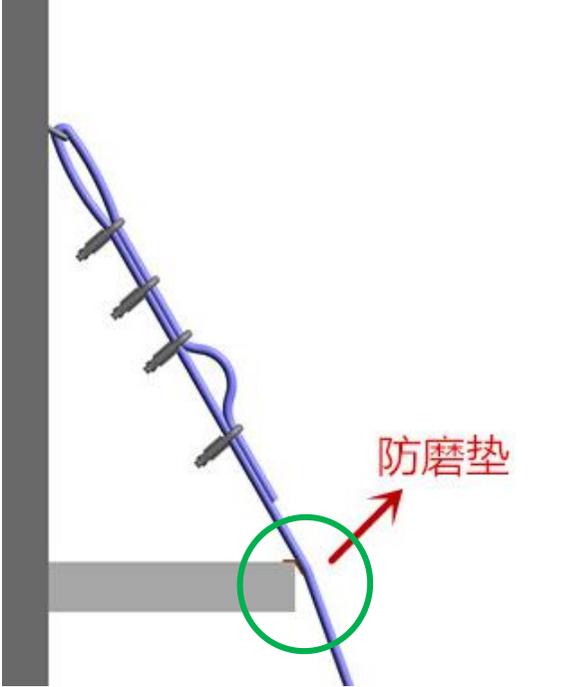
### 4.3.13 卸荷装置-1

钢丝绳骑压在飘板上		钢丝绳骑压在飘板上设置保护垫

**隐患问题：**钢丝绳骑压在飘板上。

**风险分析：**容易钢丝绳磨损断丝，导致钢丝绳失效，架体立杆变形大。

**整改措施：**立即整改，骑压在飘板上钢丝绳应增设防磨垫。

**规范要求：**《施工脚手架通用规范》（GB 55023-2022）第 3.0.1 条：脚手架材料与构配件的性能指标应满足脚手架使用的需要，质量应符合国家现行相关标准的规定。

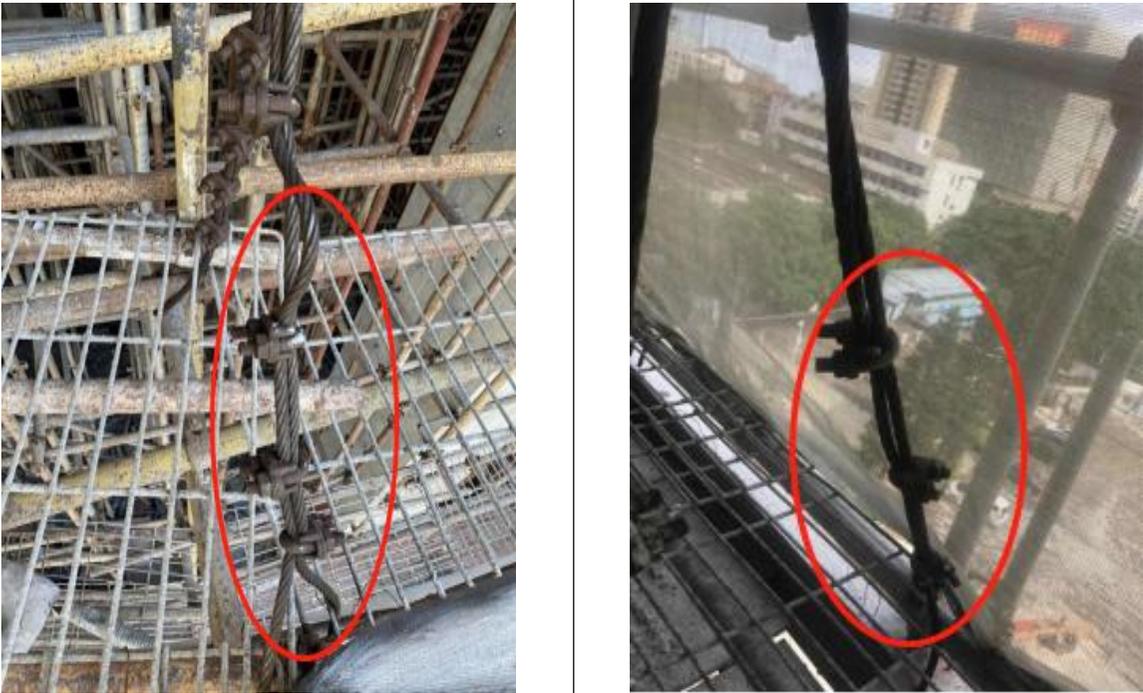
### 4.3.14 卸荷装置-2

绳卡设置方向不正确		绳卡布设规范

**隐患问题：**钢丝绳绳卡设置方向不正确。

**风险分析：**易造成绳卡松动，导致卸荷钢丝绳失效，架体立杆变形大。

**整改措施：**立即整改，钢丝绳夹应把夹座扣在钢丝绳的工作段上。

**规范要求：**《钢丝绳夹》（GB/T 5976-2006）附录 A 第 A.1 条：钢丝绳夹应把夹座扣在钢丝绳的工作段上，U 形螺栓扣在钢丝绳的尾端上。钢丝绳夹不得在钢丝绳上交替布置。

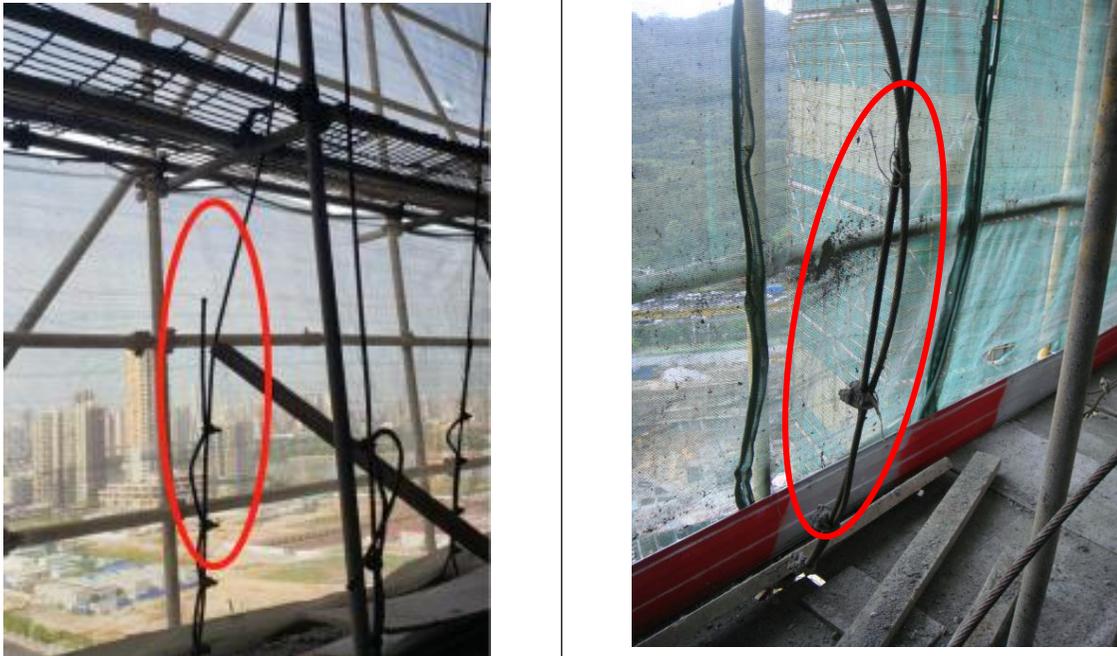
### 4.3.15 卸荷装置-3

钢丝绳返松		钢丝绳张紧

**隐患问题：**钢丝绳未张紧或返松。

**风险分析：**造成架体立杆超载使用，导致立杆变形失稳。

**整改措施：**立即整改，收紧钢丝绳。

**规范要求：**《建筑施工扣件式钢管脚手架安全技术规范》(JGJ 130-2011)第 6.1.2 条：双排脚手架搭设高度不宜超过 50m，高度超过 50m 的双排脚手架，应采用分段搭设等措施。《施工脚手架通用规范》(GB 55023-2022)第 4.4.1 条：脚手架构造措施应合理、齐全、完整，并应保证架体传力清晰、受力均匀。

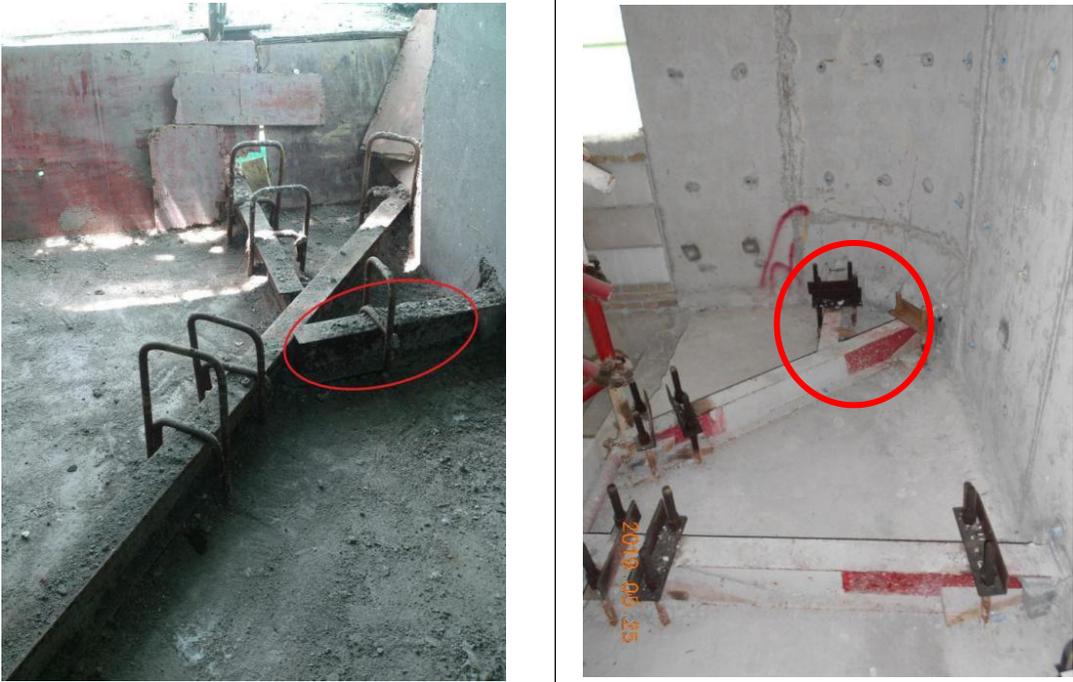
### 4.3.19 悬挑型钢锚固-4

锚固段长度小于 1.25 倍悬挑段长度		锚固长度符合规范要求

**隐患问题：**悬挑型钢锚固段长度小于 1.25 倍悬挑段长度。

**风险分析：**造成型钢承载力和抗倾覆不足，导致型钢弯曲变形失稳倾覆。

**整改措施：**停止施工，在不足锚固长度型钢面增设型钢，并与相邻型钢焊接固定。

**规范要求：**《建筑施工扣件式钢管脚手架安全技术规范》（JGJ 130-2011）第 6.10.5 条：悬挑钢梁悬挑长度应按设计确定，固定段长度不应小于悬挑段长度的 1.25 倍。

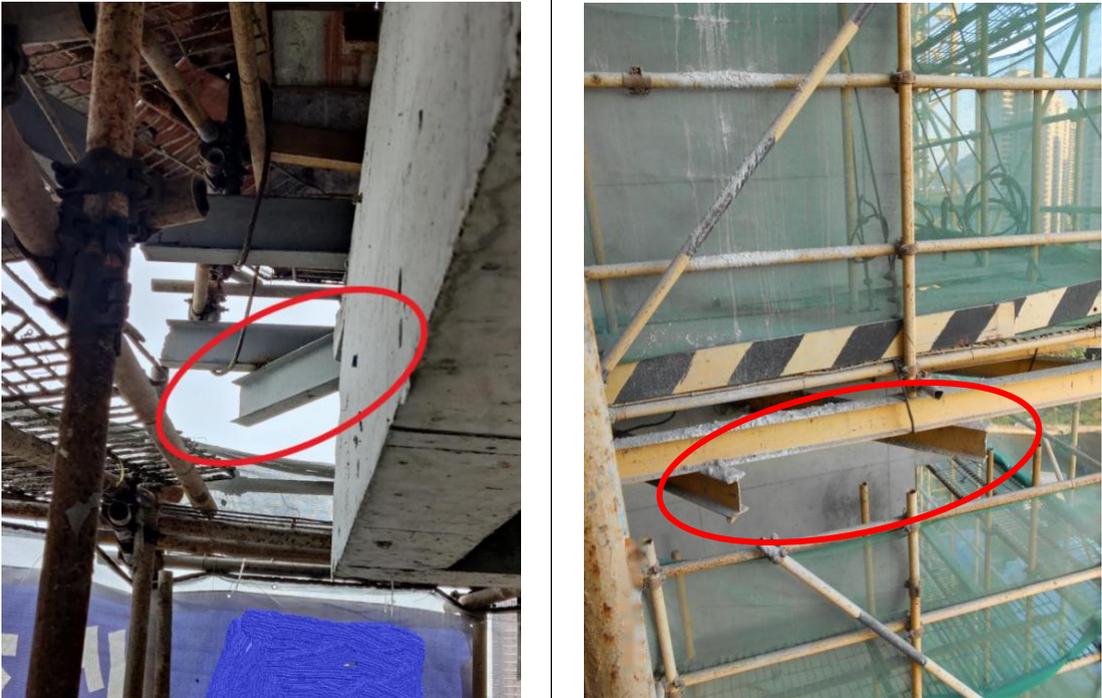
### 4.3.23 悬挑型钢拉吊-2

钢丝绳拉吊在型钢次梁上	悬挑型钢钢丝绳设置规范

**隐患问题：**悬挑型钢前端未设钢丝绳与建筑结构拉结或钢丝绳拉吊在型钢次梁上。

**风险分析：**造成悬挑脚手架安全储备不足，导致变形大而失稳。

**整改措施：**立即整改，悬挑型钢前端增设钢丝绳与建筑结构拉结，拉吊在型钢主梁上。

**规范要求：**《建筑施工扣件式钢管脚手架安全技术规范》（JGJ 130-2011）第 6.10.4 条：每个型钢悬挑梁外端宜设置钢丝绳或钢拉杆与上一层建筑结构斜拉结。

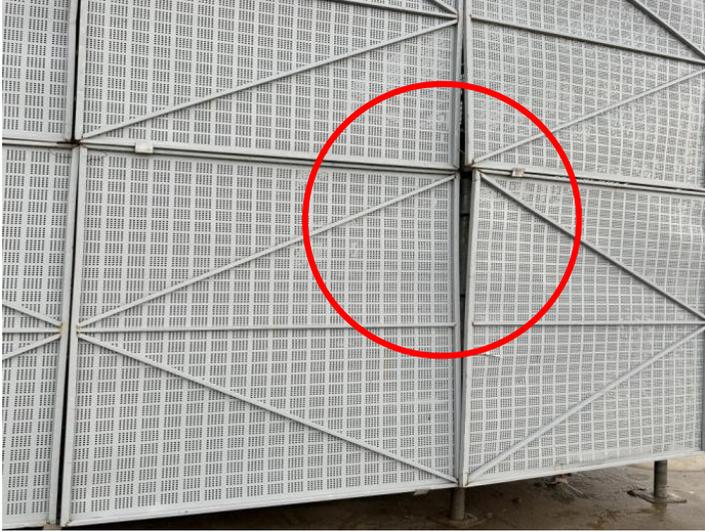
### 4.3.25 安全网-2

安全网防护不严密	安全网防护严密

**隐患问题：**承插型盘扣式钢管脚手架安全网防护不严密。

**风险分析：**缺少防护，容易出现人员或物料高处坠落的情况。

**整改措施：**立即整改，正确安装合格的安全网。

**规范要求：**《施工脚手架通用规范第》（GB 55023-2022）第 4.4.4 条第 7 款：作业层外侧应采用安全网封闭。当采用密目安全网封闭时，密目安全网应满足阻燃要求。

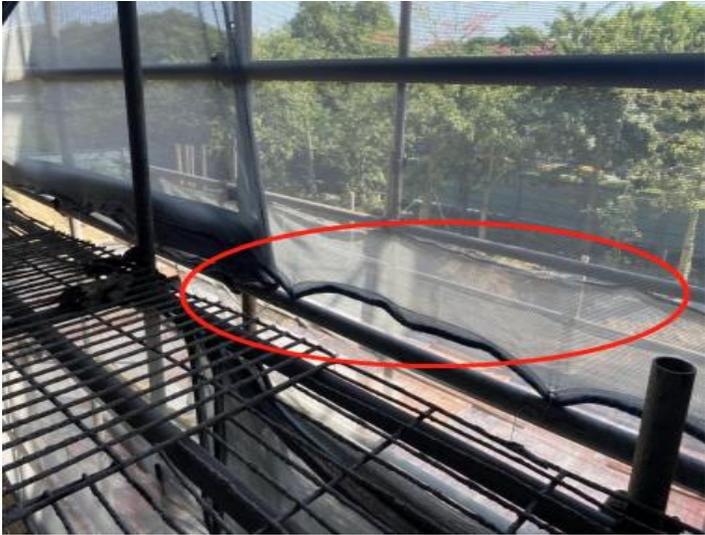
### 4.3.26 安全网-3

安全网防护不严密	安全网防护严密

**隐患问题：**扣件式钢管脚手架密目安全网防护不严密。

**风险分析：**缺少防护，容易出现人员或物料高处坠落的情况。

**整改措施：**立即整改，正确安装合格的安全网。

**规范要求：**《施工脚手架通用规范第》（GB 55023-2022）第 4.4.4 条第 7 款：作业层外侧应采用安全网封闭。当采用密目安全网封闭时，密目安全网应满足阻燃要求。

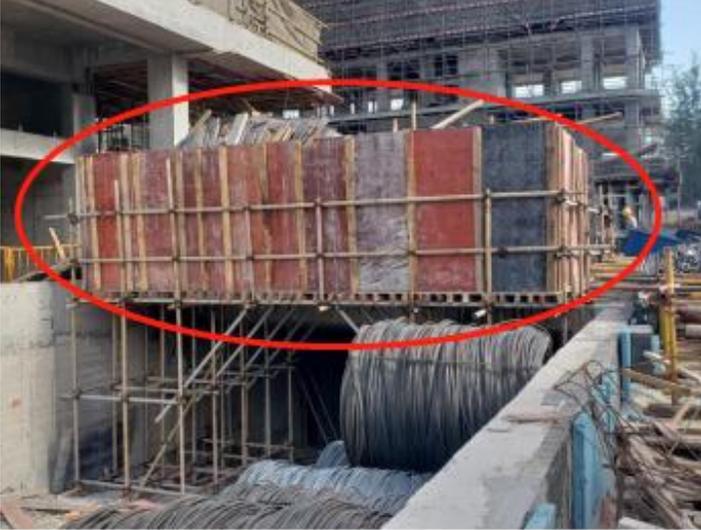
### 4.4.1 地下室出入口通道

通道上方设置材料堆场	安全通道设置规范

**隐患问题：**地下室出入口通道上方设置材料堆场。

**风险分析：**出入口通道上堆放材料，长期荷载过大容易导致架体坍塌。

**整改措施：**停止施工，移走通道上方的堆料，设置禁止堆料标示。

**规范要求：**《建筑施工高处作业安全技术规范》(JGJ 80-2016)第 7.1.5 条：不得在安全防护棚棚顶堆放物料。

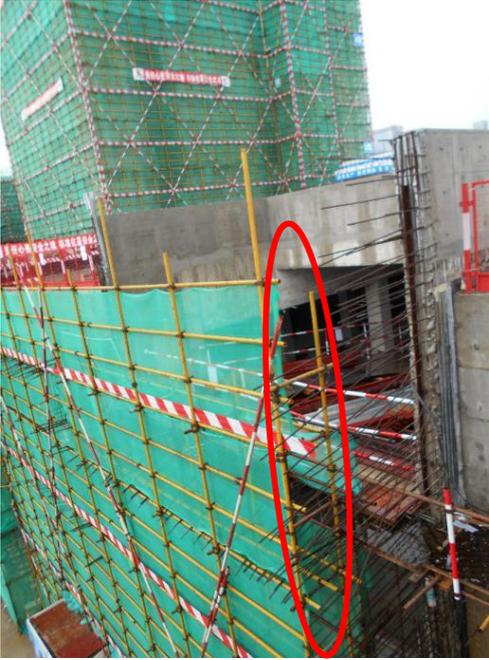
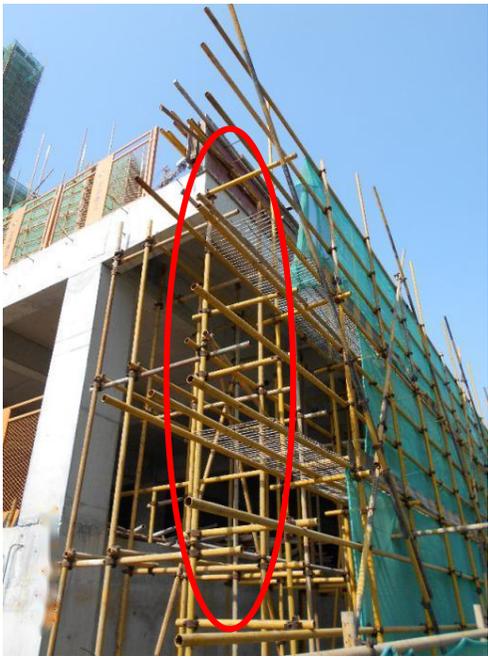
### 4.4.3 开口型脚手架

开口型脚手架端部欠连墙件、横向斜撑、水平栏杆和安全网全封闭		开口型脚手架端部加固措施

**隐患问题：**开口型脚手架端部未设横向斜撑、连墙件、水平栏杆和安全网全封闭。

**风险分析：**容易导致架体失稳破坏和容易导致高处坠落。

**整改措施：**停止施工，按规范和专项施工方案要求进行整改。

**规范要求：**《施工脚手架通用规范第》（GB 55023-2022）第 4.4.6 条第 3 款：在架体的转角处、开口型作业脚手架端部应增设连墙件，连墙件竖向间距不应大于建筑物层高，且不应大于 4m。

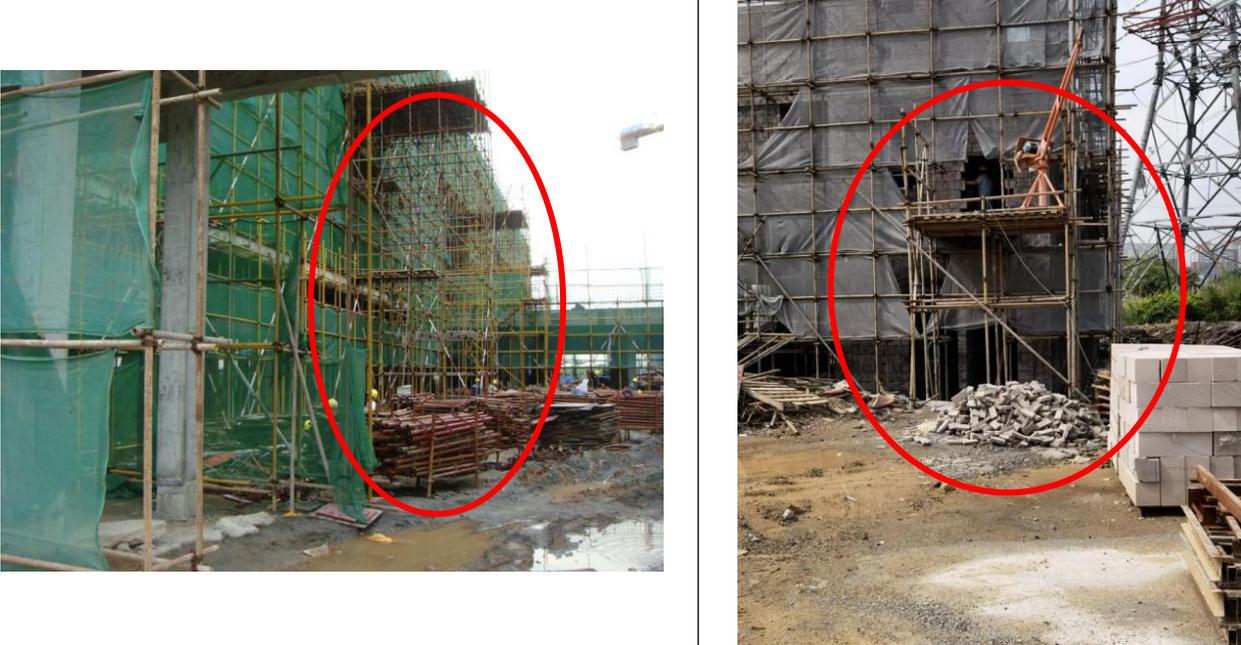
#### 4.4.7 物料平台-4

物料平台剪刀撑设置不规范	物料平台剪刀撑设置规范

**隐患问题：**物料平台剪刀撑设置不规范。

**风险分析：**导致架体整体稳定性差造成架体失稳坍塌。

**整改措施：**停止使用，按规范和专项施工方案要求增设和整改剪刀撑。

**规范要求：**《建筑施工高处作业安全技术规范》(JGJ 80-2016)第 6.3.1 条第 4 款：用脚手架搭设物料平台时，其立杆间距和步距等结构要求应符合国家现行相关脚手架规范的规定；应在立杆下部设置底座或垫板、纵向与横向扫地杆，并应在外立面设置剪刀撑或斜撑。

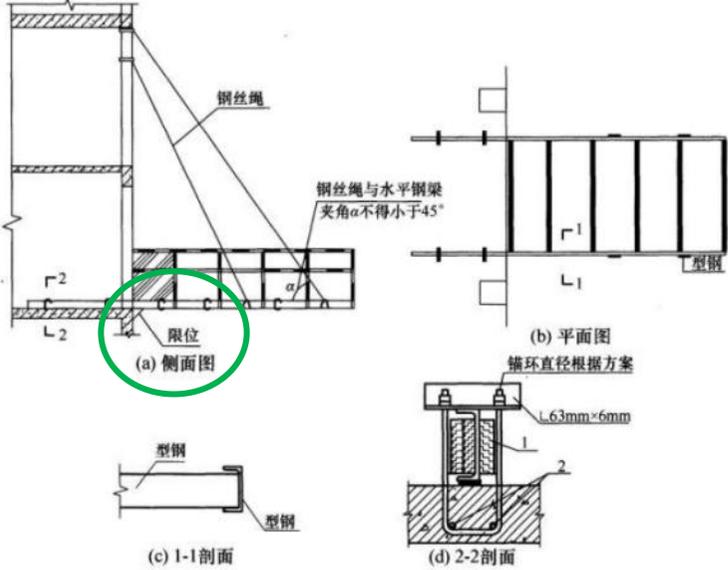
#### 4.4.8 物料平台-5

<p>图 C.0.1-1 斜拉方式的悬挑式操作平台示意图 1—木楔侧向楔紧；2—两根 1.5m 长直径 18mm 的 HRB400 钢筋</p>
平台根部未设置限位装置	平台根部符合规范要求

**隐患问题：**悬挑式平台根部未设置限位装置。

**风险分析：**导致平台纵向滑动造成失稳倾覆。

**整改措施：**停止施工，增设限位装置。

**规范要求：**《建筑施工高处作业安全技术规范》（JGJ 80-2016）第 C.0.1 条：悬挑式操作平台（图 C.0.1-1、图 C.0.1-2）应采用型钢作主梁与次梁，满铺厚度不应小于 50mm 的木板或同等强度的其他材料，并应采用螺栓与型钢梁固定。

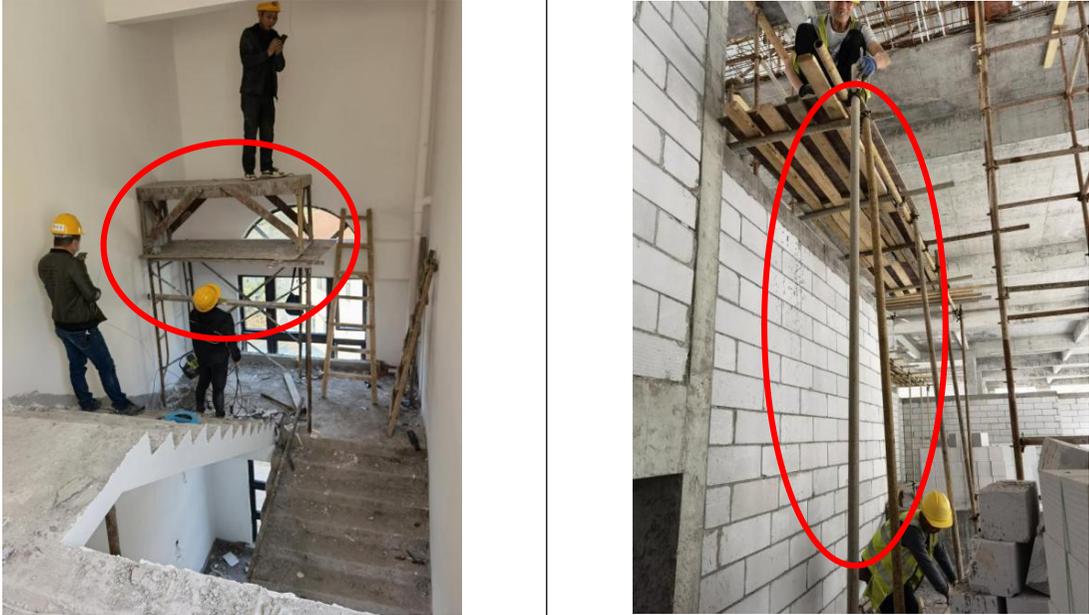
#### 4.4.9 操作平台

操作平台搭设随意不规范	定型化操作平台

**隐患问题：**操作平台搭设随意不规范。

**风险分析：**导致操作平台变形失稳造成坍塌人员坠落施工。

**整改措施：**停止使用，拆除操作平台或按规范及专项施工方案要求重新搭设。

**规范要求：**《建筑施工高处作业安全技术规范》(JGJ 80-2016)第 6.1.1 条：操作平台应通过设计计算，并应编制专项方案，架体构造与材质应满足国家现行相关标准的规定。第 6.1.3 条：操作平台的临边应设置防护栏杆，单独设置的操作平台应设置供人上下、踏步间距不大于 400mm 的扶梯。

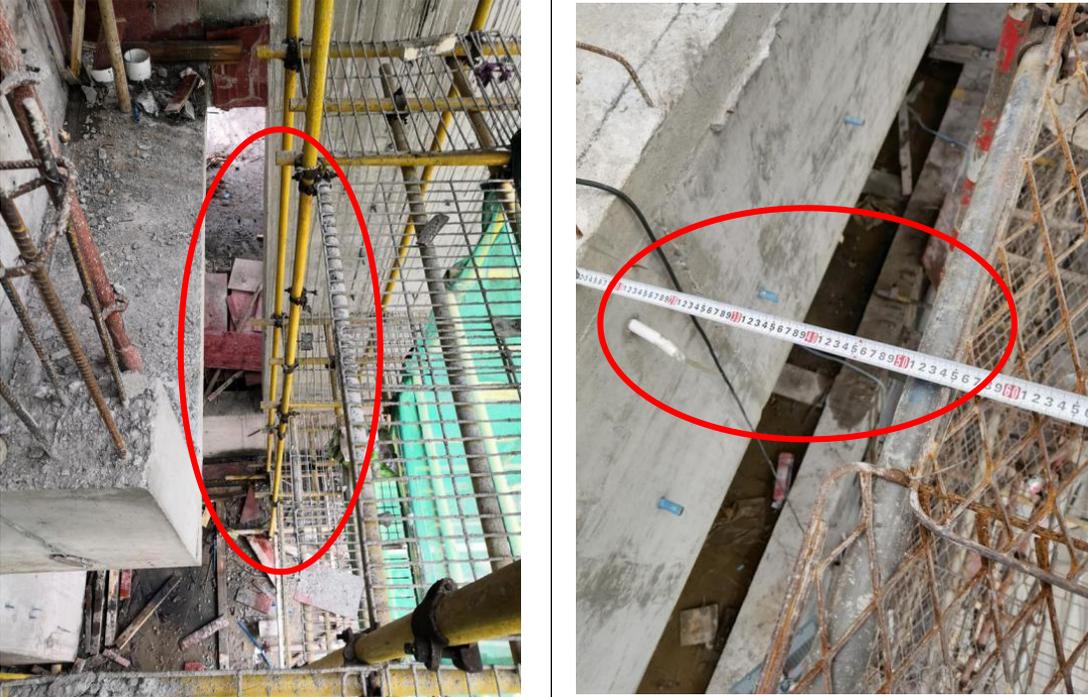
#### 4.4.12 层间安全封闭-1

空隙大于 150mm 未采取防护措施	脚手架临边防护

**隐患问题：**脚手架作业层边缘与结构外表面空隙大于 150mm。

**风险分析：**易导致人员或物体高处坠落事故。

**整改措施：**立即整改，按规范和专项施工方案要求增设防护措施。

**规范要求：**《施工脚手架通用规范第》（GB 55023-2022）第 4.4.4 条第 1 款：作业脚手架、满堂支撑脚手架、附着式升降脚手架作业层应满铺脚手板，并应满足稳固可靠的要求。当作业层边缘与结构外表面的距离大于 150mm 时，应采取防护措施。

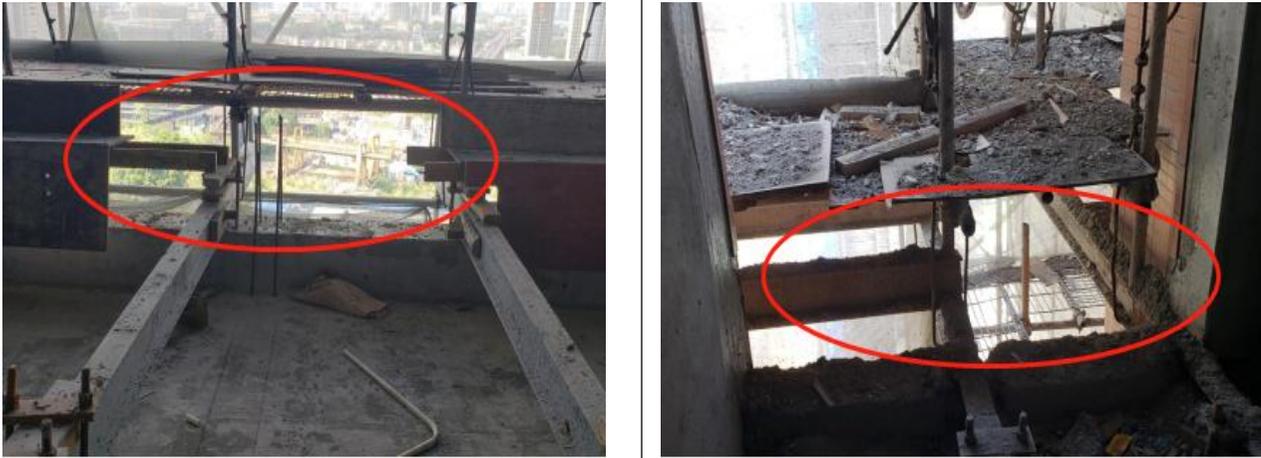
#### 4.4.13 层间安全封闭-2

悬挑层硬防护缺失		悬挑层硬防护到位

**隐患问题：**悬挑层硬防护缺失。

**风险分析：**易导致人员或物体高处坠落事故。

**整改措施：**立即整改，将层间洞口封闭严实。

**规范要求：**《施工脚手架通用规范第》（GB 55023-2022）第 4.4.4 条第 5 款：作业脚手架底层脚手板应采取封闭措施。

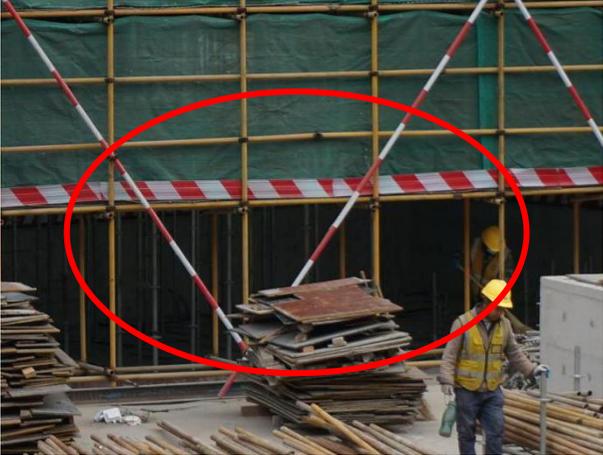
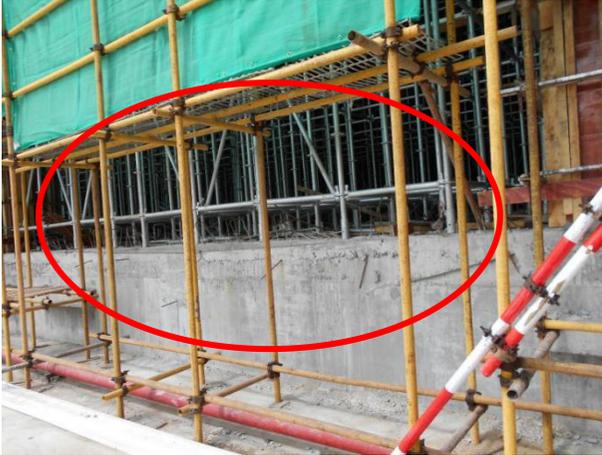
### 4.5.2 脚手架首层外侧安全网

脚手架底部欠安全网封闭		安全网封闭规范

**隐患问题：**脚手架底部欠安全网封闭。

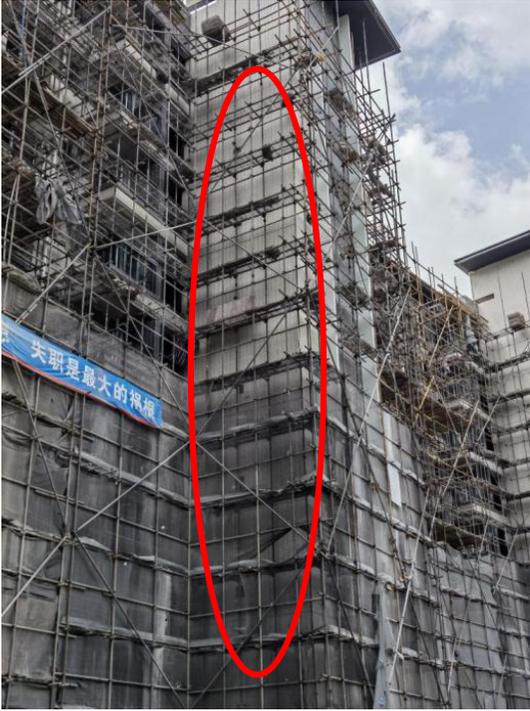
#### 4.5.4 脚手架拆除

安全网随意拆除	安全网剪刀撑随意拆除	安全防护随架体拆除而拆除

**隐患问题：**安全网、挡脚板和剪刀撑随意拆除。
