# 陕西省住宅工程

# “堵漏裂臭”问题防治技术指南

（征求意见稿）

陕西省建筑业协会  
陕西省建设工程质量安全监督总站  
西安 2026

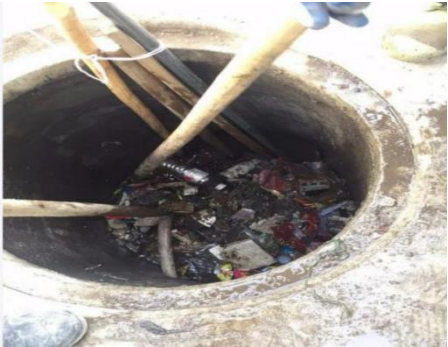
| 现象和问题 | 问题图片 | 原 因 | 防治措施 |
|---|---|---|---|
| 3.2.1 雨水井排放堵塞 | <p>雨、污水井垃圾堵塞</p> | <p>1. 接入雨水井的连接管坡度过小或倒坡，井底设置的沉泥槽。</p> <p>2. 土建施工阶段渣土、砂浆、建筑垃圾落入雨水井内部。</p> <p>3. 雨水井进、出水管管径偏小或管道存在倒坡。</p> <p>4. 雨水井口破损、缺失，大块杂物直接落入井内。</p> <p>5. 树叶、泥沙、生活垃圾随水流雨水井，且长期堆积，清掏不及时。</p> | <p>1. 接入雨水井的连接管坡度应不小于 0.5%，且井底应设不低于 300mm 的沉泥槽。</p> <p>2. 施工期间雨水井井口设置临时防护盖板，土建作业完成后再拆除，正式移交前彻底清掏。</p> <p>3. 严格按照图纸控制进出水管道标高与坡度，严禁倒坡。</p> <p>4. 雨水篦子安装牢固完整，破损及时更换，阻挡大块杂物进入井体，雨水井宜采用混凝土预制型井室，严禁采用不合格材料制作。</p> <p>5. 定期清理井内淤积的树叶、泥沙、生活垃圾等杂物。</p> |

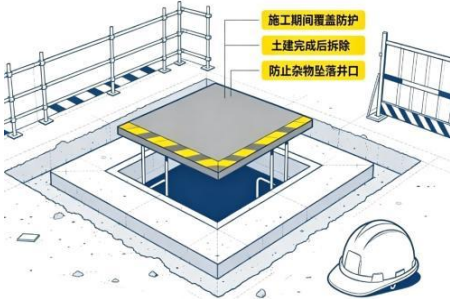
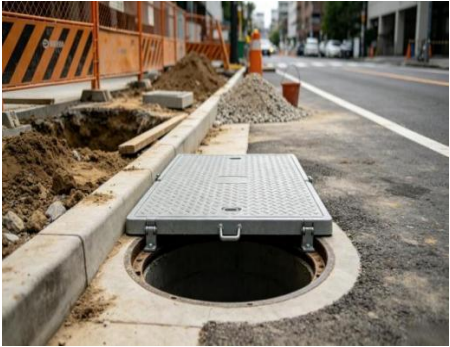
| 现象和问题 | 问题图片 | 原 因 | 防治措施 |
|---|---|---|---|
| | | <p><b>井口临时防护盖板</b></p> | <p>雨水井临时防护</p> |

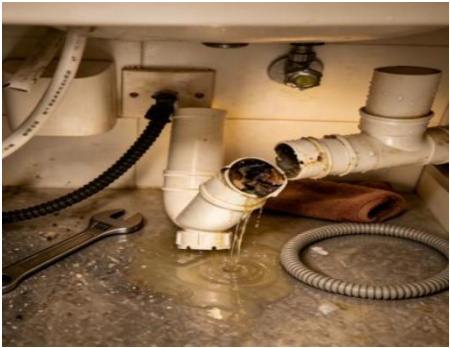
| 现象和问题 | 问题图片 | 原 因 | 防治措施 |
|---|---|---|---|
| 3.2.2 洗手(涤)盆废水排放堵塞 | <p>洗手盆下水垃圾堵塞</p> | <ol style="list-style-type: none"> <li>1. 施工时砂浆、碎建材落入存水弯及排水支管。</li> <li>2. 排水管管径偏小，管道坡度不足。</li> <li>3. 后期使用过程中毛发、肥皂渣、纤维物等杂物碎屑进入管道，在存水弯或水平支管内积聚。</li> <li>4. 存水弯内部安装错位，局部形成缩径。</li> </ol> | <ol style="list-style-type: none"> <li>1. 管道安装过程中敞口管口临时封堵，避免杂物落入管内。</li> <li>2. 排水管径不应小于 DN50，存水弯应设清理口或采用可拆卸式，严格把控支管安装坡度，满足排水设计要求。</li> <li>3. 洗手盆下水口加装过滤网，阻挡毛发杂物，并定期清理。</li> <li>4. 存水弯构件安装到位，无错位挤压，安装完毕做通水试验。</li> <li>5. 后期使用过程中严禁将剩饭剩菜、茶叶渣等倒入洗涤盆。</li> </ol> |

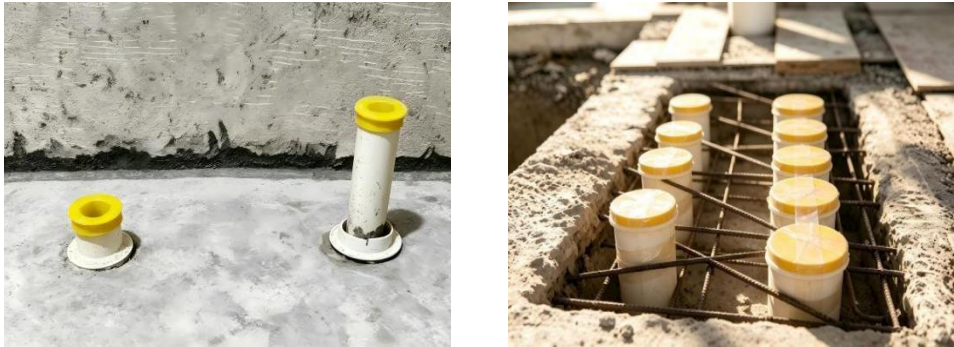
| 现象和问题 | 问题图片 | 原 因 | 防治措施 |
|---|---|---|---|
| | | <p>洗手盆下水管临时防护</p> | |

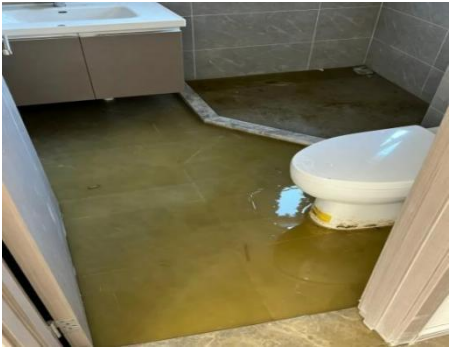
| 现象和问题 | 问题图片 | 原 因 | 防治措施 |
|---|---|---|---|
| 3.2.3 卫生间排水不畅 | <p>卫生间排水不畅</p> | <ol style="list-style-type: none"> <li>1. 排水立管、横支管内遗留砂浆、建筑垃圾。</li> <li>2. 排水横管坡度不足甚至倒坡。</li> <li>3. 排水支管接入立管位置不合理，形成水流干扰。</li> <li>4. 管道接口处胶圈、管材挤入管腔造成断面缩小。</li> <li>5. 大便器冲水量不足，污物无法有效推进。</li> <li>6. 管道内部长期使用结垢严重，有效过水断面减小。</li> <li>7. 通气管堵塞导致排水系统内气压不平衡，影响排水流速。</li> <li>8. 水平干管坡度不足或局部反坡，造成管道末端积水。</li> </ol> | <ol style="list-style-type: none"> <li>1. 管道施工间断时及时封闭管口，管道安装完成后开展通球、通水试验。</li> <li>2. 严格控制横管坡度，杜绝平坡、倒坡。</li> <li>3. 按照规范要求设置支管接入角度，不得采用 90° 急弯，应使用 2 个 45° 弯头连接，避免水流对冲。</li> <li>4. 管道接口施工，保证密封圈、管材不向内侵占管道过水断面。</li> <li>5. 大便器排水管径不得小于 DN100，确保冲水流量与管径匹配。</li> <li>6. 物业定期检查通气管是否堵塞，确保透气帽高出屋面且无杂物覆盖，保持排水系统气压平衡。</li> </ol> |

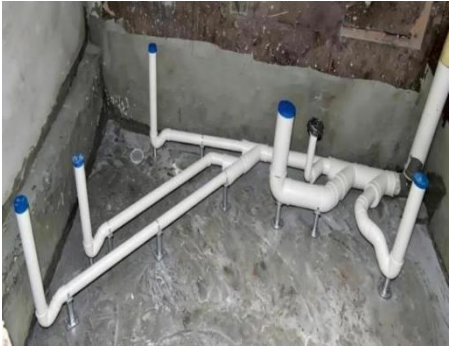
| 现象和问题 | 问题图片 | 原 因 | 防治措施 |
|---|---|---|---|
| | | <p>卫生间排水管临时封堵及坡度合理设置</p> | |

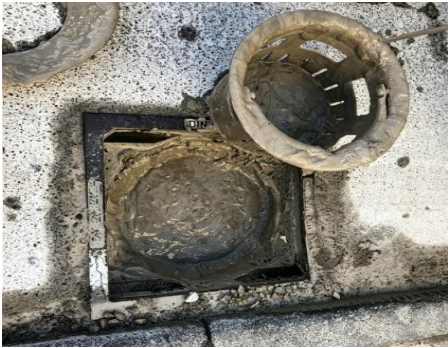
| 现象和问题 | 问题图片 | 原 因 | 防治措施 |
|---|---|---|---|
| 3.2.4 屋面雨水<br>排放不畅 | <p>屋面雨水口堵塞</p> | <ol style="list-style-type: none"> <li>1. 屋面建筑垃圾、泥沙堵塞雨水口。</li> <li>2. 屋面找坡不符合设计，局部低洼积水。</li> <li>3. 雨水立管、悬吊管内落入建筑垃圾堵塞。</li> <li>4. 雨水管道接口内缩，减小过水截面。</li> <li>5. 屋面垃圾（落叶、塑料袋、尘土）堆积在雨水斗周围。</li> </ol> | <ol style="list-style-type: none"> <li>1. 屋面施工阶段对雨水口做临时封堵，屋面施工结束后清理雨水口。</li> <li>2. 把控屋面找坡施工质量，消除低洼存水区域。</li> <li>3. 雨水管道安装过程封闭管口，完工后通水检查。</li> <li>4. 雨水斗应选用带防堵罩的型号，其格栅净距不宜大于 20mm。</li> <li>5. 管道接口施工，管材、密封件不得向管内突出。</li> <li>6. 定期清扫屋面，雨季要增强雨水斗周边垃圾的清理频次。</li> </ol> |

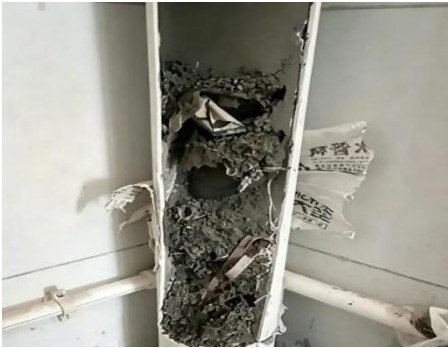
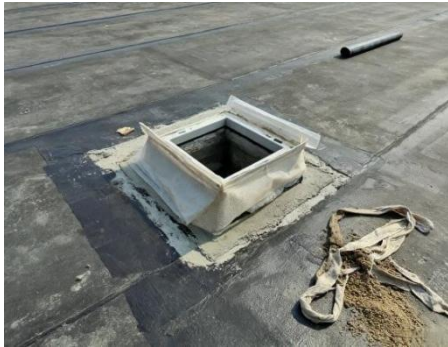
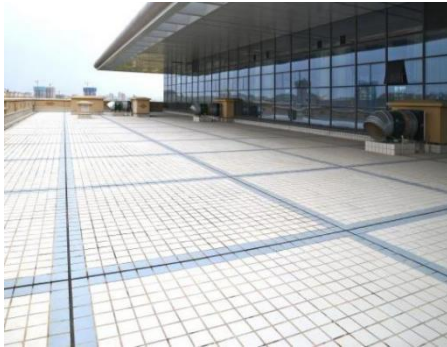
| 现象和问题 | 问题图片 | 原 因 | 防治措施 |
|---|---|---|---|
| | <p>雨水立管堵塞</p> | <p>雨水口临时防护</p> | <p>屋面坡度符合要求</p> |

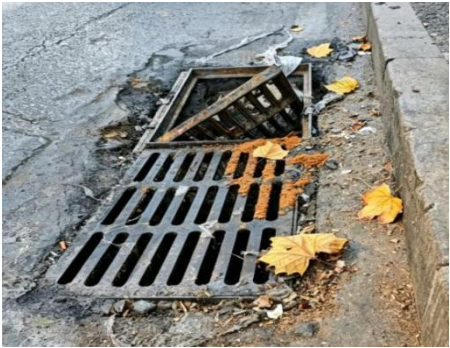
| 现象和问题 | 问题图片 | 原 因 | 防治措施 |
|---|---|---|---|
| 3.2.5 地面雨水<br>排放堵塞 | <p>雨水篦子损坏</p> | <ol style="list-style-type: none"> <li>1. 土建施工泥土、碎石、建筑垃圾堆积堵塞地面雨水收水口。</li> <li>2. 地面找坡反向，雨水不能流向收水点。</li> <li>3. 收水口下游管道淤积杂物。</li> <li>4. 雨水篦子间隙过大，大块杂物进入管道。</li> <li>5. 埋地雨水管应选用环刚度不够，管道因上部载荷或树根侵入，造成管道变形或损坏，减小过水截面。</li> </ol> | <ol style="list-style-type: none"> <li>1. 施工期间雨水收水口加盖保护，竣工前彻底清理收水口及管道。</li> <li>2. 地面施工严格按设计找坡，使雨水流向雨水收水口，井底标高应低于管底标高至少300mm 作为沉砂空间。</li> <li>3. 选用规格合格雨水篦子，阻挡大块杂物进入排水系统。</li> <li>4. 室外埋地雨水管应选用径向刚度足够的管材，接口采用柔性连接，防止沉降错位。</li> <li>5. 定期对室外雨水检查井和管道做疏通检查，雨季要增强检查和淤积频次。</li> </ol> |

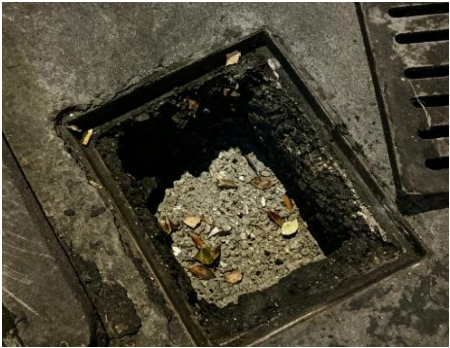
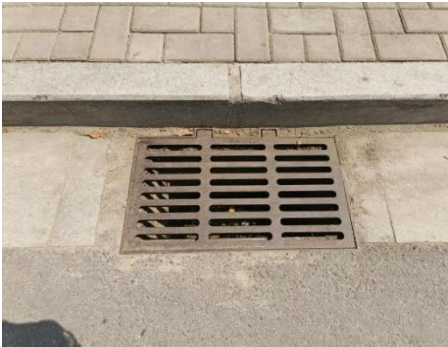
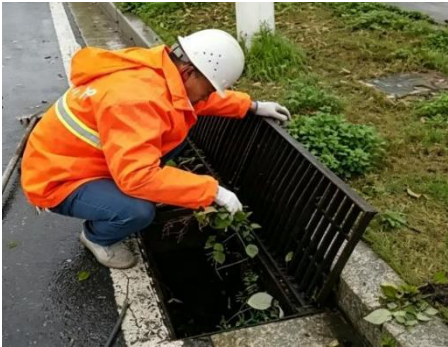
| 现象和问题 | 问题图片 | 原 因 | 防治措施 |
|---|---|---|---|
| | <p>雨水井垃圾未清理</p> | | <p>雨水井定期清理垃圾</p> <p>雨水井定期清理垃圾</p> |

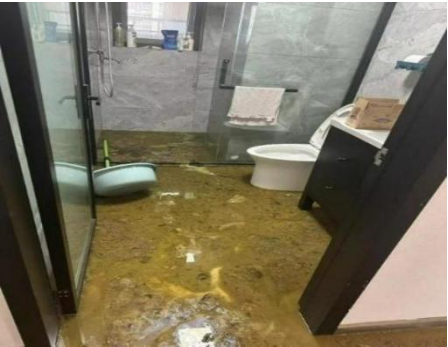
| 现象和问题 | 问题图片 | 原 因 | 防治措施 |
|---|---|---|---|
| 3.3.1 厕浴地漏堵塞 | <p>卫生间地漏堵塞</p> | <p>1. 土建抹灰、铺贴地砖阶段砂浆、碎砖落入地漏及支管。</p> <p>2. 地漏安装标高过高或过低，地面积水无法汇入。</p> <p>3. 地漏下接管道坡度不足。</p> <p>4. 后期使用阶段，毛发缠绕、洗发水/沐浴露凝结物堵塞水封格栅。</p> | <p>1. 地漏安装后施工地砖时，将地漏口临时封闭，防止砂浆灌入。</p> <p>2. 控制地漏安装标高，地漏低于周边地面，保证汇水坡度。</p> <p>3. 选用带毛发拦截网的可拆卸地漏盖板，便于后期清理杂物。</p> <p>4. 地漏下游支管保证排水坡度，完工后做通水试验。</p> <p>5. 后期使用阶段，不得将地漏作为污水倾倒口，并定期清理地漏盖板位置的毛发、污物。</p> |

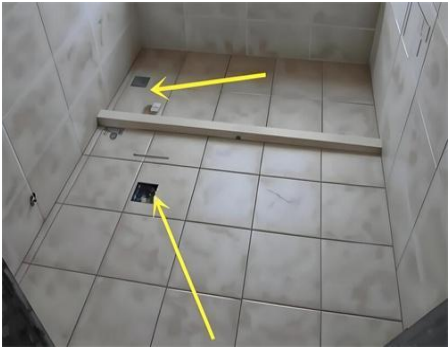
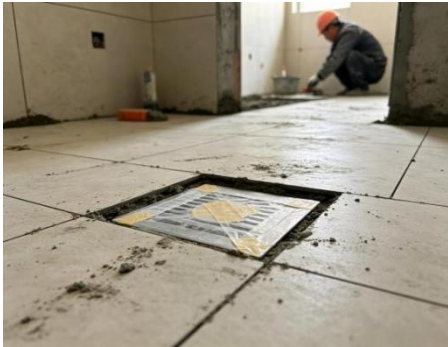
| 现象和问题 | 问题图片 | 原 因 | 防治措施 |
|---|---|---|---|
| | | <p>卫生间地漏坡度符合要求</p> | <p>贴砖时地漏临时防护</p> |

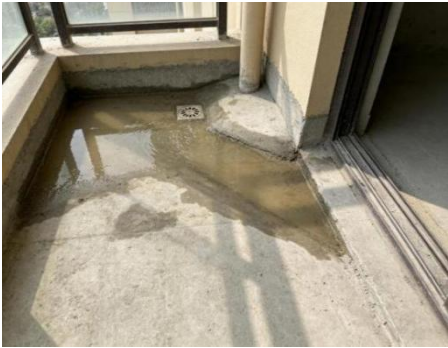
| 现象和问题 | 问题图片 | 原 因 | 防治措施 |
|---|---|---|---|
| 3.3.2 阳台地漏堵塞 | <p>阳台坡度存在倒坡</p> | <ol style="list-style-type: none"> <li>1. 阳台施工建筑垃圾、水泥砂浆进入地漏及排水管。</li> <li>2. 阳台地面倒坡，水流远离地漏。</li> <li>3. 地漏排水支管管径偏小。</li> <li>4. 绿植落叶、泥沙未及时清理，造成地漏堵塞。</li> <li>5. 阳台兼做洗衣区时洗衣泡沫及纤维物堵塞。</li> </ol> | <ol style="list-style-type: none"> <li>1. 阳台土建装修作业时，对地漏管口进行封闭保护。</li> <li>2. 阳台地面向地漏找坡，不得出现倒坡，排水支管坡度不小于 1%。</li> <li>3. 严格按设计选排水支管管径，不得私自缩径。</li> <li>4. 阳台地漏应优先选用直通式带滤网，便于清理。</li> <li>5. 施工完成后清理地漏，做通水试验，验收合格移交。</li> <li>6. 后期使用阶段，及时清理绿植落叶、泥沙等地面污物。</li> </ol> |

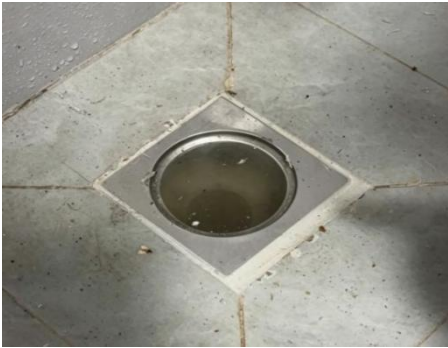
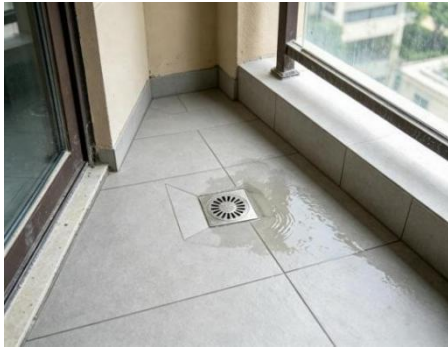
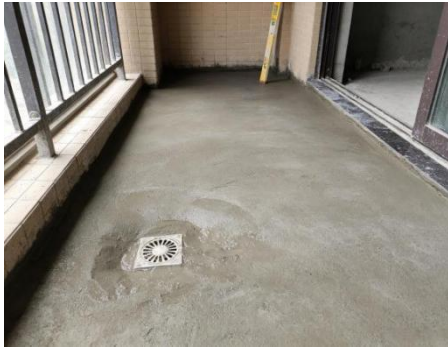
| 现象和问题 | 问题图片 | 原 因 | 防治措施 |
|---|---|---|---|
| | <p>地漏堵塞积水</p> | | <p>阳台找坡准确，引向地漏</p> |

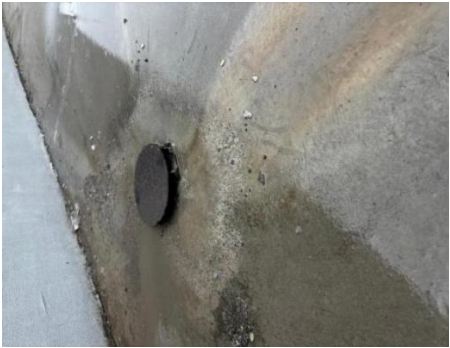
| 现象和问题 | 问题图片 | 原 因 | 防治措施 |
|---|---|---|---|
| 3.3.3 屋面雨水斗堵塞 | <p>雨水斗垃圾未清理</p> | <ol style="list-style-type: none"> <li>1. 屋面施工阶段砂浆、碎砌块、砂石堆积在雨水斗。</li> <li>2. 雨水斗格栅缺失、损坏，杂物直接进入管道。</li> <li>3. 雨水斗安装高出屋面，积水不能流入斗口。</li> <li>4. 雨水斗下游管道内部被建筑垃圾、杂物堵塞。</li> </ol> | <ol style="list-style-type: none"> <li>1. 屋面施工期间雨水斗设置临时保护盖板，屋面工序全部完成再拆除。</li> <li>2. 雨水斗格栅完整牢固，不得随意拆除。</li> <li>3. 雨水斗安装低于屋面完成面，保证雨水汇集。</li> <li>4. 雨水系统完成后通水试验，清理管道内部杂物。</li> <li>5. 物业应定期进行开盖检查并清理，每年雨季前对所有屋面雨水斗进行开盖检查并清理内部杂物。</li> </ol> |

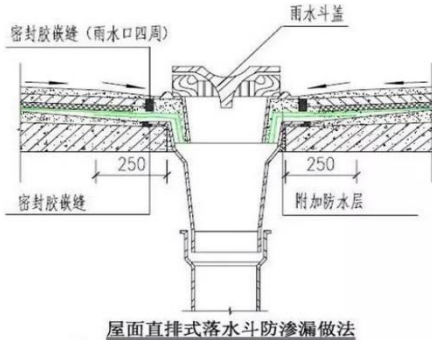
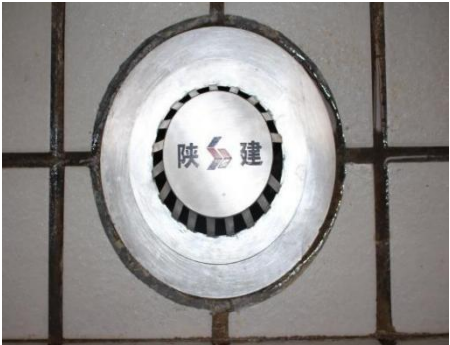
| 现象和问题 | 问题图片 | 原 因 | 防治措施 |
|---|---|---|---|
| | | <p>屋面直排式落水斗防渗漏做法</p> | <p>屋面雨水斗安装实例</p> |

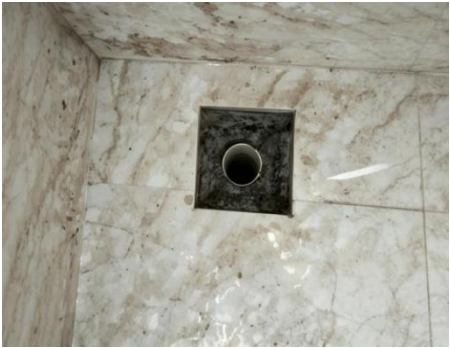
| 现象和问题 | 问题图片 | 原 因 | 防治措施 |
|---|---|---|---|
| 3.3.4 地漏预留管堵塞 | <p>贴砖时地漏预留管未防护</p> | <ol style="list-style-type: none"> <li>1. 土建浇筑、抹灰阶段预留管口没有封堵，砂浆、涂料或建筑垃圾落入管内。</li> <li>2. 预留管口保护盖脱落，未及时恢复防护。</li> <li>3. 交叉施工，建筑垃圾直接倾倒进预留管口。</li> </ol> | <ol style="list-style-type: none"> <li>1. 地漏预留管口预埋完成后立即采用专用管帽封堵严实。</li> <li>2. 施工过程巡查，保护盖脱落第一时间复原。</li> <li>3. 后续工序施工禁止向预留管口丢弃建筑垃圾。</li> <li>4. 安装地漏前，检查疏通预留管道，确认通畅后再进行地漏安装。</li> </ol> |

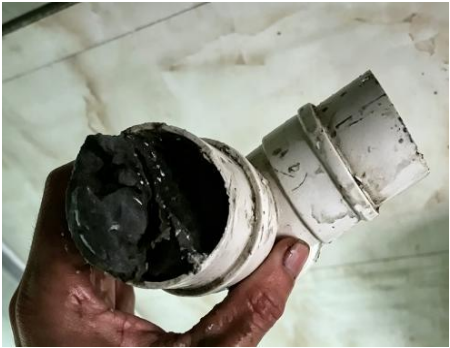
| 现象和问题 | 问题图片 | 原 因 | 防治措施 |
|---|---|---|---|
| | <p>地漏预埋管堵塞</p> | | |

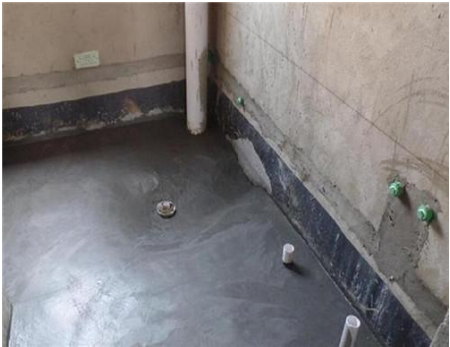
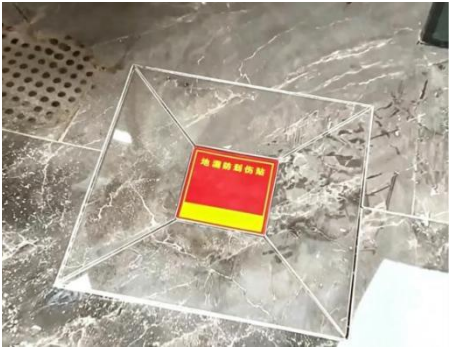
| 现象和问题 | 问题图片 | 原 因 | 防治措施 |
|---|---|---|---|
| | | <p>地面施工时地漏预留管临时封堵防护</p> | |

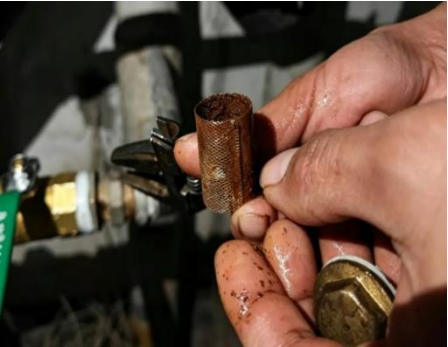
| 现象和问题 | 问题图片 | 原 因 | 防治措施 |
|---|---|---|---|
| 3.4.1 供暖井内<br>管道堵塞 | <br>采暖管井内 Y 型过滤器堵塞 | <p>1. 管道安装时，砂石、焊渣、水泥碎屑落入井内供暖管道。</p> <p>2. 施工或检修时遗留棉纱、保温碎屑等杂物，随水流卡在供暖井阀门、除污器、管道缩口位置，形成堵点。</p> <p>3. 供暖水长期高温循环，在管道内壁、阀门、过滤器表面形成硬质水垢，持续增厚，缩小通径，严重时局部堵死。</p> <p>4. 老旧管网内壁长期腐蚀剥落产生铁锈，随循环水流在供暖井弯头、变径、过滤器、阀门处堆积，逐步缩窄管道断面造成堵塞。</p> | <p>1. 管道安装前彻底吹扫清理。供暖井内管道、阀门安装完成后，分段冲洗，焊渣、泥沙清理合格再并网。</p> <p>2. 运维单位在每个供暖季启泵前、停运后，对供暖井内除污器、过滤器进行拆洗排污，供暖中期根据压差情况增加清洗频次，定期打开井内管道低点排污阀，排放沉积泥沙。</p> <p>3. 投加供暖专用缓蚀阻垢药剂，减少管壁结垢。非采暖季系统做湿法保养，保持满水隔绝氧气，减少铁锈生成。</p> <p>4. 供暖启动时，采用低速分段冲洗，避免大量沉积物一次性冲击聚集在供暖井管道。</p> |

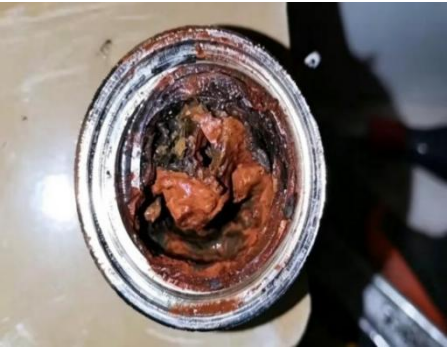
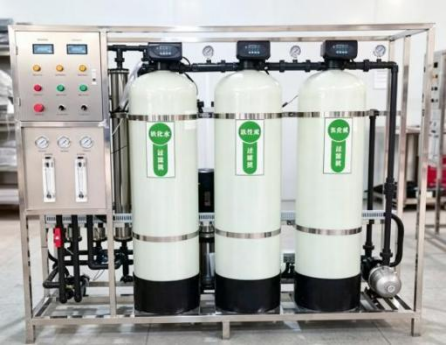
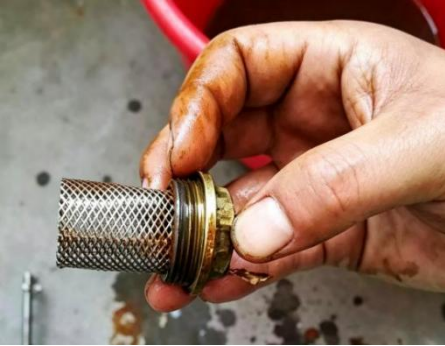
| 现象和问题 | 问题图片 | 原 因 | 防治措施 |
|---|---|---|---|
| | <br>采暖管井内支管堵塞 | <br>采暖软化水装置 | <br>Y 型过滤器定期清洗 |

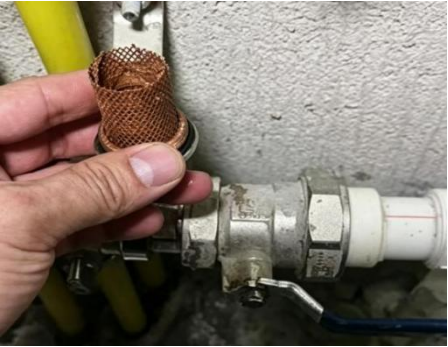
| 现象和问题 | 问题图片 | 原 因 | 防治措施 |
|---|---|---|---|
| 3.4.2 户内供暖<br>管道堵塞 | <p>户内供暖集分水器过滤器堵塞</p> | <p>1. 室外供暖管网冲洗不彻底，系统投运后，管网残留的焊渣、铁锈等杂物随循环水流进入户内，堆积卡滞在入户过滤器、阀门、管路弯头及地暖盘管窄径位置，造成管路流通受阻、逐步堵塞。</p> <p>2. 盘管敷设不规范、排布不合理，存在急弯、死弯等积污死角，导致局部管径缩小、流速偏低，长期造成杂质淤积，引发盘管堵塞。</p> <p>3. 地暖盘管铺设完成后未采取保护措施，造成管道受压变形、管口封堵不严，砂浆、杂物落入管内形成遗留堵塞隐患。</p> <p>4. 入户分水器、过滤器滤网长期未清洗，造成滤网堵死、通水不畅。住户私自改管、放水破坏系统水力平衡，加剧杂质沉积。</p> | <p>1. 外网施工完成后必须彻底分段冲洗，确保无残留杂物后方可并网供暖，从源头杜绝外网杂质入户。</p> <p>2. 设计阶段合理选型管材，优化管路排布。施工中严控盘管弯曲半径，杜绝死弯、压扁、过度变径等缺陷，消除积污死角。地坪浇筑时采取防护措施，防止盘管受压变形。</p> <p>3. 地暖盘管施工完毕后按单回路独立冲洗排污，回填完工后再次整体冲洗试压，确保盘管内部洁净、管路通畅，验收合格后方可交付使用。</p> <p>4. 供暖季启动前，检查、拆卸清洗分水器过滤器滤网，及时排气排污，必要时开展户内管路专项冲洗，保障系统通畅。</p> |

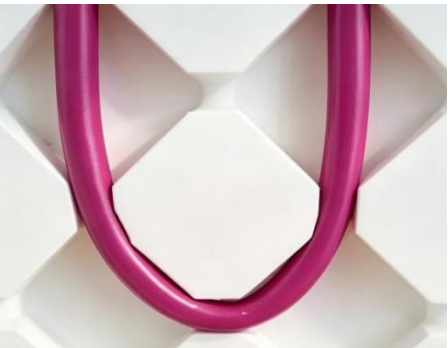
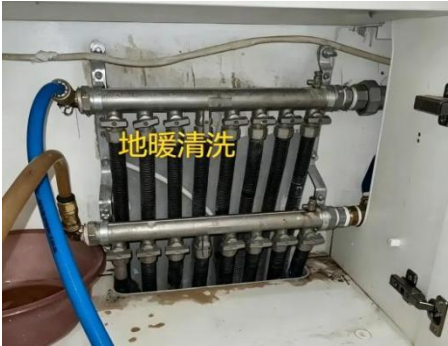
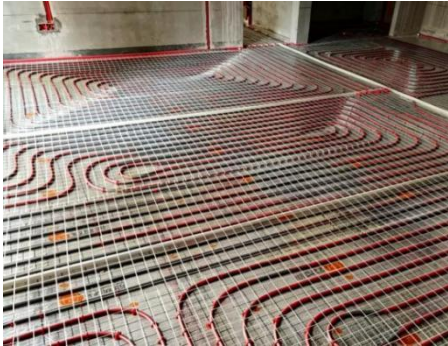
| 现象和问题 | 问题图片 | 原 因 | 防治措施 |
|---|---|---|---|
| | <p>户内供暖盘管硬折弯</p> | <p>户内地暖管定期清洗</p> | <p>户内盘管铺设合理</p> |

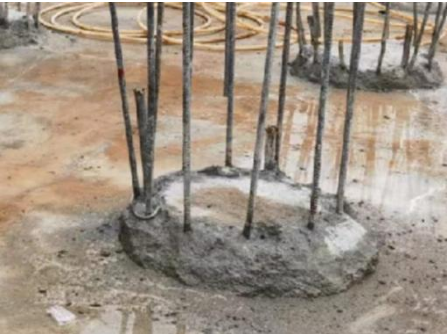
| 现象和问题 | 问题图片 | 原 因 | 防治措施 |
|---|---|---|---|
| 4.2.1 桩头渗漏 | <p>桩头破除不规范</p> | <p>1. 挖土机械碰撞桩身，造成桩身裂缝。</p> <p>2. 声测管、取芯孔未回灌封堵。</p> <p>3. 灌注桩桩头未修补平整、渗透结晶防水层厚度及宽度不足，周边未做防水加强处理。</p> <p>4. 承台、底板浇筑前，桩头钢筋未安装止水环。</p> | <p>1. 土方开挖前做好防碰撞交底，开挖时专人指挥；破桩头采用先环切后破除的方法。</p> <p>2. 桩基检测合格后，按要求及时对声测管、取芯孔进行封堵。</p> <p>3. 将桩头浮渣清理干净，采用标准模具，用比钢筋混凝土桩高一个等级的细石混凝土进行补高找平。</p> <p>4. 水泥基渗透结晶型防水材料与大面防水层搭接宽度<math>\geq 300\text{mm}</math>，厚度应符合设计及规范要求。桩周边设附加层，防水层与桩周边用柔性防水材料密封。</p> <p>5. 承台、底板浇筑前，桩头的钢筋根部应安装止水环。</p> |

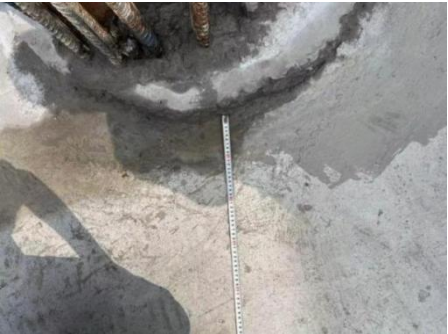
| 现象和问题 | 问题图片 | 原 因 | 防治措施 |
|---|---|---|---|
| | <p>桩头防水加强不到位</p> | | |

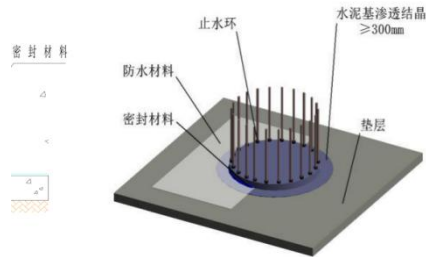
桩主筋根部安装止水环

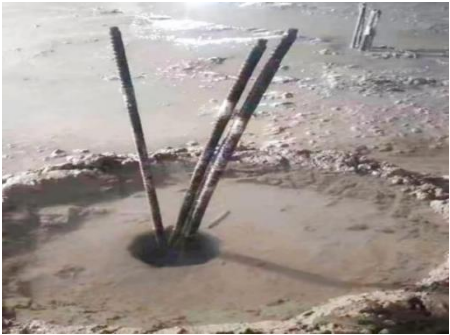
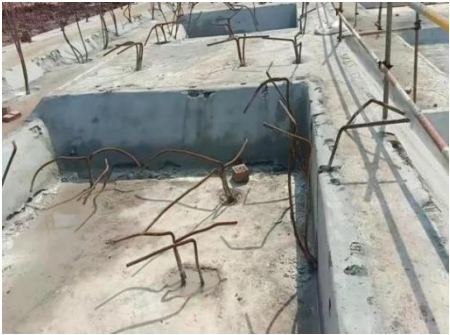
| 现象和问题 | 问题图片 | 原 因 | 防治措施 |
|---|---|---|---|
| 4.2.2 抗浮锚杆<br>渗漏 | <p>抗浮锚杆根部渗漏</p> | <ol style="list-style-type: none"> <li>1. 抗浮锚杆机械反复碾压，未进行调直、弯折。</li> <li>2. 未按照图纸节点进行防水加强。</li> </ol> | <ol style="list-style-type: none"> <li>1. 抗浮锚杆宜在挖至基底标高以上 200~300mm 时进行施工，锚杆施工后进行人工清底，禁止机械反复碾压，后续施工时应对抗浮锚杆采取必要的保护措施，不得损害及扰动锚杆结构。</li> <li>2. 抗浮锚杆注浆达到设计要求强度，防水施工前应利用液压弯折机弯折锚杆。</li> <li>3. 基础垫层施工时，抗浮锚杆接头处做成 50mm 高保护台。</li> <li>4. 施工防水卷材时，抗浮锚杆接头处应按照设计节点要求进行施工，设置膨胀止水圈及防水附加层，并采用柔性防水材料密封。</li> </ol> |
| | <p>抗浮锚杆弯折</p> | | |

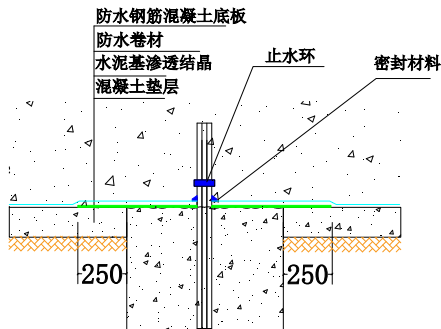
抗浮锚杆防水做法详图

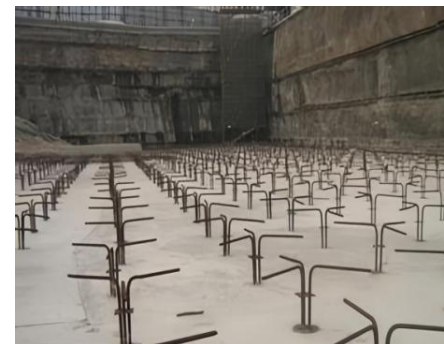
防水施工前抗浮锚杆弯折成形

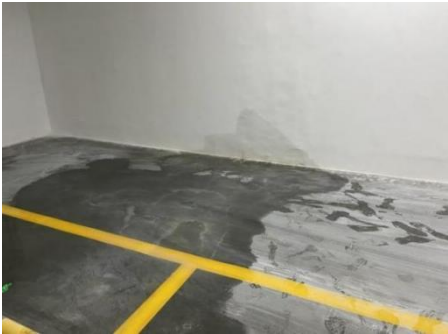
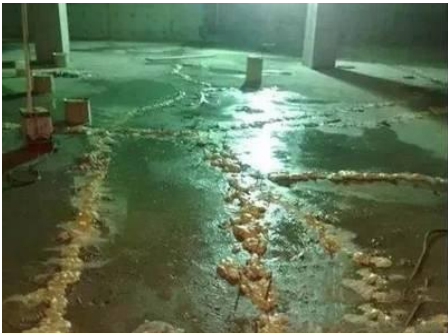
| 现象和问题 | 问题图片 | 原 因 | 防治措施 |
|---|---|---|---|
| 4.2.3 地下室底板渗漏 | <p>混凝土接缝渗漏</p> | <ol style="list-style-type: none"> <li>1. 底板防水施工时，基层处理不规范、防水层厚度不足，卷材搭接方向错误及搭接宽度不足，细部节点处理不到位。</li> <li>2. 底板混凝土浇筑时，出现结构冷缝或振捣不密实。</li> <li>3. 施工缝、后浇带部位未按照设计及规范要求处理到位，造成渗漏。</li> <li>4. 大体积混凝土浇筑后，未及时养护，出现温度裂缝，造成渗漏。</li> <li>5. 当环境、水文情况变化时，筏板承载力设计不满足规范要求。</li> <li>6. 未达到设计要求工况，停止降水。</li> </ol> | <ol style="list-style-type: none"> <li>1. 底板防水施工严格按照设计及规范标准要求组织施工，特别是高低跨、集水坑等节点细部做法要做到位，加强防水质量检查及验收。</li> <li>2. 底板超长混凝土结构无缝施工方法可根据工程具体情况选用后浇带法、膨胀加强带法、跳仓法、跳仓递推法或其组合。</li> <li>3. 严格按专项方案分层连续浇筑，以免出现冷缝；采用机械振捣，不漏振、不过振，确保混凝土振捣密实、有效。</li> <li>4. 在后浇带处预留企口槽或采用预埋止水钢板、橡胶止水带等方法，防治渗漏。</li> <li>5. 大体积混凝土在施工前应优化配合比，避免因水化热作用造成结构裂缝发生；施工及养护过程中，应采取适当措施以防止出现温差裂缝。</li> <li>6. 图纸会审时，应会同设计单位依据勘察报告和现场实况复核底板抗浮稳定性。地下水位较高时，建议设置滤水层。</li> <li>7. 降水井的停用时间、停用数量应经主体结构设计单位确认。</li> </ol> |
| | <p>底板开裂渗漏</p> | | <div data-bbox="1070 1050 1319 1297"> <div>1-1 2-1 1-2</div> <div>2-2 1-3 2-3</div> <div>1-4 2-4 1-5</div> </div> <p>跳仓法混凝土浇筑示意图</p> <p>跳仓法混凝土浇筑</p> |

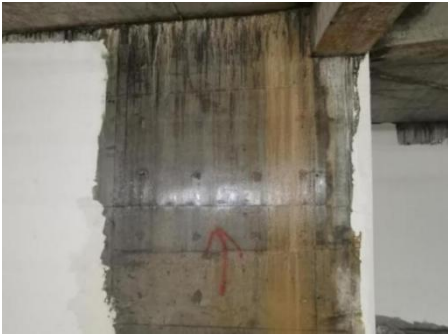
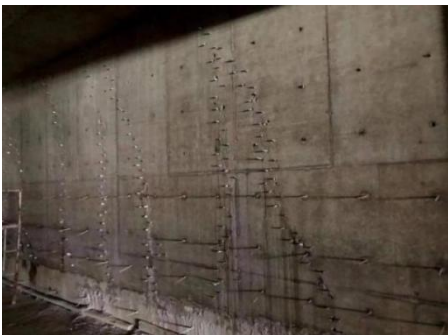
| 现象和问题 | 问题图片 | 原 因 | 防治措施 |
|---|---|---|---|
| 4.2.4 地下室侧墙渗漏 | <p>混凝土振捣不密实造成渗漏</p> | <ol style="list-style-type: none"> <li>1. 振捣不密实、漏振。</li> <li>2. 高温环境浇筑混凝土或在昼夜温差过大的季节浇筑混凝土，容易使混凝土产生不均匀的温度应力，墙体产生裂缝后，地下水、雨水均容易从裂缝进入。</li> <li>3. 超长地下室变形缝或后浇带设置不规范，未采取有效应对温度收缩应力的措施，产生有害裂缝。</li> <li>4. 外墙防水基层处理不规范、防水层厚度不足或脱落，卷材搭接方向错误及搭接宽度不足，未设置附加层，卷材接头、收头未密封。</li> <li>5. 肥槽回填时，未对外墙防水层进行有效保护，回填土不密实，导致回填土下沉拉裂防水层。</li> </ol> | <ol style="list-style-type: none"> <li>1. 建议采用补偿收缩混凝土，混凝土运输及浇筑过程严禁加水，应分层下料、分层振捣、连续浇筑；外墙穿墙螺杆优先采用三段式止水螺杆，模板宜在混凝土浇筑成型后 3d~5d 拆除，混凝土拆模后应不间断洒水养护 14d，后浇带部位养护 28d 以上。</li> <li>2. 地下室外墙设计应满足水土压力及地面荷载侧压作用下承载力的要求；水平分布筋宜布置在竖向筋的外侧，按细而密的原则配置钢筋。当保护层<math>\geq 50\text{mm}</math> 或水平断面较大变化处，宜增设抗裂钢筋；外墙顶部宜设置暗梁。混凝土施工方案中应明确有效应对温度收缩应力的措施。</li> <li>3. 外墙防水施工前应对<math>&gt;0.2\text{mm}</math> 的贯通裂缝进行注浆封闭，经基层验收合格，按照确认的实体样板进行交底后施工。严格控制工序质量，防水卷材收头应采用水泥钉或压条固定，收头外侧应密封处理。在施工缝处、穿墙管道根部、后浇带等部位设置附加层。</li> <li>4. 采用粘土、砂石等材料回填时，优先采用软保护层加砖保护墙的做法。空间狭窄的肥槽，宜使用满足强度要求的预拌流态材料回填。</li> </ol> |
| | <p>墙体收缩裂缝渗漏</p> | | <p>防水压条收头</p> <p>软保护层加砖保护墙</p> |

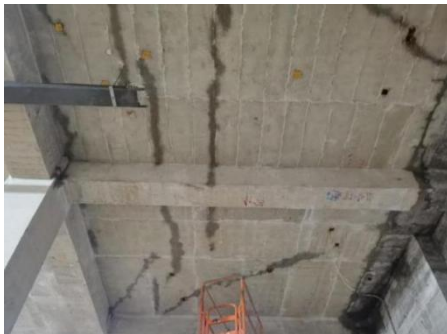
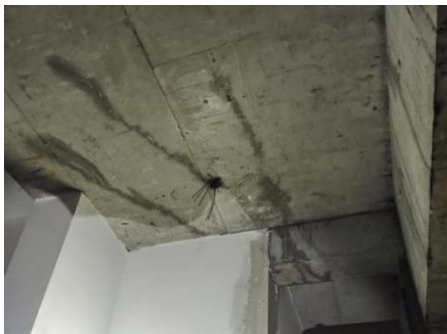
| 现象和问题 | 问题图片 | 原 因 | 防治措施 |
|---|---|---|---|
| 4.2.5 地下室顶板渗漏 | <p>顶板荷载超限造成开裂渗漏</p> | <p>1. 拆模时间过早，结构开裂渗漏。</p> <p>2. 混凝土振捣不密实、漏振，形成孔眼。</p> <p>3. 地下室顶板作为运输通道、上方堆放材料及设备超过设计允许值，且未采取加固措施；覆土回填时，重车碾压、局部堆土过高或景观设计超载，造成顶板开裂渗漏。</p> <p>4. 顶板结构开裂，防水施工前未封闭，未进行结构闭水试验。</p> <p>5. 顶板防水基层不达标、防水层厚度不足、空鼓，卷材搭接方向错误及搭接宽度不足，未设置附加层，卷材接头、收头未密封。防水施工后，未做闭水试验；防水保护层设置不到位就开始进行回填，造成机械破坏。</p> | <p>1. 严格控制现浇板拆模时间，混凝土同条件养护试块达到规范规定的强度值后方可拆除支撑系统。</p> <p>2. 防水混凝土运输及浇筑过程严禁加水，应连续浇筑，振捣密实，抹压不少于两遍，做好防风保温保湿养护 14d；施工缝及后浇带在浇筑混凝土之前，做好界面结合处理，及时浇筑混凝土。</p> <p>3. 合理规划地下室顶板上方的平面布置，当地下室顶板作为材料堆场、施工运输通道、施工电梯基础等时，应编制地下室顶板加固专项施工方案，并经设计单位复核后实施。景观设计完成后应提交主体设计单位复核确认。</p> <p>4. 防水施工前应对 <math>&gt;0.2\text{mm}</math> 的贯通裂缝进行注浆封闭，并进行结构闭水试验或雨天进行观察。</p> <p>5. 基层验收合格后，按照确认的实体样板进行交底后施工，严格控制工序质量。防水卷材施工完成之后应进行蓄水试验。</p> <p>6. 回填土施工前，应做好防水保护层施工，并做好复查验收。覆土回填时，避免重车碾压或局部堆土过高。</p> |
| | <p>顶板荷载超限开裂渗漏</p> | | |

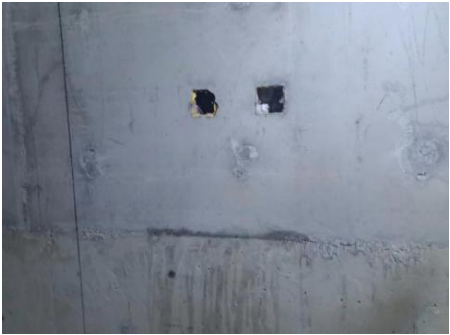
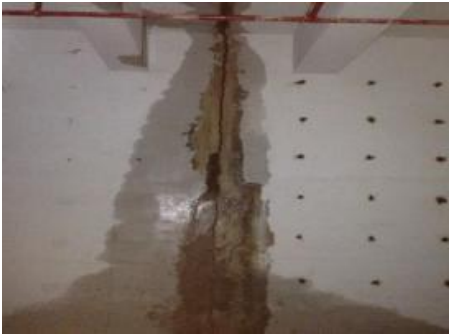
| 现象和问题 | 问题图片 | 原 因 | 防治措施 |
|---|---|---|---|
| 4.2.6 施工缝渗漏 | <p>基层有浮浆、杂物，振捣不密实造成渗漏</p> | <p>1. 钢板止水带安装方向和焊接质量不符合要求。</p> <p>2. 施工缝接茬部位未按照规范要求施工。</p> | <p>1. 钢板止水带厚度及宽度应满足设计要求，折翼应朝向迎水面，制作专用的钢筋支架，将钢板止水带焊在钢筋支架上，确保止水带位置准确；搭接长度<math>\geq 50\text{mm}</math>，搭接位置距离转角处<math>\geq 300\text{mm}</math>，焊缝应满焊并饱满，交圈设置，转角处宜采用成型钢板。</p> <p>2. 施工缝浇筑混凝土前，应将其表面浮浆和杂物清除，然后铺设净浆、涂刷混凝土界面处理剂或水泥基渗透结晶型防水涂料，再铺30~50mm 厚的 1:1 水泥砂浆，并及时浇筑混凝土。</p> |

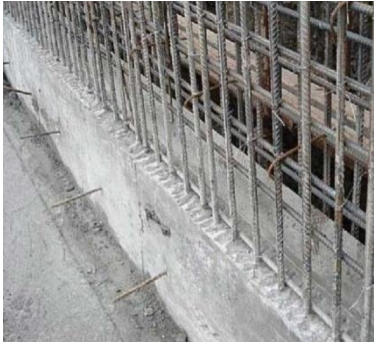
| 现象和问题 | 问题图片 | 原 因 | 防治措施 |
|---|---|---|---|
| | <p>止水带损坏或接缝不严密造成渗漏</p> | <p>施工缝防水构造</p> | <p>施工缝钢板止水带</p> |

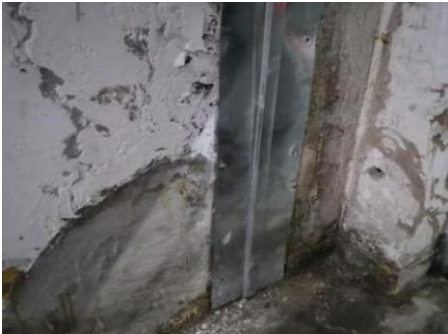
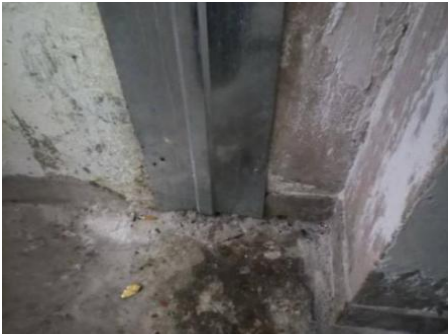
| 现象和问题 | 问题图片 | 原 因 | 防治措施 |
|---|---|---|---|
| 4.2.7 变形缝渗漏 | <p>止水带损坏造成渗漏</p> | <ol style="list-style-type: none"> <li>1. 中埋式止水带预埋位置、接头和转弯处的施工质量及搭接长度不符合要求。</li> <li>2. 基层未清理干净并伴随有潮湿现象；嵌填密封材料嵌填不密实不饱满且有分层现象。</li> <li>3. 变形缝处未设置隔离层和加强层。</li> </ol> | <ol style="list-style-type: none"> <li>1. 中埋式止水带中间空心圆环与变形缝的中心线应重合，接缝不得设在结构转角处；接头宜采用热压焊接，并应平整、牢固。中埋式止水带在转弯处应做成圆弧形；顶板、底板内止水带应安装成盆状，并宜采用专用钢筋套或扁钢固定。自粘丁基橡胶钢板止水带自粘搭接长度<math>\geq 80\text{mm}</math>，当采用机械固定搭接时，搭接长度<math>\geq 50\text{mm}</math>。</li> <li>2. 嵌填密封材料应待基层处理剂表面干燥后立即进行。密封材料底部应设有背衬材料，背衬材料应大于接缝宽度的 20%，嵌入深度应确保密封材料的设计深度。嵌填密封材料的缝内两侧基面应平整、洁净、干燥，并应涂刷基层处理剂，密封材料嵌填应严密、连续、饱满，与两侧基层粘结牢固。嵌填应尽量一次性进行，以避免嵌填的密封材料出现分层现象。</li> <li>3. 变形缝处表面粘贴卷材或涂刷涂料前，应在缝上设置隔离层和防水加强层。</li> </ol> |

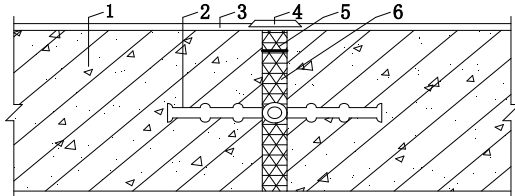
| 现象和问题 | 问题图片 | 原 因 | 防治措施 |
|---|---|---|---|
| | <p>止水带接缝不严密造成渗漏</p> | | <p>中埋式止水带与嵌缝材料复合使用</p> <p>1-混凝土结构；2-中埋式止水带；3-防水层；4-隔离层；5-密封材料；6-填缝材料</p> |

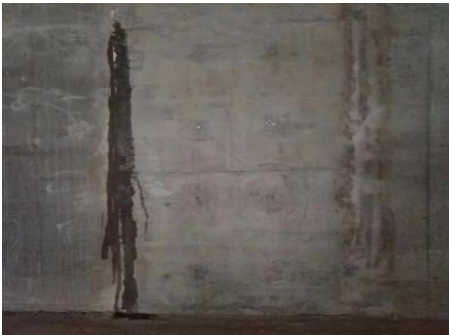
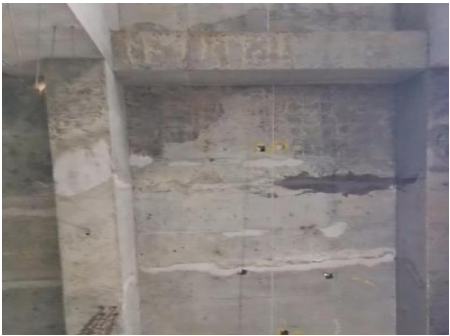
| 现象和问题 | 问题图片 | 原 因 | 防治措施 |
|---|---|---|---|
| 4.2.8 后浇带渗漏 | <p>止水带接缝不严密造成渗漏</p> | <p>1. 钢板止水带安装方向和焊接质量不符合要求。</p> <p>2. 中埋式止水带预埋位置、接头质量及搭接长度不符合要求。</p> <p>3. 后浇带混凝土的性能及施工质量不符合设计要求。</p> | <p>1. 钢板止水带折翼应朝向迎水面，将钢板止水带焊在钢筋支架上，焊接连接时应满焊，转角处宜采用成型钢板。</p> <p>2. 中埋式止水带中间空心圆环与变形缝的中心线应重合；接缝不得设在结构转角处；接头宜采用热压焊接，并应平整、牢固。中埋式止水带在转弯处应做成圆弧形；顶板、底板内止水带应安装成盆状，并宜采用专用钢筋套或扁钢固定。自粘丁基橡胶钢板止水带自粘搭接长度<math>\geq 80\text{mm}</math>，当采用机械固定搭接时，搭接长度<math>\geq 50\text{mm}</math>。</p> <p>3. 采用掺膨胀剂的补偿收缩混凝土，其抗压强度、抗渗性能和限制膨胀率应符合设计要求。混凝土应一次浇筑，不得留设施工缝，并及时养护，养护时间<math>\geq 28\text{d}</math>。</p> <p>4. 浇筑混凝土前，应将两侧表面浮浆和杂物清除干净。</p> |

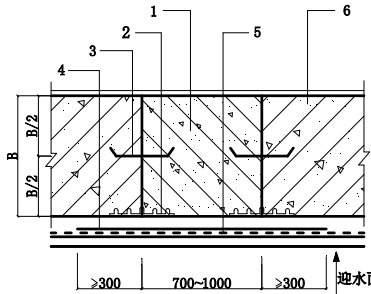
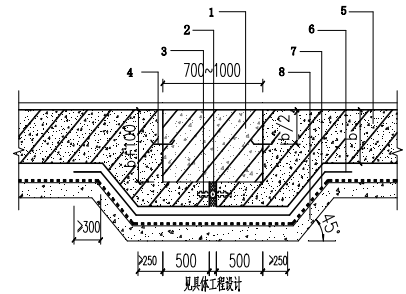
| 现象和问题 | 问题图片 | 原 因 | 防治措施 |
|---|---|---|---|
| | <p>混凝土振捣不密实造成渗漏</p> | <p>后浇带防水构造</p> <p>1-后浇膨胀混凝土 2-外贴式止水带<br/>3-丁基钢板止水带 4-附加防水层<br/>5-防水层； 6-先浇钢筋混凝土</p> | <p>超前止水式后浇带防水构造</p> <p>1-填充密封材料 2-后浇膨胀混凝土 3-橡胶止水条<br/>4-丁基钢板止水带 5-先浇钢筋混凝土 6-附加防水层<br/>7-防水层 8-混凝土垫层</p> |

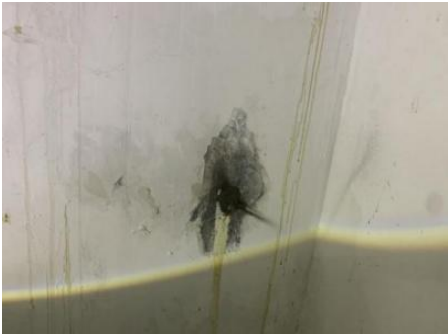
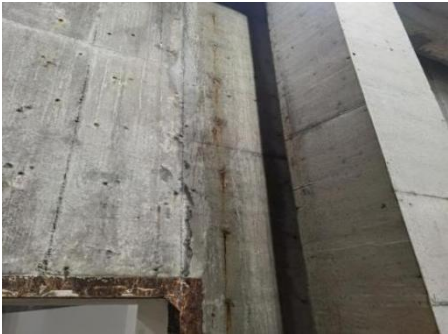
| 现象和问题 | 问题图片 | 原 因 | 防治措施 |
|---|---|---|---|
| 4.2.9 止水螺杆<br>渗漏 | <p>止水螺杆处出现渗漏</p> | <ol style="list-style-type: none"> <li>1. 止水片厚度不合格及焊缝质量较差。</li> <li>2. 外露部分钢筋未处理到位，破坏防水层。</li> <li>3. 螺杆四周未修补平整，防锈漆涂刷不到位，造成渗漏、锈斑。</li> </ol> | <ol style="list-style-type: none"> <li>1. 选用合格的止水螺杆，止水片双面满焊，尺寸为 <math>5 \times 50 \times 50\text{mm}</math>，加强材料进场验收管理，对止水片宽度、厚度焊接质量不符合设计要求的材料作退场处理。</li> <li>2. 有防水要求的区域应使用止水螺杆，合模前全数检查验收。</li> <li>3. 防水施工前，应清除外露部分螺栓及钢筋，清除深度 <math>\geq 15\text{mm}</math>，保证墙面防水基层平整洁净。</li> <li>4. 螺杆头部位应涂刷防锈漆，并采用聚合物防水砂浆修补平整。均匀涂刷直径 <math>100\text{mm}</math>，厚度 <math>1.5\text{mm}</math> 的防水涂料。</li> <li>5. 应采用穿墙防水对拉螺杆栓套具。</li> </ol> |

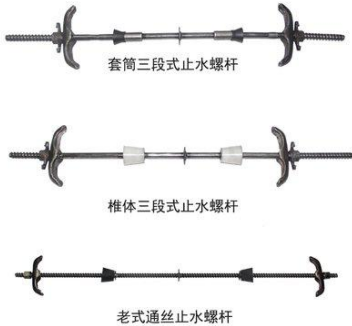
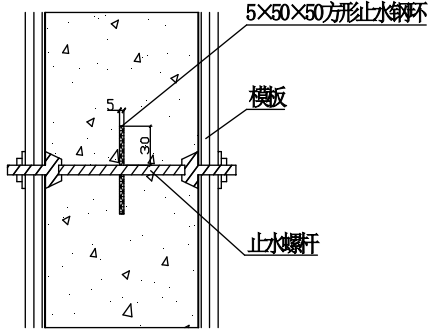
| 现象和问题 | 问题图片 | 原 因 | 防治措施 |
|---|---|---|---|
| | <p>止水螺杆处出现渗漏</p> | <p>套筒三段式止水螺杆<br/>椎体三段式止水螺杆<br/>老式通丝止水螺杆</p> <p>止水螺杆</p> | <p>5×50×50方形止水钢环<br/>模板<br/>止水螺杆</p> <p>止水螺杆穿墙防水构造</p> |

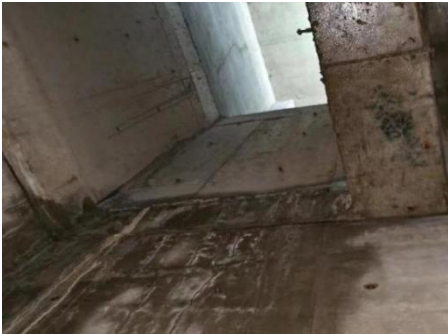
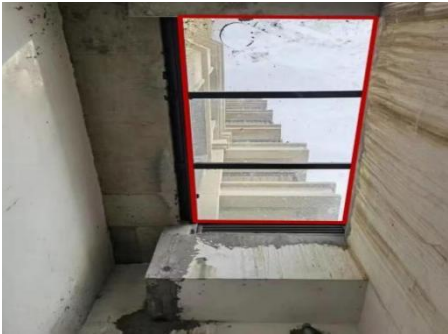
| 现象和问题 | 问题图片 | 原 因 | 防治措施 |
|---|---|---|---|
| 4.2.10 孔口渗漏 | <p>风井处出现渗漏</p> | <ol style="list-style-type: none"> <li>1. 出地面孔口上翻处止水措施不当。</li> <li>2. 孔口处混凝土振捣不密实。</li> <li>3. 孔口构件与地下室主体结构断开时，底部沉降导致裂缝产生渗漏。</li> <li>4. 孔口与主体结合处的水平缝、垂直缝的留置不符合规定。</li> <li>5. 孔口防水基层不平整、不牢固、表面有尘土、砂层等杂物。</li> </ol> | <ol style="list-style-type: none"> <li>1. 地下工程通向地面的各种孔口，其结构应用防水混凝土或补偿收缩混凝土浇筑，出口应高出地面<math>\geq 500\text{mm}</math>，且应有防雨措施，出地面结构上翻 <math>300\text{mm}</math> 处应增设止水钢板。</li> <li>2. 孔口构件防水层应与主体结构连成整体，外侧阴阳角应做半径 <math>50\text{mm}</math> 圆角，并在转角位置设置防水附加层，防水收口处宜采用压条固定。</li> <li>3. 孔口构件底板和地下室主体结构断开时。孔口构件底部回填土应充分夯实，外防水层仍应与主体结构连成整体，以防止在转角处渗漏水。</li> <li>4. 孔口与主体结合处墙体水平施工缝应留在高出底板表面<math>\geq 300\text{mm}</math> 处。</li> <li>5. 孔口防水基层应平整、牢固，表面尘土、砂层等杂物清理干净，并加铺一层防水卷材附加层，附加层过角线两边各<math>\geq 250\text{mm}</math>。</li> </ol> |

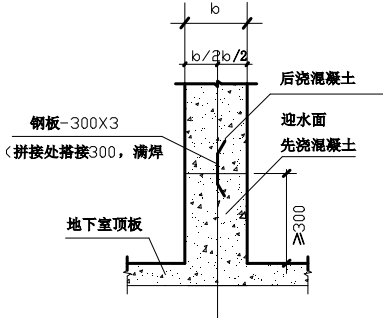
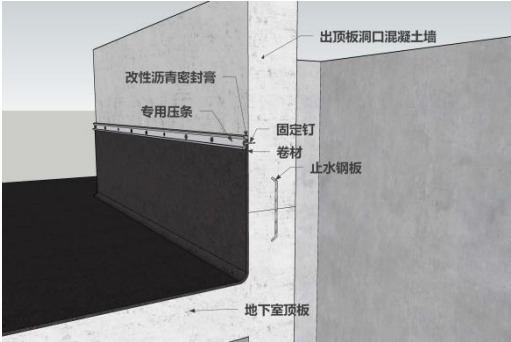
| 现象和问题 | 问题图片 | 原 因 | 防治措施 |
|---|---|---|---|
| | <p>窗井处出现渗漏</p> | | <p>孔口上翻处结构做法</p> <p>孔口外墙防水卷材采用收口压条固定</p> |

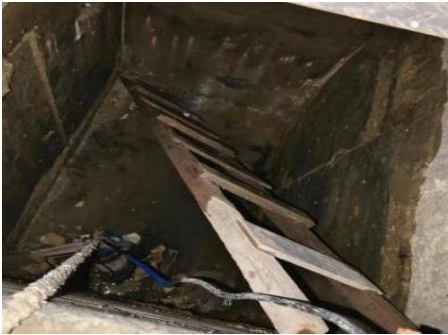
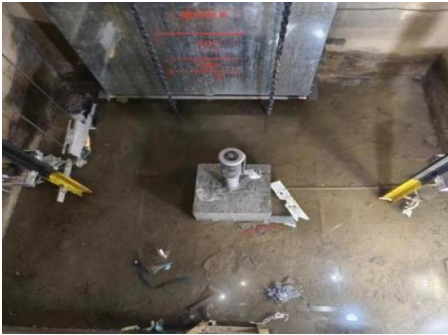
| 现象和问题 | 问题图片 | 原 因 | 防治措施 |
|---|---|---|---|
| 4.2.11 坑池渗漏 | <p>集水坑混凝土振捣不密实，出现渗漏</p> | <ol style="list-style-type: none"> <li>1. 电梯井、集水坑、水池等的防水混凝土振捣不密实。</li> <li>2. 附加防水层破损、附加层不严密。</li> <li>3. 坑、池等阴阳角处未设置圆弧倒角。</li> <li>4. 坑、池的防水卷材施工完成后未及时施工防水保护层。</li> <li>5. 混凝土抗渗强度不满足设计及规范要求。</li> </ol> | <ol style="list-style-type: none"> <li>1. 坑、池所用防水混凝土应满足设计及规范要求，浇筑时应充分振捣、密实。</li> <li>2. 坑、池除与主体整体浇筑外，应内设附加防水层，保证严密。基层应平整坚实，阴阳角应用水泥砂浆做成 <math>45^\circ</math> 或圆弧，表面应洁净，无起砂、脱皮现象并保持表面干燥。</li> <li>3. 坑、池的防水施工完成后，应及时施工防水保护层。</li> <li>4. 受中等及以上腐蚀性介质作用的坑、池的防水混凝土强度等级不应低于 C35，抗渗等级不应低于 P8。迎水面主体结构应采用耐侵蚀性防水混凝土，外设防水层应满足耐腐蚀要求。</li> </ol> |

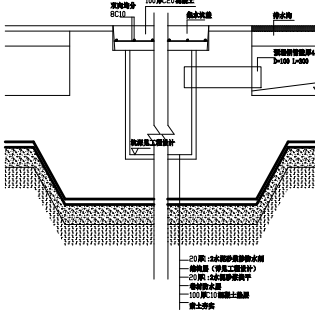
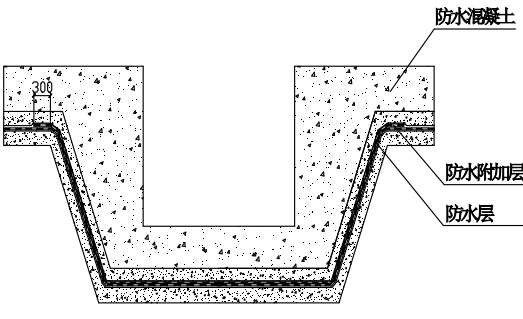
| 现象和问题 | 问题图片 | 原 因 | 防治措施 |
|---|---|---|---|
| | <p>电梯井出现渗漏</p> | <p>集水坑防水构造</p> | <p>电梯井防水构造</p> |

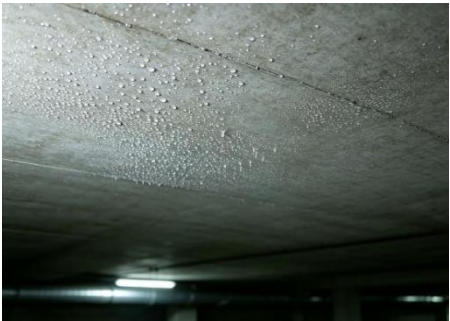
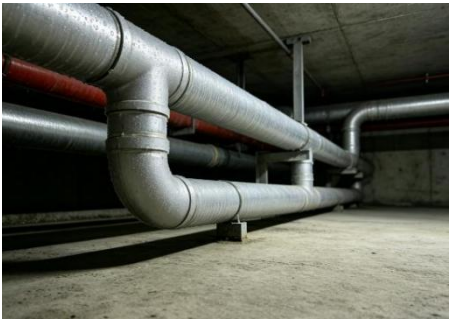
| 现象和问题 | 问题图片 | 原 因 | 防治措施 |
|---|---|---|---|
| 4.2.12 地下室<br>结露 | <p>地下室顶板结露</p> | <p>1. 高温高湿空气接触温度较低的混凝土顶板发生凝结露；</p> <p>2. 高湿季节室外湿热空气大量进入地下室；室内空气湿度过高，缺少除湿措施；</p> <p>3. 地下土壤潮气、管线穿墙缝隙湿气侵入室内；冷水管道的未做保温产生管道结露。</p> | <p>1. 顶板设置连续保温层，阻断水汽渗入保温构造；保温拼接缝隙密封严密，外侧设置防护面层。</p> <p>2. 高湿天气关闭地下室门窗，严禁湿热空气涌入；仅干燥夜间、秋冬季进行开窗或启动设备通风；条件具备设置新风除湿一体机系统。配置除湿设备，将地下室室内相对湿度控制在 45%~60% RH；禁止洒水拖地；</p> <p>3. 冷水管道的、消防管道包覆橡塑保温，防止管道外壁冷凝滴水；集水井、排水沟及时排清积水。</p> |

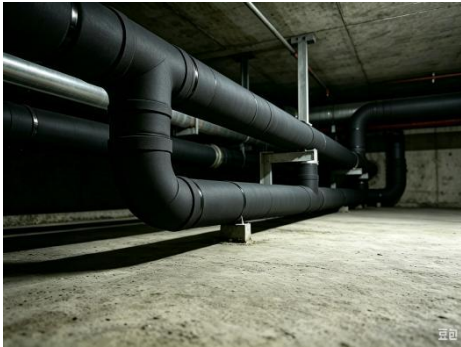
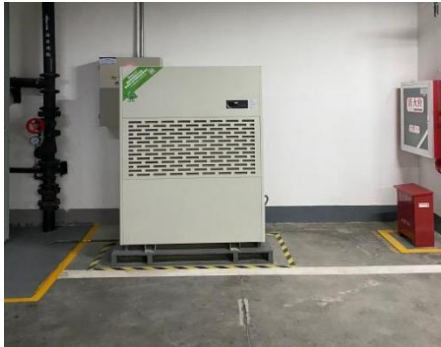
| 现象和问题 | 问题图片 | 原 因 | 防治措施 |
|---|---|---|---|
| | <p>地下室管道结露</p> | <p>管道采用防结露措施</p> | <p>地下室配备除湿机</p> |

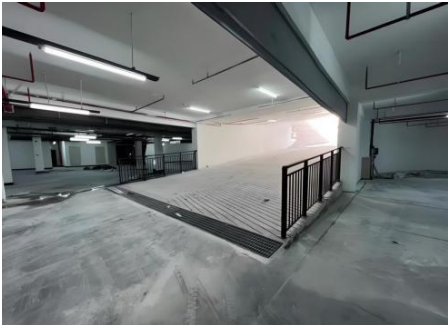
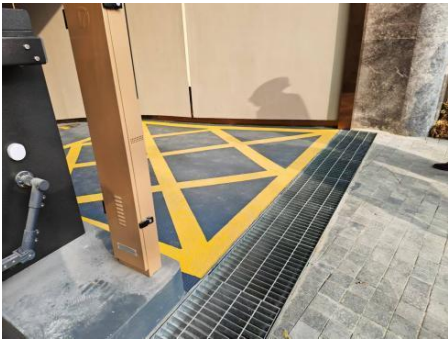
| 现象和问题 | 问题图片 | 原因 | 防治措施 |
|---|---|---|---|
| 4.2.13 车库坡道入口雨水倒灌 | <p>坡道底部两侧未设置闭合挡水槛</p> | <ol style="list-style-type: none"> <li>1. 未正确设置截水沟，截水沟断面尺寸、纵向排水坡度不足，存在平坡、反坡，削弱了排水能力。</li> <li>2. 沟盖板安装标高过高，致使排水汇水不畅。</li> <li>3. 入口截水沟外侧地面未设置反坡或坡度不足。</li> <li>4. 未形成闭合拦水坎槛。</li> <li>5. 未设置防汛挡板或其高度不足。</li> <li>6. 排水管倒坡、管腔堵塞。</li> </ol> | <ol style="list-style-type: none"> <li>1. 总长度超过 20m 的地下车库敞口坡道应在坡底、坡中、坡顶设置三道截水沟。明沟纵向排水坡度严禁平坡、反坡，最小纵坡<math>\geq 0.2\%</math>，沟内最小流速<math>\geq 0.4\text{m/s}</math>，消除沟内积水淤积条件。</li> <li>2. 沟盖板顶面不得高于汇水面，应采用耐轮压重载型沟盖板，盖板进水缝隙完整通畅。</li> <li>3. 对截水沟内侧地面做向外朝向截水沟的防水反坡，反坡坡度宜取 2%-3%，坡面应无局部低洼积水点。</li> <li>4. 做通长闭合混凝土拦水坎槛，沿出入口全宽度两侧连续设置，不得留有缺口断开，坎槛高出坡道地面<math>\geq 150\text{mm}</math>。</li> <li>5. 防洪挡板挡水高度不应低于防洪水位，常规地区<math>\geq 0.6\text{m}</math>；挡板卡槽与两侧墙体封闭严密，无渗漏缝隙。</li> <li>6. DN200 雨水连接管最小坡度<math>\geq 1.0\%</math>；DN300 雨水管最小坡度<math>\geq 0.3\%</math>，彻底消除倒坡、平坡问题，管内满流流速<math>\geq 0.75\text{m/s}</math>，满足自清防淤积要求。</li> </ol> |
| | <p>车库入口未设置反坡</p> | <p>设置反坡</p> | <p>防洪挡板</p> |

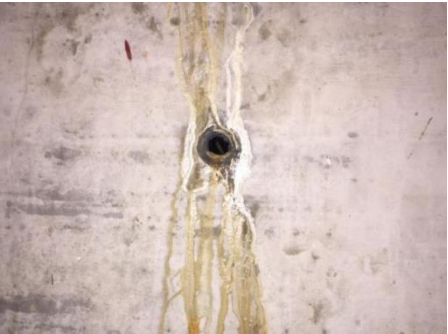
| 现象和问题 | 问题图片 | 原 因 | 防治措施 |
|---|---|---|---|
| 4.3.1 结构外墙<br>螺杆孔渗漏 | <p>螺杆眼漏水</p> | <ol style="list-style-type: none"> <li>1. 螺杆眼留置坡度反向。</li> <li>2. 螺杆眼封堵不严密。</li> <li>3. 螺杆眼中 PVC 套管未剔除。</li> </ol> | <ol style="list-style-type: none"> <li>1. 螺杆眼留设应外低内高约 5~10mm。</li> <li>2. 应采用微膨胀水泥砂浆、发泡剂、聚合物砂浆封堵。</li> <li>3. 外侧扩孔处理，深度大于 20mm、口径大于 30mm。</li> <li>4. 按步骤进行封堵：中段采用微膨胀水泥砂浆或发泡剂填塞密实，内侧 30~50mm 段采用聚合物砂浆封堵密实，外侧喇叭口采用微膨胀水泥砂浆收平，迎水面及周边涂刷 JS 或聚氨酯防水涂料。</li> <li>5. 结构外墙宜采用拉片式模架加固体系。</li> </ol> |

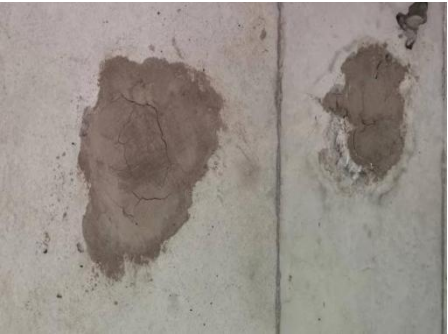
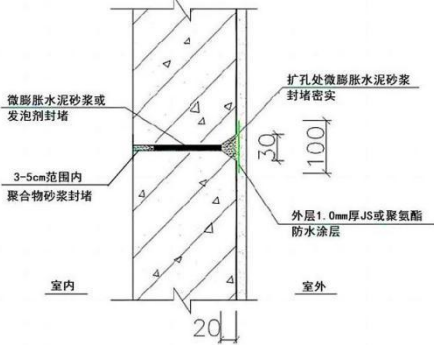
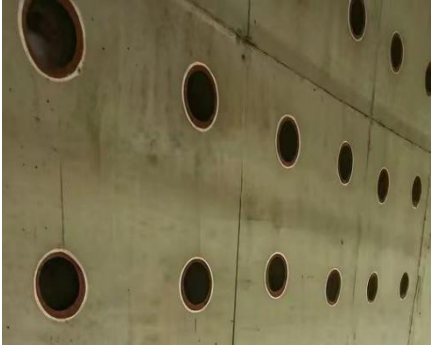
| 现象和问题 | 问题图片 | 原 因 | 防治措施 |
|---|---|---|---|
| | <p>止水螺杆端头封堵开裂</p> | <p>螺杆封堵大样图</p> | <p>外墙螺杆孔防水涂刷效果</p> |

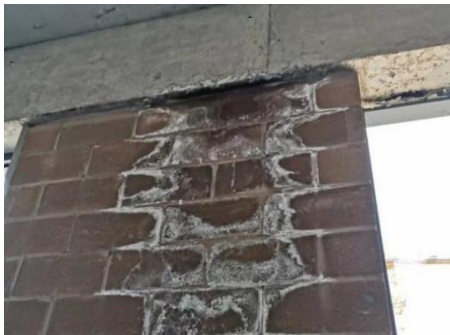
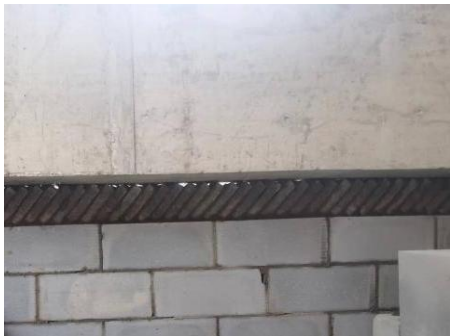
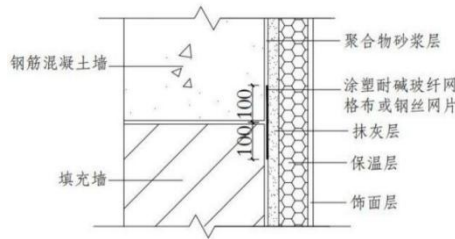
| 现象和问题 | 问题图片 | 原 因 | 防治措施 |
|---|---|---|---|
| 4.3.2 填充墙渗漏 | <p>填充墙与混凝土交接处渗漏</p> <p>顶部斜砌通缝、灰浆不饱满</p> | <p>1. 顶砌施工和塞缝施工过早。</p> <p>2. 外墙抹灰施工质量差。</p> <p>3. 填充墙与混凝土构件接缝处未采取抗裂措施，开裂后遇水渗漏。</p> | <p>1. 砌体灰缝的饱满度，水平向<math>\geq 90\%</math>，竖向<math>\geq 90\%</math>。</p> <p>2. 竖缝宜采用挤浆法，不得出现透明缝、瞎缝和假缝。</p> <p>3. 顶砌部分，应在填充墙砌筑 14d 后进行。</p> <p>4. 交接处应加设抗裂网等抗裂措施，基体两侧搭接<math>\geq 100\text{mm}</math>。</p> <p>5. 不同材料墙体外侧涂刷防水层。</p> |
| | <p>不同材质基层间表面抹灰防裂措施</p> <p>不同材质基层间挂网</p> <p>外墙防水层施工效果</p> | | |

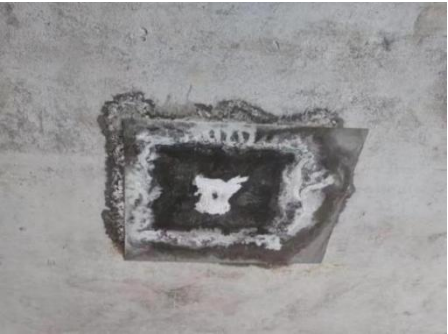
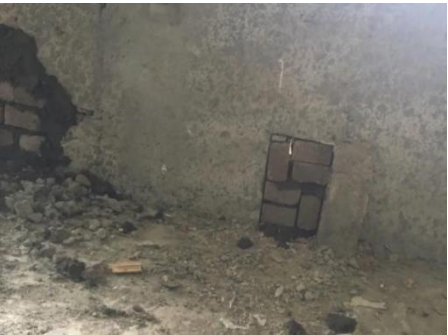
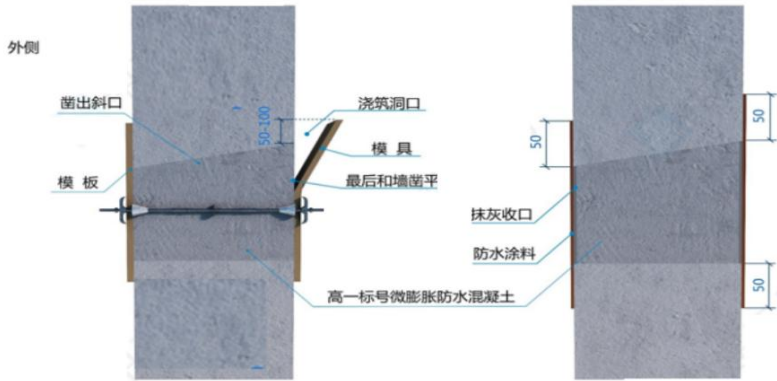
| 现象和问题 | 问题图片 | 原 因 | 防治措施 |
|---|---|---|---|
| 4.3.3 外墙预留洞口渗漏 | <p>预留洞浇筑不密实漏水</p> | <ol style="list-style-type: none"> <li>1. 封堵前剔凿清理不到位。</li> <li>2. 封堵振捣不密实。</li> <li>3. 新旧混凝土产生明显收缩裂缝。</li> <li>4. 使用非混凝土材料封堵。</li> </ol> | <ol style="list-style-type: none"> <li>1. 孔洞<math>&lt;50\text{mm}</math> 时，封堵做法与螺杆孔封堵相同。</li> <li>2. 当 <math>50\text{mm}\leq\text{孔洞}\leq 100\text{mm}</math> 时，应采用微膨胀细石混凝土，参照对拉螺杆封堵做法分次堵塞。</li> <li>3. 孔洞<math>&gt;100\text{mm}</math> 时，采用细石混凝土封堵密实。</li> <li>4. 洞口封堵前先将洞口凿毛，清理杂物，浇水湿润。</li> <li>5. 支模时设置喇叭口，且高于洞上口。</li> <li>6. 封堵完成后，面层新旧混凝土接缝处250mm 范围内涂刷 1.5mm 厚聚氨酯防水涂料。</li> </ol> |
| | <p>洞口干砖填塞</p> | <p>洞口浇筑大样图</p> | |

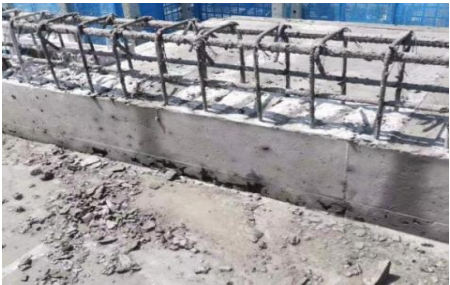
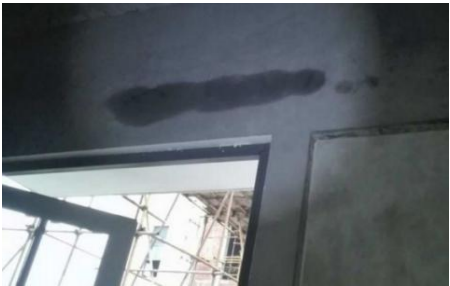
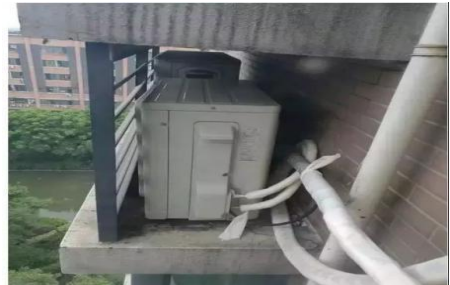
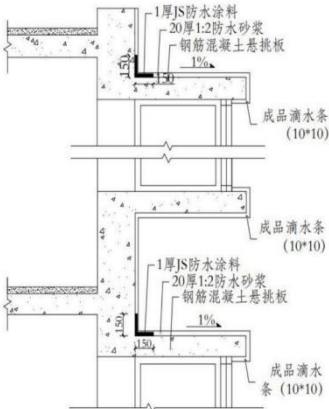
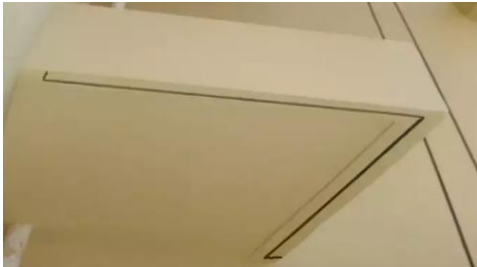
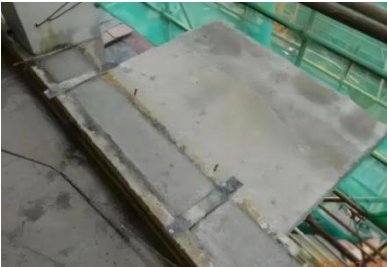
| 现象和问题 | 问题图片 | 原 因 | 防治措施 |
|---|---|---|---|
| 4.3.4 出外墙挑板渗漏 | <p>板根浇筑不密实</p> | <ol style="list-style-type: none"> <li>1. 出外墙挑板部位墙体混凝土振捣或螺栓孔封堵不密实。</li> <li>2. 板面无坡度或倒坡，排水不畅。</li> <li>3. 板落水口过高或堵塞。</li> </ol> | <ol style="list-style-type: none"> <li>1. 挑板与外墙交接处不应留置施工缝，若挑板标高与楼地面平齐，应在根部随主体做200mm 混凝土导墙，振捣密实。</li> <li>2. 悬挑板向外找坡，坡度不小于 1%，下部设封闭式滴水线。</li> <li>3. 严格控制落水口标高，落水口增设过滤网避免杂物堵塞。</li> </ol> |
| | <p>外墙挑板阴角渗漏</p><br> <p>空调板倒坡</p> | <p>空调板、飘窗板防渗构造</p> | <p>挑板滴水设置</p><br> <p>挑板防水导墙设置</p> |

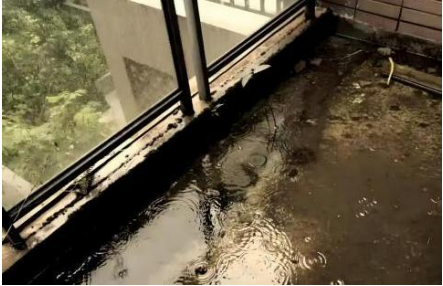
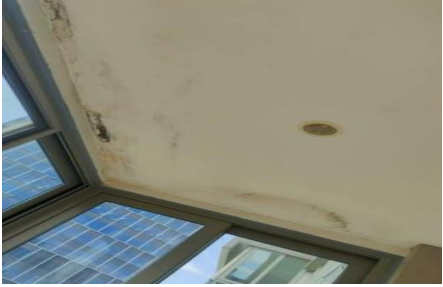
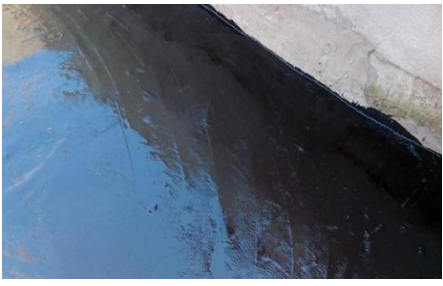
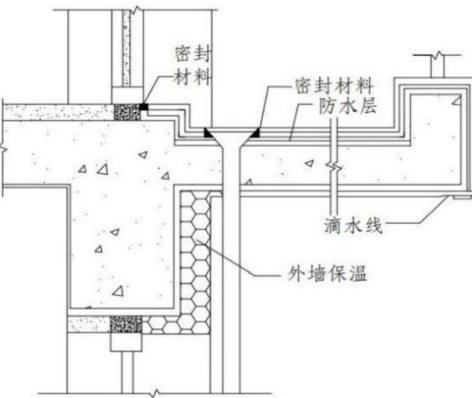
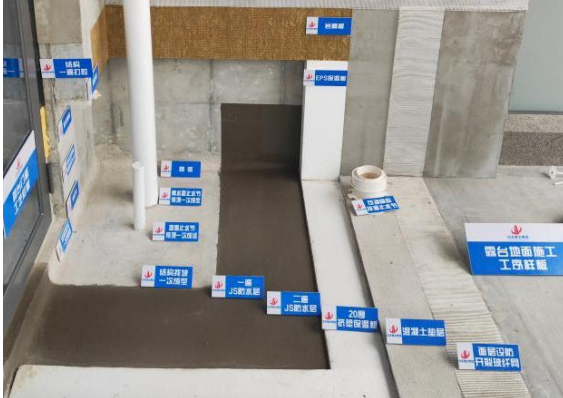
| 现象和问题 | 问题图片 | 原 因 | 防治措施 |
|---|---|---|---|
| 4.3.5 阳台、露台渗漏 | <p>露台积水</p> | 1. 未设置排水坡度，或阳台板存在倒坡现象。<br>2. 防水层上翻上翻高度不足或破坏。<br>3. 反坎未随主体一次浇筑。<br>4. 水落口周边混凝土不密实。 | 1. 室外阳台与室内地坪高差不应小于20mm。<br>2. 阳台、露台应向水落口设置不小于1%的排水坡度，外口下沿应做滴水线处理。<br>3. 与外墙交接处的防水应上翻不小于250mm。<br>4. 水落口与结构整浇，周边留槽嵌填密封材料。<br>5. 宜采用结构一体式滴水线，宽度与深度均应大于10mm。 |
| | <p>阳台与室内交接处渗漏</p> <p>阳台板与墙体位置防水上翻高度不足</p> | | |
| | | <p>密封材料<br/>防水层<br/>滴水线<br/>外墙保温</p> | <p>阳台防渗漏做法</p> |

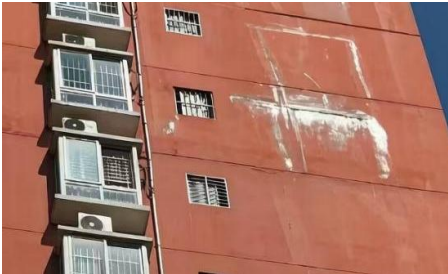
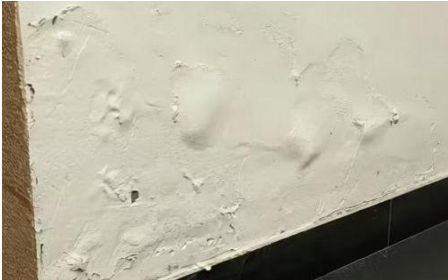
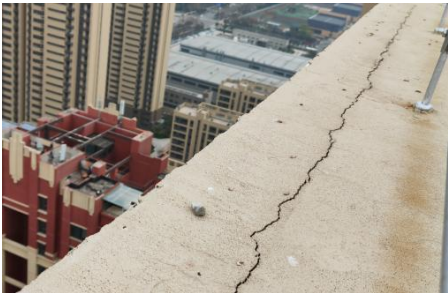
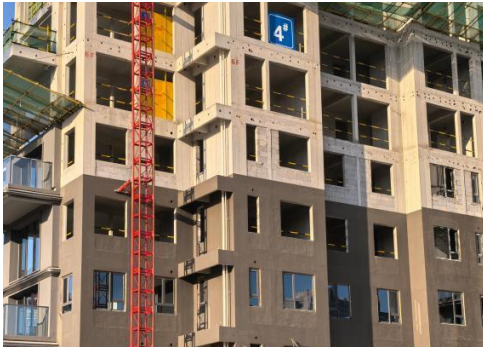
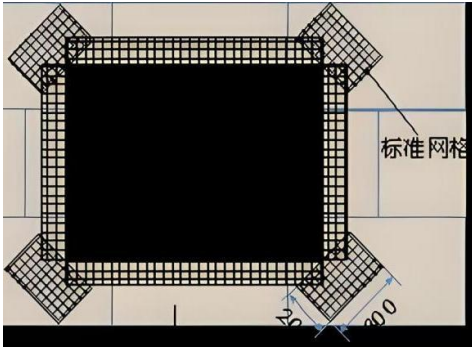
| 现象和问题 | 问题图片 | 原 因 | 防治措施 |
|---|---|---|---|
| 4.3.6 外墙保温系统渗漏 | <p>保温板开裂渗漏水</p> | <ol style="list-style-type: none"> <li>1. 保温板收缩老化、抹面砂浆柔性不足、网格布不达标、密封胶老化。</li> <li>2. 门窗洞口、阴阳角、穿墙孔、防火隔离带交界处，未做加强处理，屋顶女儿墙保温板收口方式错误，节点防水弱。</li> <li>3. 粘贴不牢有空洞、板缝不严、网格布未翻包、打胶不饱满。</li> </ol> | <ol style="list-style-type: none"> <li>1. 外墙设置防水层，关键节点做滴水线、翻包、加强网格布，防排结合。</li> <li>2. 保温板陈化达标，面层吸水率低，密封胶与系统相容，山墙大面积连续铺设保温板的区域，宜预留伸缩缝，宽度 20mm~30mm，间距不大于 12m。</li> <li>3. 粘贴面积和锚栓到位，消除空腔，特殊材料安装托架固定；门窗洞口加铺网格布；打胶前清理干净，连续饱满。</li> </ol> |
| | <p>外墙返潮粉刷层起皮</p> | | |
| | <p>女儿墙保温板开裂</p> | | |
| | <p>外墙防水施工效果</p> | | <p>保温板在窗洞口节点做法</p> |

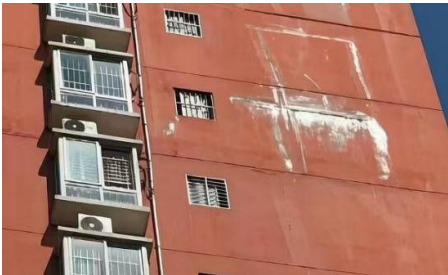
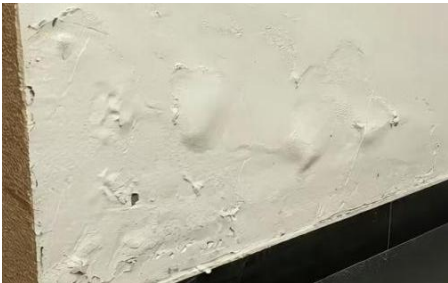
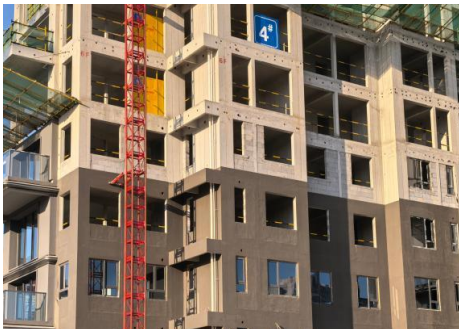
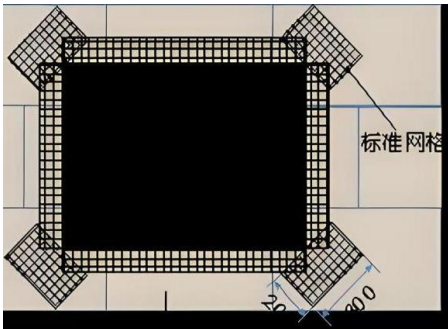
| 现象和问题 | 问题图片 | 原 因 | 防治措施 |
|---|---|---|---|
| 4.3.6 外墙保温系统渗漏 | <p>保温板开裂渗漏水</p> | <p>1. 保温板收缩老化、抹面砂浆柔性不足、网格布不达标、密封胶老化。</p> <p>2. 门窗洞口、阴阳角、穿墙孔、防火隔离带交界处，未做加强处理，屋顶女儿墙保温板收口方式错误，节点防水弱。</p> <p>3. 粘贴不牢有空洞、板缝不严、网格布未翻包、打胶不饱满。</p> | <p>1. 外墙设置防水层，关键节点做滴水线、翻包、加强网格布，防排结合。</p> <p>2. 保温板陈化达标，面层吸水率低，密封胶与系统相容，山墙大面积连续铺设保温板的区域，宜预留伸缩缝，宽度 20mm~30mm，间距不大于 12m。</p> <p>3. 粘贴面积和锚栓到位，消除空腔，特殊部材料安装托架固定；门窗洞口加铺网格布；打胶前清理干净，连续饱满。</p> |
| | <p>外墙返潮粉刷层起皮</p> <p>外墙防水施工效果</p> <p>保温板在窗洞口节点做法</p> | | |
