# 陕西省住宅工程

# “堵漏裂臭”问题防治技术指南

（征求意见稿）

陕西省建筑业协会  
陕西省建设工程质量安全监督总站  
西安 2026

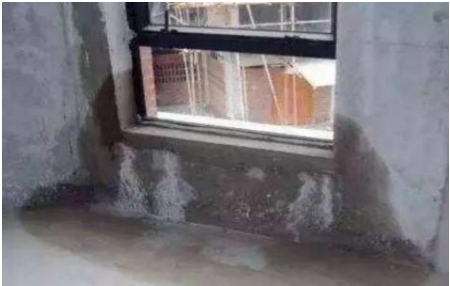
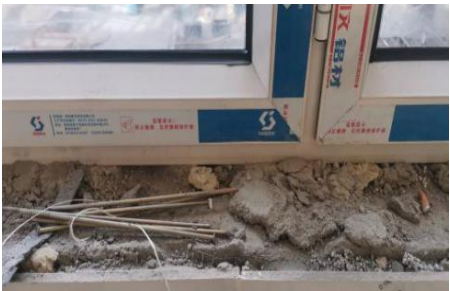
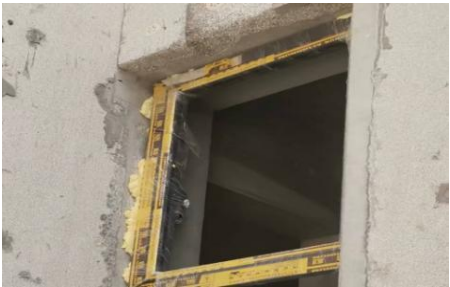
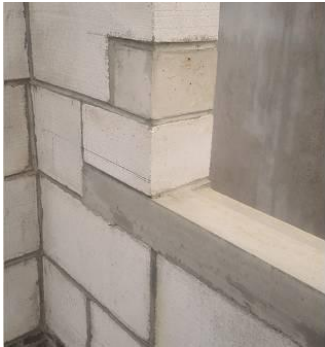
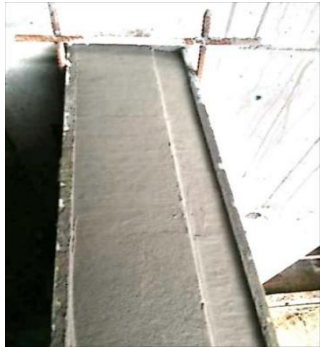
| 现象和问题 | 问题图片 | 原 因 | 防治措施 |
|---|---|---|---|
| 4.4.1 窗框与洞口间隙渗漏 | <p>窗台压顶下部缝隙渗漏</p> <p>外窗塞口夹渣</p> <p>发泡塞打胶不连续，质量差</p> | <ol style="list-style-type: none"> <li>1. 混凝土墙门窗洞口四周混凝土浇筑不密实、存在空隙。</li> <li>2. 门窗框与墙体连接不牢固，松动、变形。</li> <li>3. 框间缝隙发泡胶或密封胶施工质量差。</li> <li>4. 门窗框与墙体间填塞不密实。</li> <li>5. 抹灰收口不连续、不密实出现裂缝、空鼓。</li> </ol> | <ol style="list-style-type: none"> <li>1. 混凝土结构浇筑振捣密实，避免出现蜂窝孔洞，螺栓孔应封堵密实，外墙采用全剪力墙结构的，提前设置企口。</li> <li>3. 门窗上口应采用滴水槽或鹰嘴，流水坡度宜<math>\geq 5\%</math>；混凝土窗台下口流水坡度宜<math>\geq 10\%</math>，且应设置成“内高外低”，防止雨水倒灌。</li> <li>4. 应采用发泡聚氨酯填充门窗框与墙体间缝隙。发泡聚氨酯成型后不宜切割，打胶后在 15min 内将溢出泡沫向框内压平。</li> <li>5. 外墙进行防水施工时，防水层应伸至门窗框，防水层与门窗框间应留有凹槽，并应嵌填密封材料。</li> </ol> |
| | <p>混凝土窗台浇筑密实</p> <p>窗台压顶内高外低做企口</p> | | |

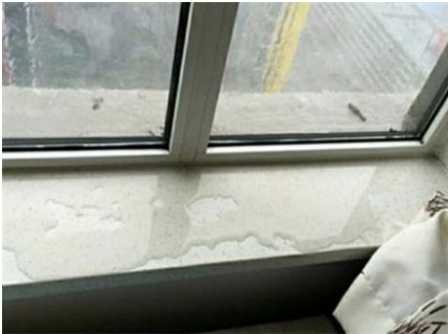
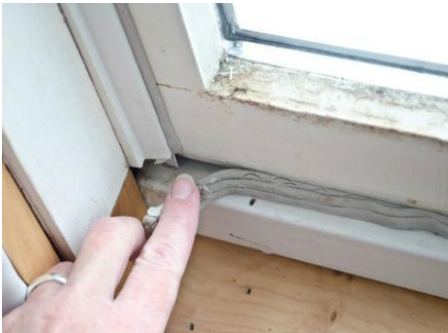
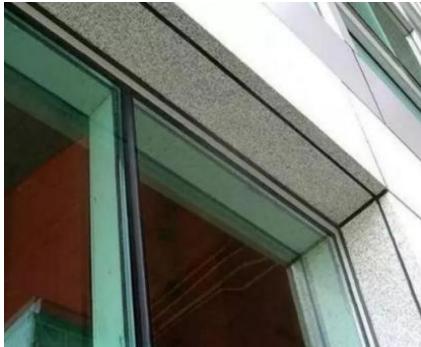
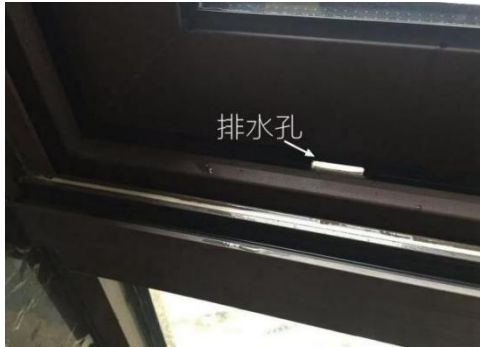
| 现象和问题 | 问题图片 | 原 因 | 防治措施 |
|---|---|---|---|
| 4.4.2 外窗开启<br>扇渗漏 | <p>窗扇封闭性不佳，漏水</p> | <ol style="list-style-type: none"> <li>1. 窗扇密封胶条脱落或收缩造成缝隙。</li> <li>2. 防水密封处理失效或密封层数不足。</li> <li>3. 窗扇和窗框之间缝隙太大。</li> <li>4. 泄水孔方向、位置、大小、数量等错误。</li> </ol> | <ol style="list-style-type: none"> <li>1. 开启框组框后在内侧阴角位置用硅酮耐候密封胶密封，开启框与龙骨之间室内侧缝隙用硅酮耐候密封胶密封。</li> <li>2. 安装玻璃或注密封胶时，不得堵塞泄水孔，推拉窗安装后应清除槽内砂浆颗粒及垃圾，并注水检查，确保槽内积水顺畅排出。</li> <li>3. 锁点或工艺孔盖固定前抹硅酮耐候密封胶密封处理。</li> <li>4. 每樘常规窗户应设置不少于二个泄水孔，泄水孔引出部位外侧窗台排水坡度符合规范要求。</li> </ol> |
| | <p>窗扇开胶</p> | <p>玻璃密封性良好</p> | <p>泄水孔通畅</p> |

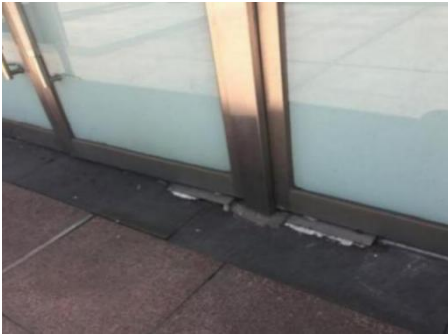
| 现象和问题 | 问题图片 | 原 因 | 防治措施 |
|---|---|---|---|
| 4.4.3 外门下口<br>渗漏 | <p>门下地弹簧与地面有高差，密封差</p> | <ol style="list-style-type: none"> <li>1. 框下口室内外地面铺装无坡度，或未设置挡水台。</li> <li>2. 门框与地面石材交界处未打胶。</li> <li>3. 推拉门轨道下口不平整或门扇下口毛条太短，间隙过大混凝土门框下口导轨没有设置泄水孔或者衔接处未打胶密封处理混凝土</li> <li>4. 地弹门扇下口或侧边与门框间距过大，或者无隔水弹性密封条。</li> </ol> | <ol style="list-style-type: none"> <li>1. 预先策划好室内外地面排水坡度，宜设置挡水台，避免雨水回流。门洞口也可以采用过门石过渡，过门石高于地面 20mm，两侧加工成坡度，可按照具体情况设置坡度大小。</li> <li>2. 门框与地面交接处，门框与侧墙交接处均应打胶密封处理。</li> <li>3. 推拉门轨道基层处理平整，安装轨道精确测量，调平后固定牢固，周边密封。</li> <li>4. 推拉门导轨应按规定设置泄水孔，导轨与墙体交接处和与地面交接处使用密封胶做好封闭。</li> <li>5. 地弹簧门下口及侧边与门框间距应符合规范要求，宜在下口设置隔水密封毛条，防止雨水倒流。</li> </ol> |

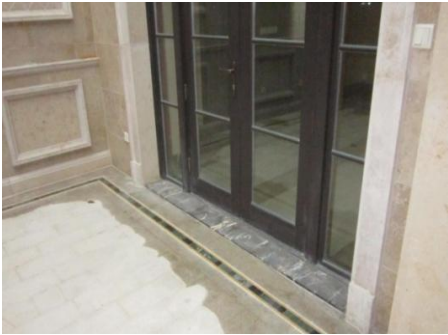
| 现象和问题 | 问题图片 | 原 因 | 防治措施 |
|---|---|---|---|
| | <p>门下口积水</p> | <p>外门口找坡设置</p> | <p>平开门下口设置排水</p> |

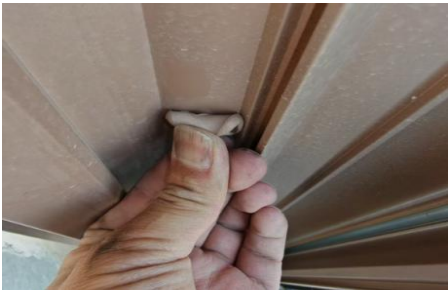
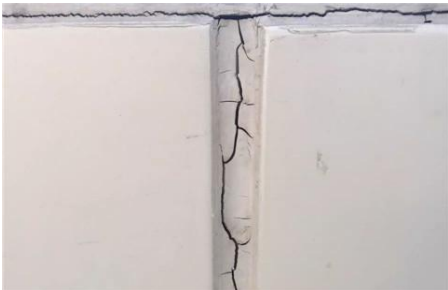
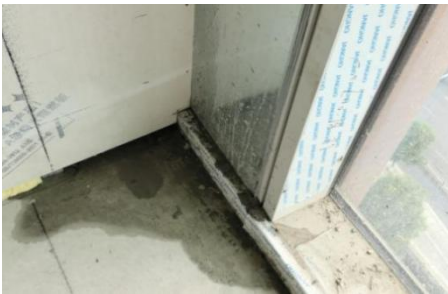
| 现象和问题 | 问题图片 | 原 因 | 防治措施 | |
|---|---|---|---|---|
| 4.4.4 幕墙密封胶条渗漏 | <p>胶缝出现开裂、脱粘</p> | <p>1. 胶缝宽度、厚度设计不当，或未根据幕墙结构位移量选用相应变位能力的密封胶。</p> <p>2. 选材不合理，密封胶与基材不相容，界面处发生化学反应导致脱粘。</p> <p>3. 下雨或高温等不适宜天气条件下打胶；打胶前基材表面未充分清洁，存在灰尘、油渍；打胶不饱满、存在气泡或漏打。</p> <p>4. 后期维护不当：使用酸碱性清洗剂清洗幕墙，腐蚀密封胶；密封胶老化开裂后未及时修补。</p> | <p>1. 设计合理确定胶缝尺寸，密封胶有效厚度不应小于 3.5mm，宽度不宜小于厚度的 2 倍。玻璃胶缝宽度不宜小于 10mm，石材不宜小于 8mm，金属板及不同板材接缝不宜小于 12mm。</p> <p>2. 选用与基材相容性好、变位能力满足设计要求且与当地气候条件相适应的密封胶，必要时可通过现场割胶试验。</p> <p>3. 打胶前应清除缝隙内杂物、灰尘、油渍，确保基材表面干燥、清洁；严禁雨天或高温暴晒条件下露天打胶。</p> <p>4. 泡沫棒填充位置应满足密封胶有效深度要求；注胶应饱满，不得出现气泡，表面应平整光滑。</p> <p>5. 幕墙清洗应选用中性清洗剂，避免腐蚀密封。</p> | |
| | <p>密封胶老化开裂</p> | | | |
| | <p>幕墙内侧可见水迹或湿渍</p> | | | <p>泡沫棒</p> <p>胶封填充施工大样图</p> <p>粘贴美纹纸控制打胶宽度</p> |

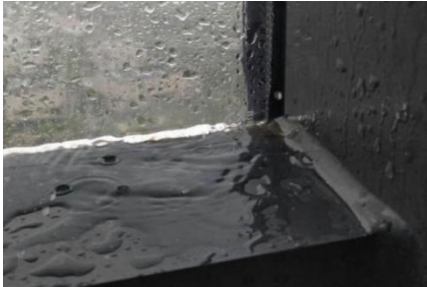
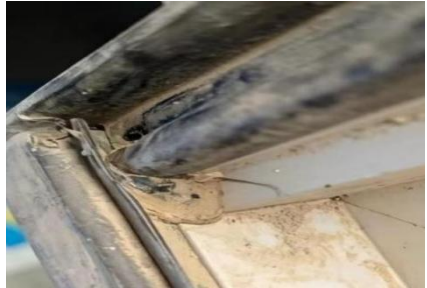
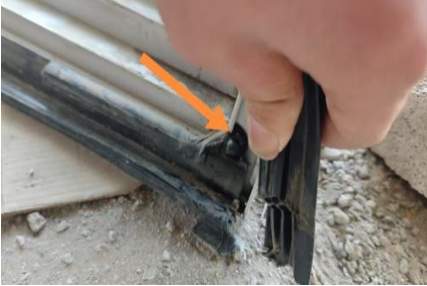
| 现象和问题 | 问题图片 | 原 因 | 防治措施 |
|---|---|---|---|
| 4.4.5 出屋面栏板渗漏 | <p>开启扇周边渗漏，胶条处可见雨水渗入痕迹</p> <p>开启框密封胶条下型材凹槽拼缝处渗漏</p> | <ol style="list-style-type: none"> <li>1. 锁点间距过大或数量不足，导致窗扇压合不严密。</li> <li>2. 开启扇组角连接部位密封不到位，存在渗漏通道。</li> <li>3. 胶条搭接量不足或老化失效。</li> <li>4. 泄水孔设置不当或堵塞，槽内积水无法排出。</li> </ol> | <ol style="list-style-type: none"> <li>1. 开启窗构造宜采用扇框叠压方式，锁点间距不宜大于 400mm。</li> <li>2. 开启框组框后在内侧阴角位置用硅酮耐候密封胶密封。</li> <li>3. 胶条应连续设置，转角处不得断缝，搭接量应满足要求（平推扇<math>\geq 7\text{mm}</math>）。</li> <li>4. 开启窗部位与固定部位水密性等级宜相同。</li> <li>5. 泄水孔应通畅无堵塞，安装玻璃或注密封胶时不得堵塞泄水孔。</li> </ol> |

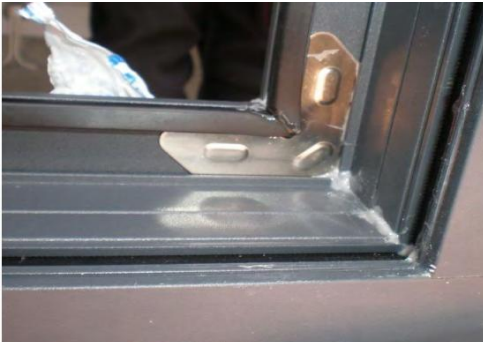
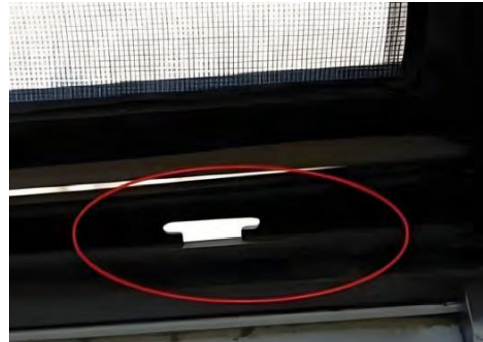
| 现象和问题 | 问题图片 | 原 因 | 防治措施 |
|---|---|---|---|
| | | <p>缝隙用硅酮耐候密封胶密封</p> | <p>保持泄水孔通畅</p> |

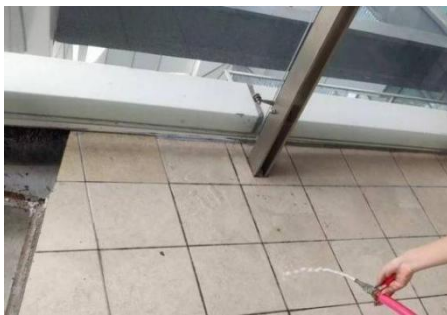
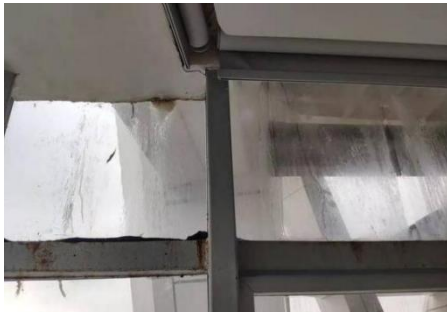
| 现象和问题 | 问题图片 | 原 因 | 防治措施 |
|---|---|---|---|
| 4.4.6 出屋面栏板渗漏 | <p>屋面</p> <p>雨水沿屋面栏板立柱及玻璃渗入室内</p> | <p>1. 栏板立柱预埋件穿越防水板位置注胶不密实。</p> <p>2. 外饰铝板泄水坡度不足或形成内凹，拼缝处积水。</p> <p>3. 铝板未设置泄水孔或泄水孔堵塞，雨水无法顺畅排出。</p> <p>4. 二次防水板坡向错误或搭接不严密。</p> <p>5. 栏板玻璃压紧螺栓垫块缺失或安装不牢，玻璃晃动导致密封破坏。</p> <p>6. 使用过程中踩踏铝板或擦窗构件与铝板直接接触，造成铝板变形、密封胶开裂。</p> | <p>1. 转接件和预埋件安装应保证平整度和焊接质量，焊渣清理后做防锈处理，预埋件热镀锌处理；</p> <p>2. 二次防水板泄水坡度足够（坡向女儿墙侧，坡度<math>\geq 2\%</math>），搭接及穿越连接钢件位置应注胶密实；</p> <p>3. 每块栏板玻璃至少设两处压紧螺栓，压紧处放置橡胶垫块，垫块长度不应小于 100mm，确保玻璃垂直、平整、安装牢固，不晃动。</p> <p>4. 外饰铝板坡向和坡度应准确，拼缝注胶不得出现内凹形状，避免拼缝积水；铝板应设置泄水孔。</p> <p>5. 使用过程中严禁踩踏铝板，擦窗机械等设备不得与铝板直接接触。</p> |

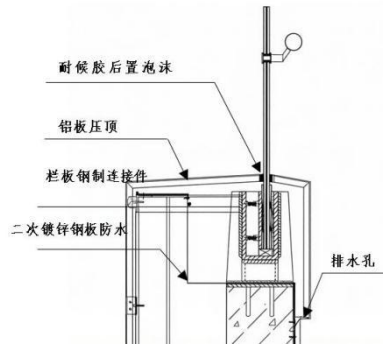
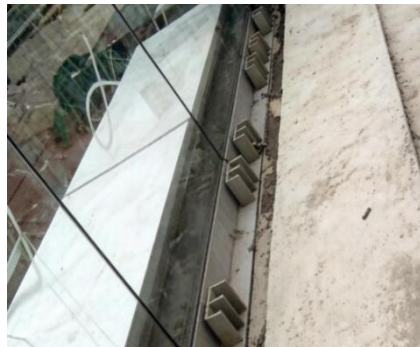
| 现象和问题 | 问题图片 | 原 因 | 防治措施 |
|---|---|---|---|
| | <p>铝板压顶位置玻璃栏板节点</p> <p>节点安装照片</p> | | |

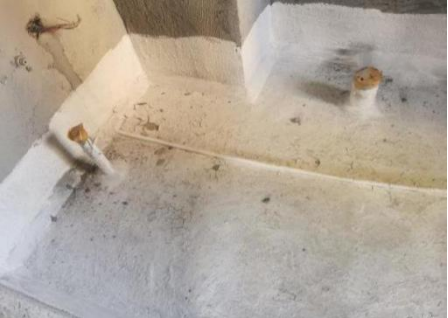
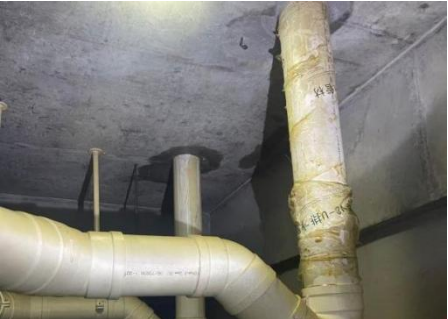
| 现象和问题 | 问题图片 | 原 因 | 防治措施 |
|---|---|---|---|
| 4.5.1 厨卫间防水层渗漏 | <p>防水上翻高度不足</p> | <p>1. 管根、阴阳角等薄弱部位处理不到位，未考虑卫生间功能分区及位置关系，导致防水涂刷高度不足。</p> <p>2. 防水涂料配比不当，施工后出现开裂、起泡、粘接不牢等现象。</p> <p>3. 涂料未按要求进行分层涂刷，导致一次涂刷过厚或过薄，或涂刷间隔时间不足，致使墙面出现涂刷厚度不均匀。</p> | <p>1. 防水大面施工前，在管根部、阴阳角等防水薄弱部位涂刷附加层，淋浴区防水上翻高度（建筑面以上）<math>\geq 2000\text{mm}</math> 且不低于淋浴喷淋口高度，盥洗池盆等用水处<math>\geq 1200\text{mm}</math>，墙面其他部位<math>\geq 250\text{mm}</math>。</p> <p>2. 严格按照产品说明书进行配制及施工。</p> <p>3. 防水层验收合格后，应加强成品保护，及时隐蔽，避免破坏。</p> <p>4. 防水层及饰面层完成后均应进行蓄水试验，最小蓄水高度<math>\geq 20\text{mm}</math>，蓄水时间<math>\geq 24\text{h}</math>。</p> |
| | <p>管根部位渗漏</p> | | <p>管道根部处理</p> <p>防水完成后蓄水试验</p> |

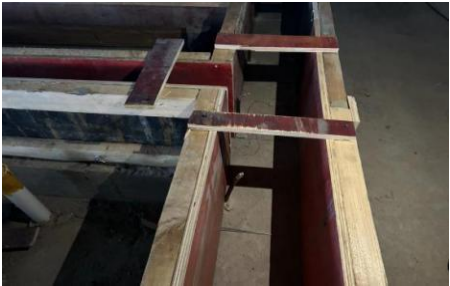
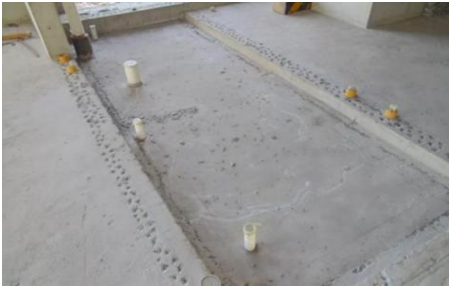
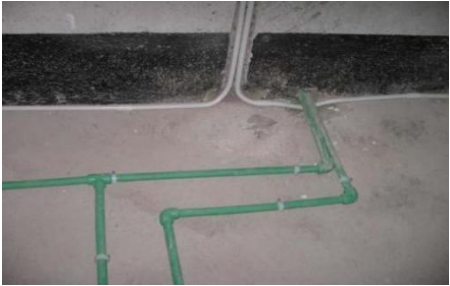
| 现象和问题 | 问题图片 | 原 因 | 防治措施 |
|---|---|---|---|
| 4.5.2 混凝土坎梁渗漏 | <p>支模不规范</p> | <ol style="list-style-type: none"> <li>1. 坎梁二次浇注时施工位置未凿毛，混凝土振捣不密实。</li> <li>2. 坎梁支模方式不合理，交接部位存在冷缝。</li> <li>3. 管线直穿坎梁，形成水流通路导致渗漏。</li> </ol> | <ol style="list-style-type: none"> <li>1. 模板使用特制夹具，严禁用铁丝或普通螺杆贯通。</li> <li>2. 坎梁混凝土强度达 70%以上后方可拆模，拆模后应及时养护。</li> <li>3. 有水房间墙根部随主体做宽度<math>\geq 100\text{mm}</math>，高度<math>\geq 200\text{mm}</math> 的混凝土坎梁。</li> <li>4. 施工位置凿毛，深度宜为 3~5mm 并露出石子，清理干净，混凝土振捣充分。</li> <li>5. 有须穿坎梁的管线时，应采用“几字弯”构造，避免管道直通导致渗漏。</li> </ol> |
| | <p>凿毛不规范</p><br> <p>供水管道直穿坎梁</p> | <p>木模体系反坎模板加固大样</p><br> <p>穿防水坎梁管线“几字弯”</p> | <p>防水挡坎梁成型效果</p><br> <p>坎梁预留管线卡槽</p> |

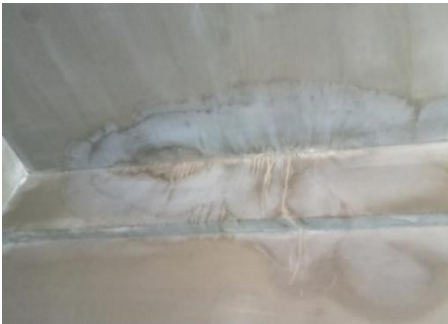
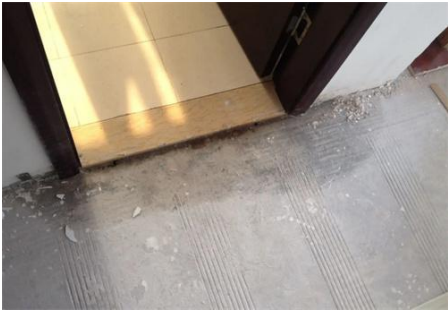
| 现象和问题 | 问题图片 | 原 因 | 防治措施 |
|---|---|---|---|
| 4.5. 门槛石渗漏 | <p>卫生间门槛石处渗漏</p> | <p>1. 没有设置止水坎（反坎），导致卫生间内外底部的砂浆层完全连通。积水会顺着砂浆层向干区蔓延。</p> <p>2. 卫生间地面坡度设置不当，未向地漏方向倾斜，导致积水长期滞留在门口区域。</p> | <p>1. 在门槛位置的结构楼板上设置止水坎。止水坎高度应高出卫生间地面完成面 20~30mm，宽度与门洞等宽，阳角处需倒圆弧，切断内外砂浆层的连通。</p> <p>2. 地面找坡不应小于 1%，确保水能迅速流向地漏，减少门口区域的长期积水浸泡。</p> |
| | <p>门槛石渗漏</p> | <p>门槛处节点做法</p> | <p>防水层向外延伸</p> |

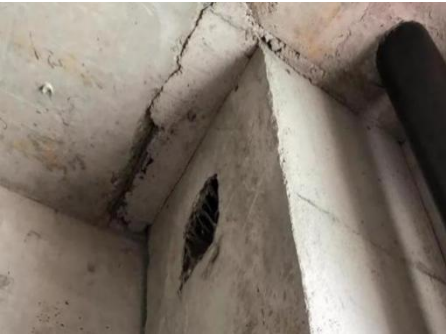
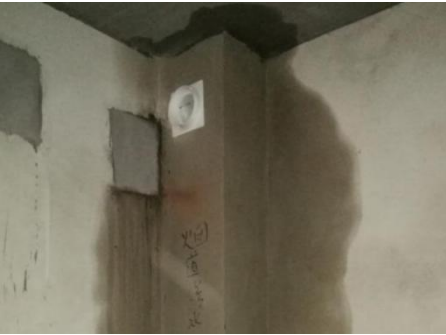
| 现象和问题 | 问题图片 | 原 因 | 防治措施 |
|---|---|---|---|
| 4.5.4 排气(烟)道根部渗漏 | <p>排气(烟)道接口封堵不严密</p> | <p>1. 排气(烟)道根部未设置挡水坎梁。</p> <p>2. 排气(烟)道与楼板间吊洞不密实或采用铁丝吊洞后期形成渗漏通路。</p> | <p>1. 排气(烟)道预留洞口周边应上翻高150mm、宽50~100mm的现浇混凝土挡水台，建议一次性浇筑。</p> <p>2. 排气(烟)道与楼板间吊洞应采用微膨胀细石混凝土浇筑密实，严禁采用铁丝吊模。</p> |
| | <p>排气(烟)道根部渗漏</p> | <p>排气道节点做法</p> | <p>管根设置挡水坎梁</p> |

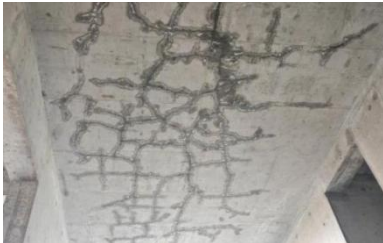
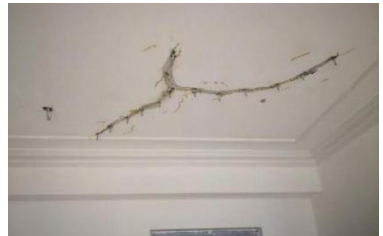
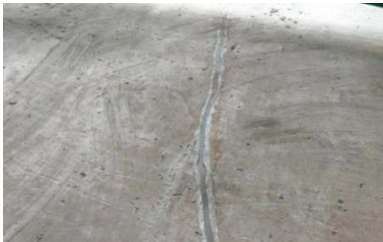
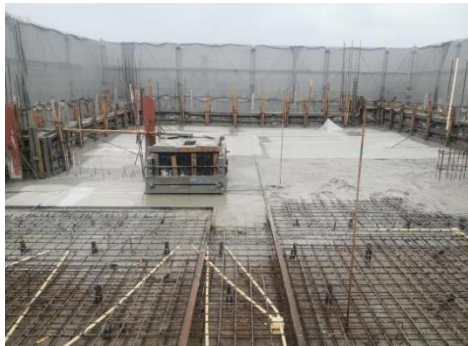
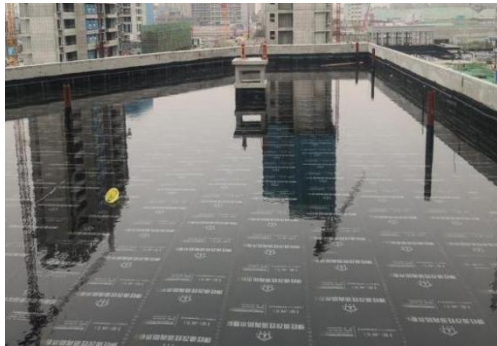
| 现象和问题 | 问题图片 | 原 因 | 防治措施 |
|---|---|---|---|
| 4.6.1 结构板渗漏 | <div><p>结构板养护不及时裂缝</p></div> <div><p>结构板裂缝未处理后期产生渗漏</p></div> <div><p>养护质量差导致结构板裂缝</p></div> | <div><p>1. 混凝土原料含泥量过大。养护不及时，不充分。</p><p>2. 结构板裂缝未处理。</p><p>3. 表面平整度不够，导致水聚集。</p><p>4. 上荷过早、拆模过早。</p></div> <div><p>结构找坡</p><p>闭水试验</p></div> | <div><p>1. 宜采用结构找坡。</p><p>2. 严格执行工序交接检，结构板不得带裂缝进入下道工序。</p><p>3. 严格执行实体检测制度，应闭水试验。</p><p>4. 严控原材质量，按规定进行试验检验，避免因含泥量过大而导致的结构板裂缝产生。</p><p>5. 严控养护质量，严禁楼面过早堆载和超出设计荷载堆载。</p></div> |

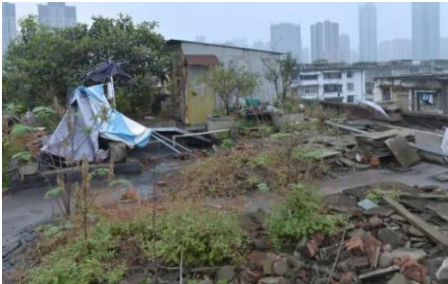
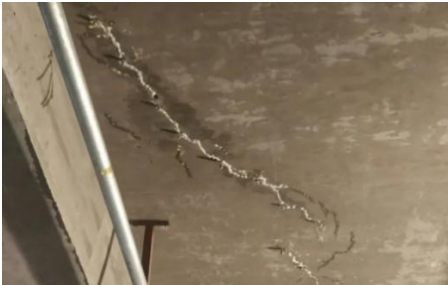
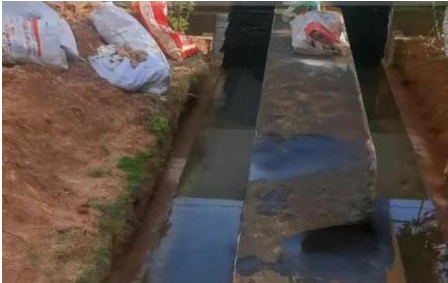
| 现象和问题 | 问题图片 | 原 因 | 防治措施 |
|---|---|---|---|
| 4.6.2 种植屋面<br>渗漏 | <p>根刺穿透引发渗漏</p> | <p>1. 未选用耐根穿刺防水卷材，导致植物根系刺穿防水层引起漏水。</p> <p>2. 屋面泛水、变形缝高度不足、收口不严，绿化用水通过收口部位进入屋面结构，造成渗漏。</p> | <p>1. 选择符合国家标准的耐根穿刺防水卷材。</p> <p>2. 防水层施工完成后，应进行蓄水试验，最小蓄水高度<math>\geq 20\text{mm}</math>，蓄水时间<math>\geq 24\text{h}</math>，验收合格后应立即进行保护层施工。</p> <p>3. 屋面防水层的泛水高度高出种植土不应小于 250mm；地下建筑顶板防水层的泛水高度高出种植土不应小于 500mm。</p> <p>4. 变形缝墙应高于种植土，按照屋面防水技术构造处理。</p> |
| | <p>耐根刺穿透引发渗漏</p> | | |
| | <p>伸缩缝处开裂造成渗漏</p> | | |

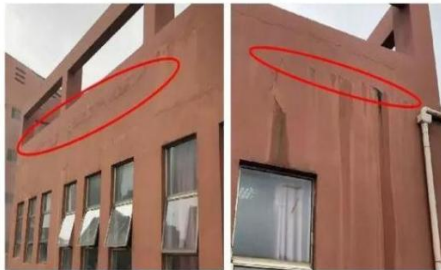
| 现象和问题 | 问题图片 | 原 因 | 防治措施 | |
|---|---|---|---|--|
| 4.6.3 女儿墙渗漏 | <p>压顶下部保温渗漏</p> | <p>1. 女儿墙混凝土存在冷缝或采用通丝螺杆导致结构渗漏。</p> <p>2. 外墙保温系统不封闭，雨水进入保温层内部。</p> <p>3. 压顶构造做法不合理，存在朝天缝或坡向不正确，积水渗入。</p> | <p>1. 女儿墙应合理分缝并在施工缝位置采取止水措施，模板加固宜采用止水螺杆。</p> <p>2. 女儿墙迎水面由女儿墙向屋面内找坡，坡度<math>\geq 5\%</math>。</p> <p>3. 建议采用双向压顶构造，保温和面层收口时，遵循“上压下，外包内”的原则，避免出现朝天缝。</p> | |

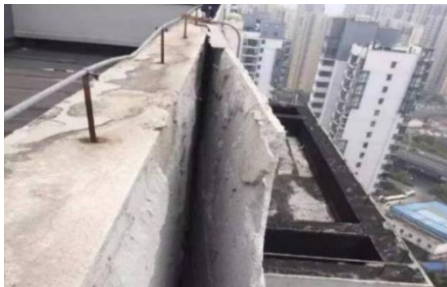
| 现象和问题 | 问题图片 | 原 因 | 防治措施 | |
|---|---|---|---|--|
| | <p>压顶倒坡渗漏导致外墙剥离</p> | | | |

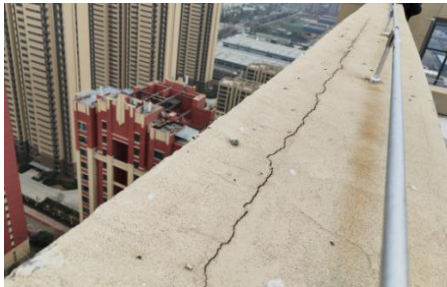
| 现象和问题 | 问题图片 | 原 因 | 防治措施 | |
|---|---|---|---|--|
| | <p>女儿墙保温收口构造不当造成渗漏</p> | | | |

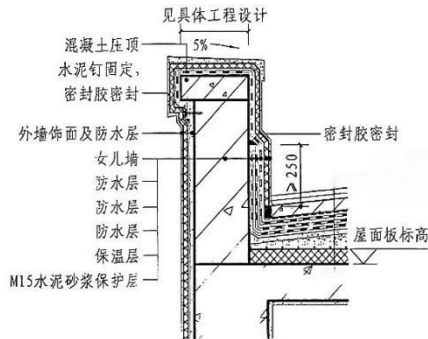
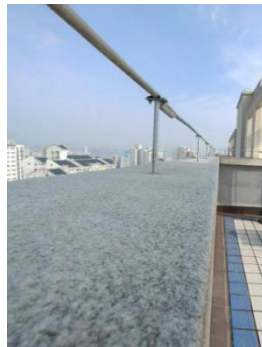
| 现象和问题 | 问题图片 | 原 因 | 防治措施 | |
|---|---|---|---|--|
| | | <p>女儿墙节点图</p> | <p>女儿墙找坡</p> | |

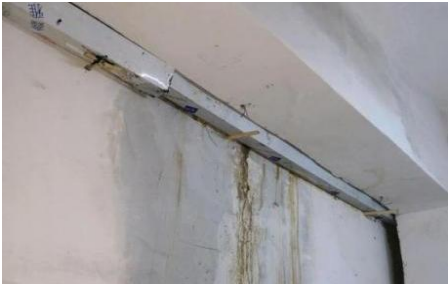
| 现象和问题 | 问题图片 | 原 因 | 防治措施 | |
|---|---|---|---|---|
| 4.6.4 变形缝渗<br>漏 | <p>变形缝位置渗漏水</p> | <div>1. 变形缝两侧无防水反坎。</div> <div>2. 变形缝不贯通，刚性连接致变形失效。</div> <div>3. 内部夹有杂物，未清理。</div> <div>4. 变形缝细部构造不合理，密封性差，附加层遗漏。变形缝盖板安装朝向错误。</div> | <div>1. 变形缝盖板根据部位不同，选择合适的构造，缝隙之间填充构造参照设计图纸施工。</div> <div>2. 变形缝挡墙采用混凝土与屋面板同步浇筑，不得砌筑施工。</div> <div>3. 变形缝盖板安装朝向应符合设计要求，底部阳角设置滴水鹰嘴或滴水线构造。</div> <div>4. 变形缝盖板之间及与女儿墙、压顶交接处应施打耐候胶密封。</div> | |

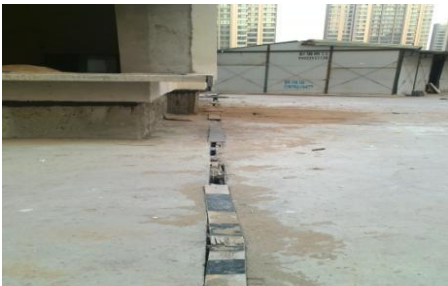
| 现象和问题 | 问题图片 | 原 因 | 防治措施 | |
|---|---|---|---|---|
| | <p>顶板变形缝处缺少防水构造</p> | | | |

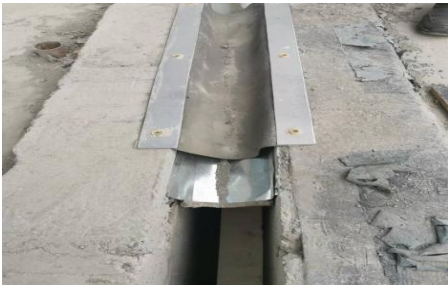
| 现象和问题 | 问题图片 | 原 因 | 防治措施 | |
|---|---|---|---|---|
| | <p>交接处未柔性做密封</p> | | | |

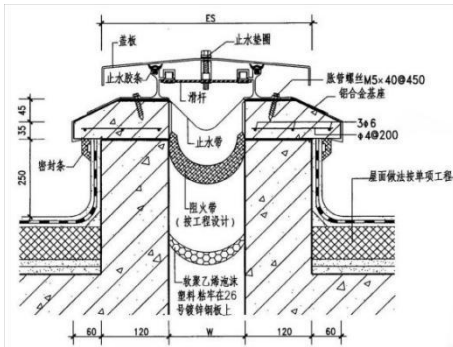
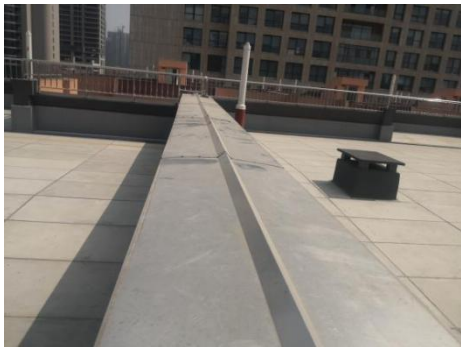
| 现象和问题 | 问题图片 | 原 因 | 防治措施 | |
|---|---|---|---|---|
| | <p>变形缝节点图</p> | | | <p>变形缝实景图</p> |

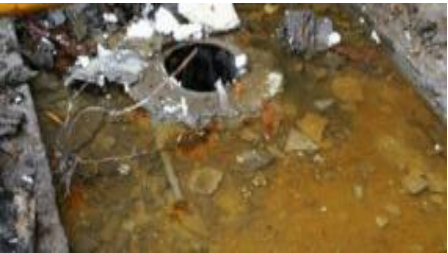
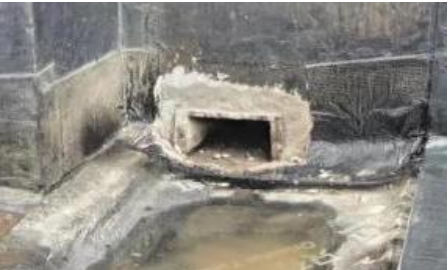
| 现象和问题 | 问题图片 | 原 因 | 防治措施 |
|---|---|---|---|
| 4.6.5 落水口渗漏 | <p>落水斗埋设位置高，防水层未伸入落水斗</p> <p>落水斗埋设位置高，防水层未伸入落水斗</p> | <ol style="list-style-type: none"> <li>1. 落水斗周边混凝土浇捣不密实。</li> <li>2. 屋面防水层施工不到位。</li> <li>3. 落水斗底部高于防水层。</li> <li>4. 落水斗与外墙装饰层重叠。</li> </ol> | <ol style="list-style-type: none"> <li>1. 落水斗与主体结构同步预埋。</li> <li>2. 落水斗下口标高不得高出防水基层。</li> <li>3. 落水斗周边 500mm 范围内，坡度为 5%。</li> <li>4. 屋面防水附加层及防水层伸入落水斗内 <math>\geq 50\text{mm}</math>。</li> <li>5. 落水斗落水口距外墙装饰层 <math>\geq 50\text{mm}</math>。</li> </ol> |

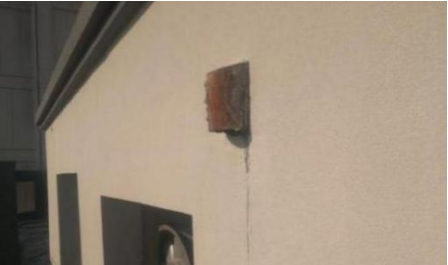
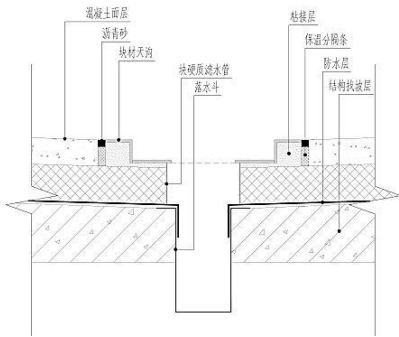
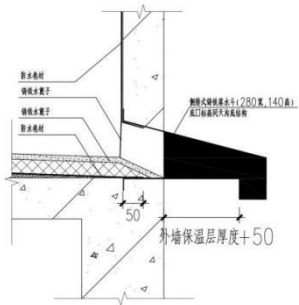
| 现象和问题 | 问题图片 | 原 因 | 防治措施 |
|---|---|---|---|
| | <p>落水斗未凸出外墙装饰层</p> | <p>竖排落水口剖面图</p> | <p>横排落水口剖面图</p> |

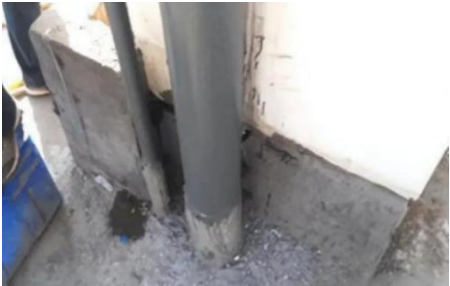
| 现象和问题 | 问题图片 | 原 因 | 防治措施 |
|---|---|---|---|
| 4.6.6 通气管渗漏 | <p>屋面通气管根部混凝土开裂渗漏</p> | <ol style="list-style-type: none"> <li>1. 通气管位置重叠。</li> <li>2. 通气管管口封堵不密室。</li> <li>3. 通气管防水高度不足，未收口。</li> <li>4. 套管根部未设置止水翼环。</li> <li>5. 混凝土浇筑不密实、开裂。</li> </ol> | <ol style="list-style-type: none"> <li>1. 施工前，应注意识别通气管是否存在位置重叠，并提前优化。</li> <li>2. 上人屋面出屋面通气管采用 UPVC 管时，套管应高于成品屋面 800mm，卷材上翻 250mm。</li> <li>3. 通气管采用铸铁通气管时，套管应高于成品屋面 300mm。</li> </ol> |

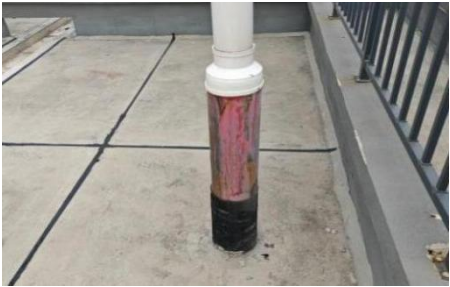
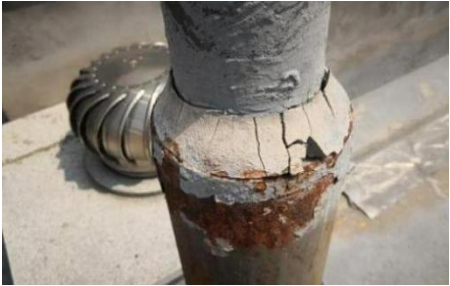
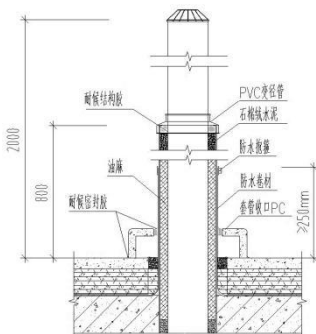
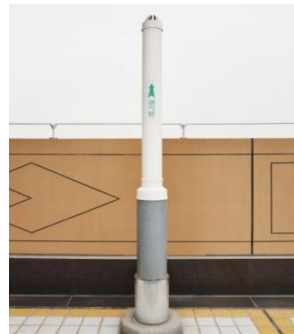
| 现象和问题 | 问题图片 | 原 因 | 防治措施 |
|---|---|---|---|
| | <p>屋面通气管外围包裹不足</p> <p>屋面通气管钢套管填充料开裂渗漏</p> | <p>通气管节点图</p> | <p>通气管实景图</p> |

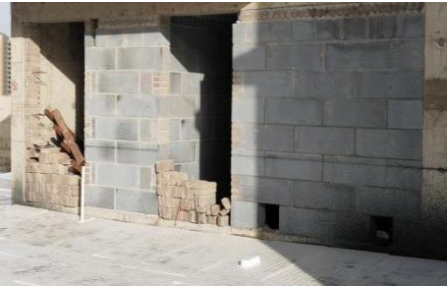
| 现象和问题 | 问题图片 | 原 因 | 防治措施 |
|---|---|---|---|
| 4.6.7 泛水渗漏 | <p>泛水部位混凝土反坎高度不足</p> | <ol style="list-style-type: none"> <li>1. 出屋面填充墙泛水部位未设置混凝土反坎。</li> <li>2. 泛水部位混凝土反坎高度不足。</li> <li>3. 泛水卷材脱落。</li> <li>4. 防水部位卷材上翻高度不足。</li> </ol> | <ol style="list-style-type: none"> <li>1. 出屋面填充墙泛水部位设置混凝土反坎。泛水转角处防水附加层每边宽度<math>\geq 250\text{mm}</math>。</li> <li>2. 泛水卷材上翻高度<math>\geq 250\text{mm}</math>（以建筑面层最高点为基准），上口封堵严密。</li> </ol> |

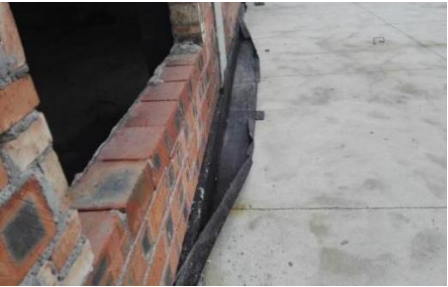
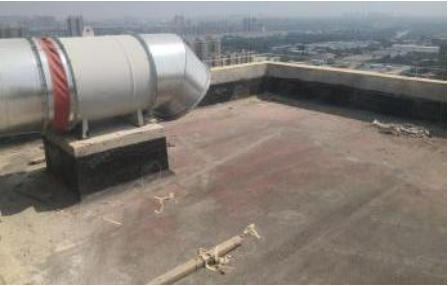
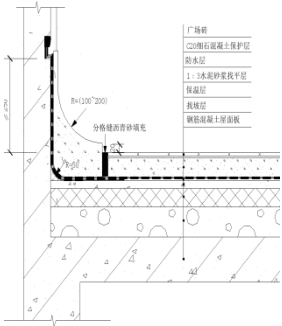
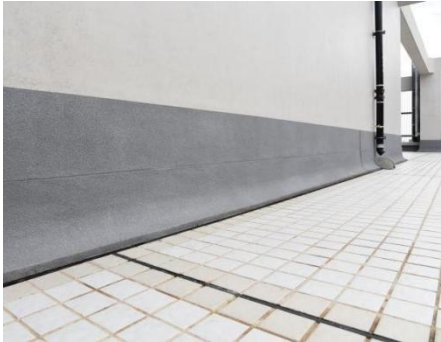
| 现象和问题 | 问题图片 | 原 因 | 防治措施 |
|---|---|---|---|
| | <p>泛水部位防水卷材脱落</p><br> <p>泛水部位防水层无保护层</p> | <p>泛水节点图</p> | <p>泛水实景图</p> |

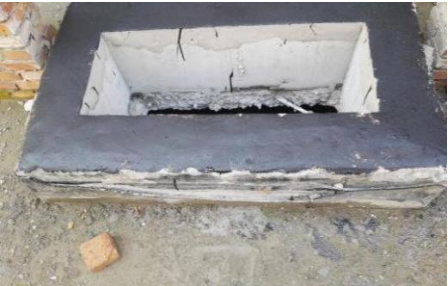
| 现象和问题 | 问题图片 | 原 因 | 防治措施 |
|---|---|---|---|
| 4.6.8 出屋面排烟道渗漏 | <p>烟道混凝土浇筑高度不足</p> | <ol style="list-style-type: none"> <li>1. 混凝土振捣不密实、存在冷缝。</li> <li>2. 混凝土浇筑高度不足。</li> <li>3. 排烟道防水高度不足。</li> <li>4. 排烟道竖向防水保护层缺失。</li> <li>5. 排烟道临近女儿墙设置时，顶部高度低于女儿墙。</li> <li>6. 排烟道低于女儿墙设置时，烟道盖板排水构造不合理。</li> </ol> | <ol style="list-style-type: none"> <li>1. 出屋面排烟道宜采用 PC 预制构件。</li> <li>2. 出屋面排烟道采用现浇结构时，应预埋止水钢板。</li> </ol> |

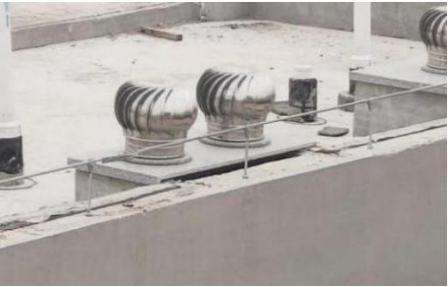
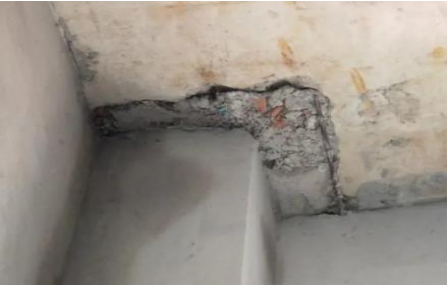
| 现象和问题 | 问题图片 | 原 因 | 防治措施 |
|---|---|---|---|
| | <p>排烟道盖板低于女儿墙，压顶排水灌入烟道</p><br> <p>振捣不密实导致开裂渗漏</p> | | |

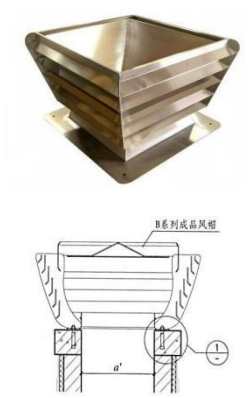
| 现象和问题 | 问题图片 | 原 因 | 防治措施 |
|---|---|---|---|
| | | <p>新型风帽节</p> | <p>PC 烟道</p> |

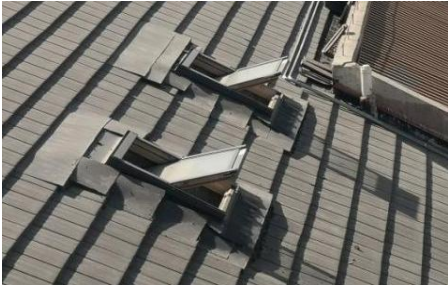
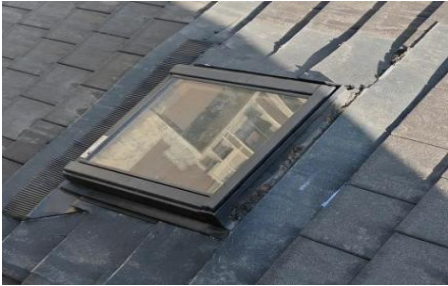
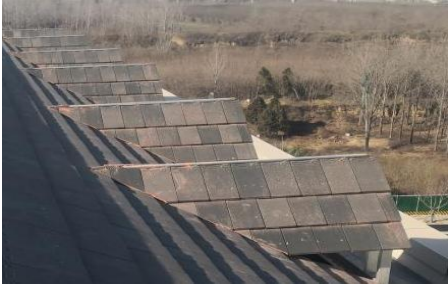
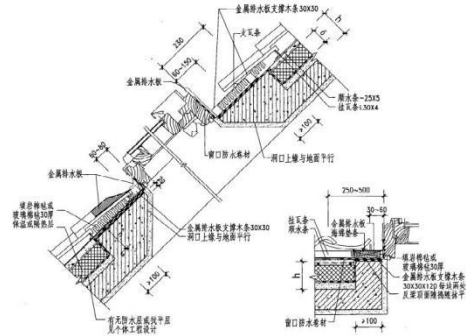
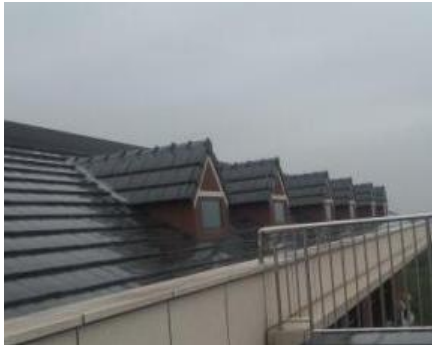
| 现象和问题 | 问题图片 | 原 因 | 防治措施 |
|---|---|---|---|
| 4.6.9 天窗渗漏 | <p>天窗顶部防水构造不合理</p> <p>天窗防水构造不合理</p> <p>天窗周边构造不合理</p> | <p>1. 天窗顶部排水构造不合理。</p> <p>2. 天窗洞周边未设反坎，造成渗漏。</p> <p>天窗排水构造节点图</p> | <p>1. 天窗洞周边应设置反坎。</p> <p>2. 天窗顶部应设置排水构造，避免雨水渗入窗内。</p> <p>天窗实景图</p> |

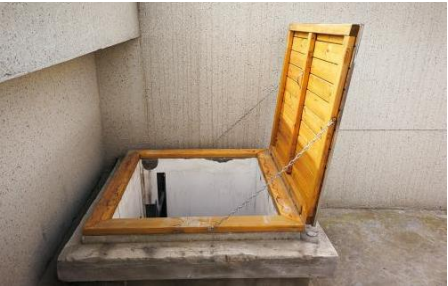
| 现象和问题 | 问题图片 | 原 因 | 防治措施 |
|---|---|---|---|
| 4.6.10 上人孔<br>渗漏 | <p>上人孔盖板底部渗漏水</p> | <ol style="list-style-type: none"> <li>上人孔盖板顶部未设反坎，出现雨水倒灌，污染墙面。</li> <li>上人孔筒壁底部未设截水构造。</li> <li>上人孔井壁高度不足（低于泛水高度）。</li> </ol> | <ol style="list-style-type: none"> <li>优化上人孔井壁高度，应不低于屋面完成面 250mm。</li> <li>上人孔井壁宜采用混凝土与屋面板同步现浇（或采用预制 PC 同步安装）。</li> <li>上人孔盖板顶部应设置企口反坎，与女儿墙间设置截水、疏水构造，确保雨水不倒灌。</li> <li>上人孔内壁底部设置滴水构造，避免污染室内装饰面层。</li> </ol> |

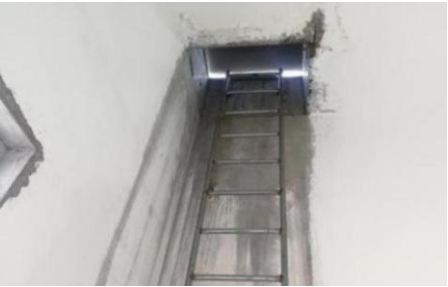
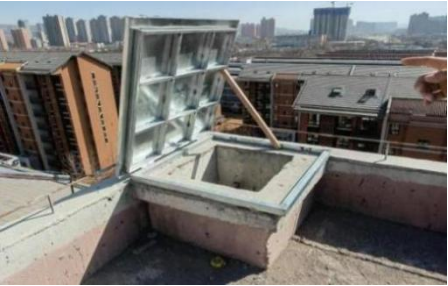
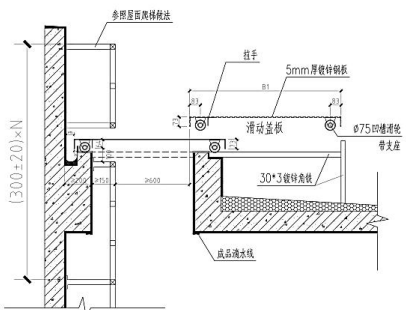
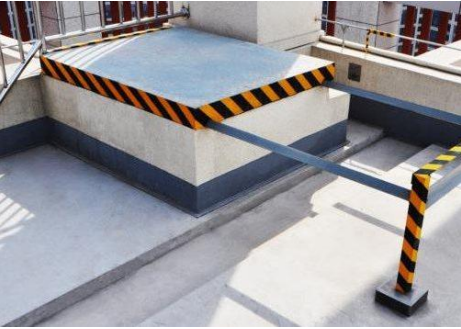
| 现象和问题 | 问题图片 | 原 因 | 防治措施 |
|---|---|---|---|
| | <p>上人孔渗漏水</p><br> <p>上人孔沟壁雨水侵入井壁</p> | | <p>滑动上人孔盖板节点图</p><br> <p>上人孔盖板实景图</p> |

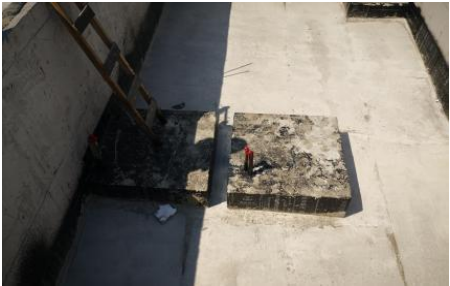
| 现象和问题 | 问题图片 | 原 因 | 防治措施 |
|---|---|---|---|
| 4.6.11 设备基础渗漏 | <p>设备基础采用防水层整体包裹</p> | <p>1. 设备基础采用防水层包裹后，在安装设备时，被膨胀螺栓破坏，雨水顺膨胀螺栓侵入设备基础，造成渗漏。设备基础防水层未设置保护层，长期暴露造成防水层脱落，雨水侵入防水基层引发渗漏。</p> | <p>1. 设备基础顶面宜高出屋面 300mm 以上，便于设备基础四周防水保护层的施工。<br/>2. 设备基础防水层应整体包裹，基础内预埋螺母，螺栓周围采用防水密封材料收口。<br/>3. 设备基础的防水层外侧应设置保护层，避免防水层长时间暴晒出现老化、脱落。</p> |

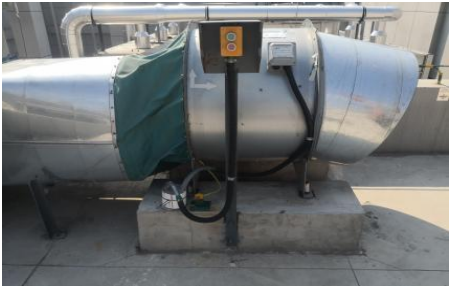
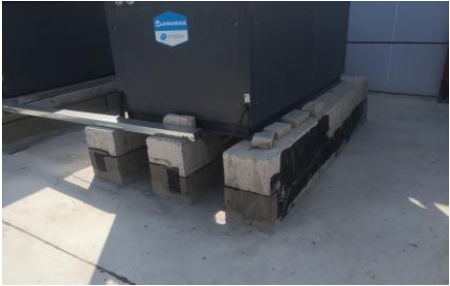
| 现象和问题 | 问题图片 | 原 因 | 防治措施 |
|---|---|---|---|
| | <p>设备基础防水层被破坏</p><br> <p>设备基础周边防水层无保护层</p> | <p>设备基础节点图</p> | <p>设备基础实景图</p> |

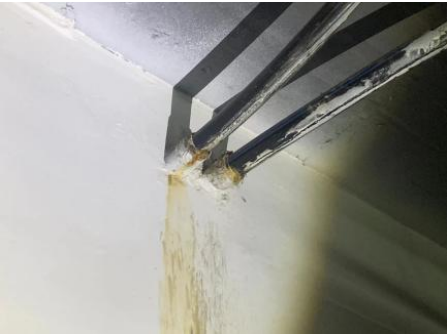
| 现象和问题 | 问题图片 | 原 因 | 防治措施 |
|---|---|---|---|
| 4.7.1 地下室外墙套管渗漏 | <p>穿墙套管根部渗漏</p> | <p>1. 套管与管道、电缆缝隙封堵不密实。</p> <p>2. 套管根部混凝土浇筑质量差、未振捣密实。</p> <p>3. 预留套管未采用防水型套管，套管止水环宽度、厚度、焊缝质量不满足要求。</p> <p>4. 套管根部卷材做法不满足要求，防水施工时，未对穿出管道增设附加层。</p> | <p>1. 套管与管道之间采用沥青麻丝封堵，迎水面应采用密封膏进行封堵，封堵厚度不小于20mm。</p> <p>2. 套管周边应加强振捣，相邻穿墙管间距&gt;300mm；群管预留口，压槽处理，采用沟槽盲板封堵。</p> <p>3. 按设计要求选取防水套管，套管止水环与钢套管应双面连续满焊，且焊缝质量符合要求。</p> <p>4. 套管根部应设置防水附加层，附加层应向穿墙管及外墙周边各延伸<math>\geq 250\text{mm}</math>；套管与结构面齐平时，防水层应卷入套管内部<math>&gt; 50\text{mm}</math>。</p> <p>5. 电缆穿墙封堵：内外侧用沥青麻丝填充间隙，在内外侧周边用防水油膏封堵，套管外部与迎水面用防水卷材包裹，套管内高外低，且<math>5^{\circ} \leq \text{角度} \leq 15^{\circ}</math>。</p> |

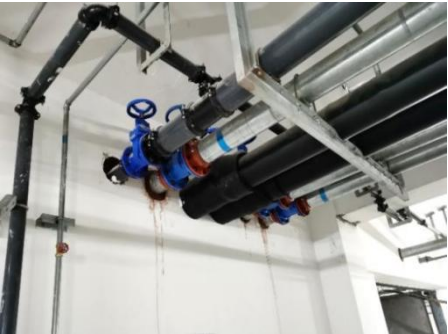
| 现象和问题 | 问题图片 | 原 因 | 防治措施 |
|---|---|---|---|
| | <p>套管封堵不密实导致渗漏</p> | <p>1-浇筑孔；2-无收缩水泥基灌浆料；3-穿墙管；4-封口钢板；5-固定角钢；6-遇水膨胀止水条；7-预留孔</p> <p>穿墙群管防水构造</p> <p>1-翼环；2-密封材料；3-背衬材料；4-填充材料；5-挡圈；6-套管；7-止水环；8-橡胶圈；9-翼盘；10-螺母；11-双头螺栓；12-短管；13-主管；14-法兰盘</p> <p>管道穿墙防水构造</p> <p>1-电缆；2-穿墙保护管；3-钢板；4-嵌缝油膏；5-沥青麻丝</p> <p>电缆穿墙防水构造</p> | |

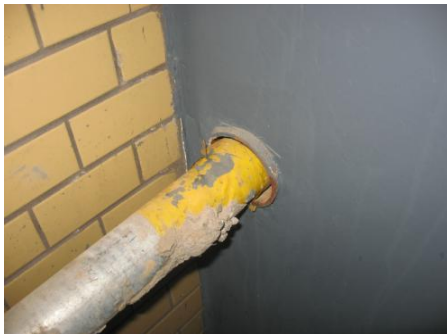
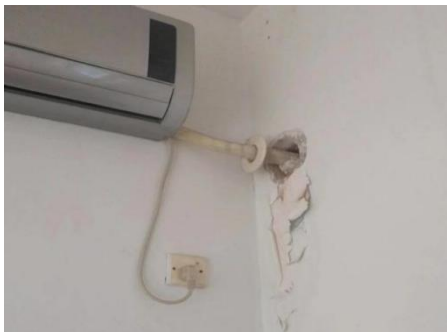
| 现象和问题 | 问题图片 | 原 因 | 防治措施 |
|---|---|---|---|
| 4.7.2 空调洞及穿墙管道渗漏 | <p>穿墙孔未进行封堵</p> | <div>1. 套管周边未振捣密实。</div> <div>2. 预留管洞返坡。</div> <div>3. 套管空隙区域填塞不规范。</div> | <div>1. 穿外墙管道应设套管，随结构一次预埋。中部应加焊金属止水环，双面满焊、无锈蚀、焊孔等缺陷。</div> <div>2. 套管应“内高外低”，坡度应控制在 5%～15%之间，套管周边应做防水密封处理。</div> <div>3. 密封材料嵌填应密实、连续、饱满，粘结牢固。</div> <div>4. 砌体外墙穿管时，建议设置混凝土套管预制块。</div> |
| | <p>空调洞口返坡倒灌漏水</p> | <div><div><p>无套管穿墙做法</p></div><div><p>有套管管封堵</p></div><div><p>填充墙空调洞预制块做法</p></div></div> | |

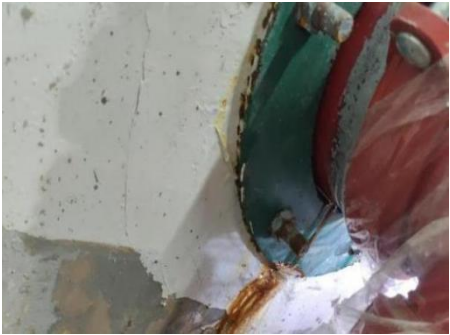
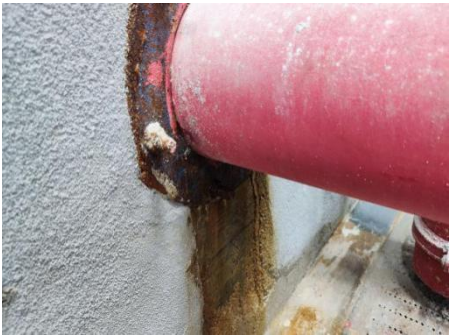
| 现象和问题 | 问题图片 | 原 因 | 防治措施 |
|---|---|---|---|
| 4.7.3 消防水池<br>套管渗漏 | <p>密封胶条安装不到位</p> | <ol style="list-style-type: none"> <li>1. 套管与水池模板加固封堵措施不到位，套管处混凝土振捣不密实。</li> <li>2. 柔性套管防水胶条断裂，安装不到位，法兰压盖螺栓丢失或未紧固。</li> <li>3. 管道与套管不同心，密封圈安装间隙不均匀，扭曲变形。</li> </ol> | <ol style="list-style-type: none"> <li>1. 隐蔽验收时严格检查套管周边封堵措施，混凝土浇筑时安排专人旁站，确保混凝土振捣密实。</li> <li>2. 管道装配时，应进行现场确认密封垫，无瑕疵、型号正确、安装规范。</li> <li>3. 合理设置支架，保证管道与套管同心，端盖压实，螺栓紧固。</li> </ol> |
| | <p>套管外壁与混凝土间存在缝隙</p> | | <p>柔性防水套管装配</p> <p>螺栓均匀紧固密封良好</p> |

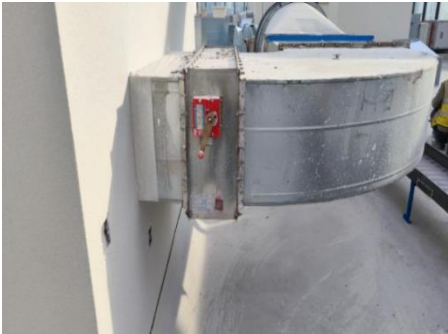
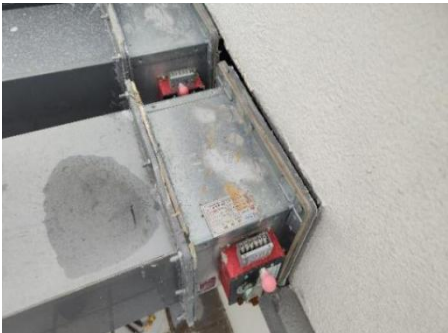
| 现象和问题 | 问题图片 | 原 因 | 防治措施 |
|---|---|---|---|
| 4.7.4 风管穿外墙渗漏 | <p>风管穿墙处无防雨棚</p> | <ol style="list-style-type: none"> <li>1. 出墙处的风管无坡度，或风管为倒坡。</li> <li>2. 风管与墙面接缝封堵不严密。</li> </ol> | <ol style="list-style-type: none"> <li>1. 风管穿墙段坡向室外，坡度不小于 5%。</li> <li>2. 风管穿墙处应设置套管，套管内采用岩棉填充，采用硅酮密封胶勾缝。</li> <li>3. 洞口顶部应加装带倾角的挡雨帽。</li> </ol> |
| | <p>风管穿墙处未封堵</p> | <p>风管穿外墙封堵</p> | <p>风管穿墙洞口安装防雨帽</p> |

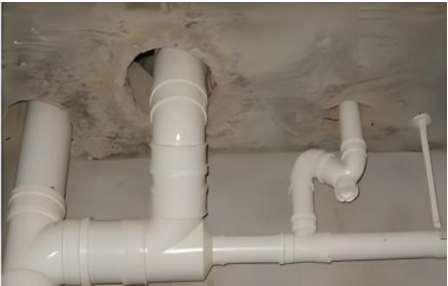
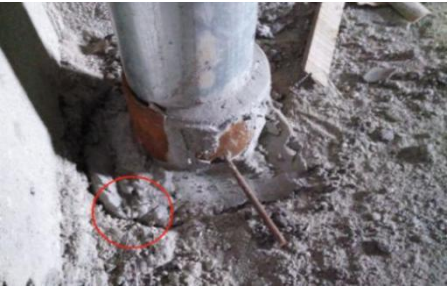
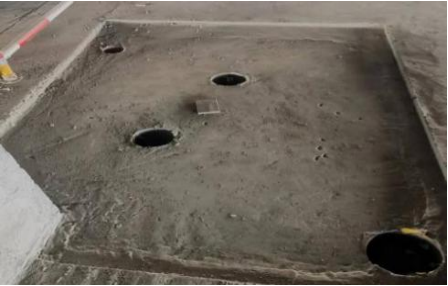
| 现象和问题 | 问题图片 | 原 因 | 防治措施 |
|---|---|---|---|
| 4.7.5 穿楼板管道渗漏 | <p>风管穿墙处无防雨棚</p> | <ol style="list-style-type: none"> <li>1. 未预埋套管、止水节。</li> <li>2. 套管高度不足，套管与管道之间密封不严密。</li> <li>3. 管道或止水节周边吊洞振捣不密实。</li> <li>4. 管道周边混凝土未凿毛，界面处理不干净，支模方式不合理。</li> </ol> | <ol style="list-style-type: none"> <li>1. 宜采用止水节工艺；止水节、套管应随主体一次预埋成型。</li> <li>2. 管道设套管时，上口高出成型面 50mm 以上。</li> <li>3. 采用定型化吊洞模具施工，分两次浇筑成型。</li> <li>4. 过程加强养护，面层宜增设防水层。</li> <li>5. 做好成品保护，避免二次破坏。</li> </ol> |
| | <p>风管穿墙处未封堵</p><br> <p>预留套管高度不足</p> | <p>止水节、套管预埋</p> | <p>穿楼板吊洞施工流程</p> |

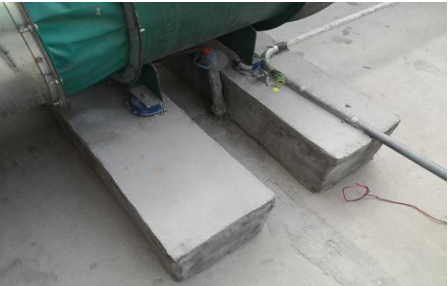
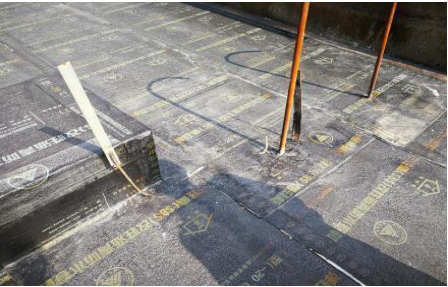
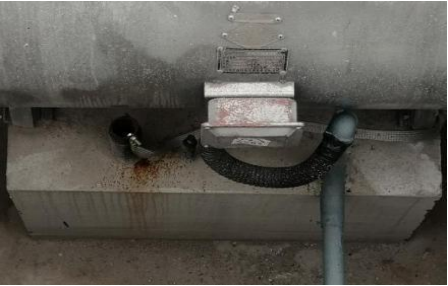
| 现象和问题 | 问题图片 | 原 因 | 防治措施 |
|---|---|---|---|
| 4.7.6 预留线管<br>渗漏 | <p>条形设备基础间距小，防水层施工困难</p> <p>预埋线管根部防水层未上翻包裹</p> <p>预埋线管未封堵</p> | <p>1. 条形设备基础间距小，防水层及保护层施工困难，施工质量不易保证。</p> <p>2. 预埋线管埋设在屋面板，根部防水层未包裹或包裹高度不足，管线套管与防水层接缝处出现雨水倒灌。</p> <p>3. 预埋线管电线安装完成后，未设置防雨弯或封堵不及时，出现雨水倒灌，引发渗漏。</p> | <p>1. 条形设备基础优化成整体式混凝土基础，提高防水层施工质量。</p> <p>2. 预埋线管同混凝土基础同步施工，预埋至混凝土基础内。</p> <p>3. 预埋线管电线安装完成后及时封堵，并设置防雨弯，避免雨水倒灌。</p> |

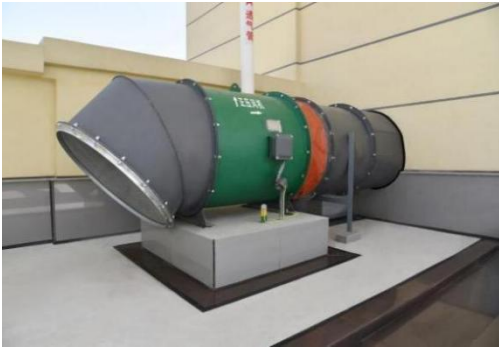
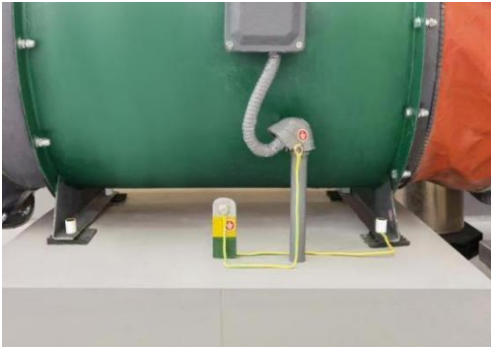
| 现象和问题 | 问题图片 | 原 因 | 防治措施 |
|---|---|---|---|
| | <p>装配式基础</p> <p>防雨弯设置</p> | | |

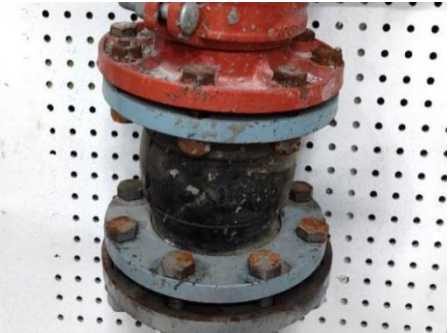
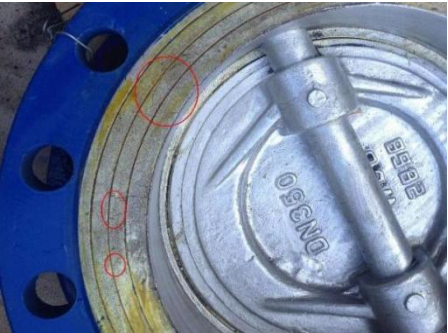
| 现象和问题 | 问题图片 | 原 因 | 防治措施 |
|---|---|---|---|
| 4.8.1 管道法兰<br>连接渗漏 | <p>螺栓锈蚀、接口不紧固</p> | <p>1. 管道与法兰不垂直，盘面不平行，局部间隙过大。</p> <p>2. 垫片选用错误，未考虑输送介质及温度，垫片腐蚀老化。</p> <p>3. 法兰螺栓松动，接口渗漏。</p> | <p>1. 检查法兰片与管道垂直度，法兰片不平行度<math>\leq 0.8\text{mm}</math>，中心线错口<math>\leq 1.5\text{mm}</math>。</p> <p>2. 根据设计要求选用法兰垫片，垫片应无折痕、表面无划痕、毛刺等缺陷。</p> <p>3. 振动管道，法兰螺栓应安装弹簧垫片、平垫片。</p> |
| | <p>垫圈破损裂纹</p> | <p>法兰密封垫平整</p> | <p>法兰平行，螺栓紧固一致</p> |

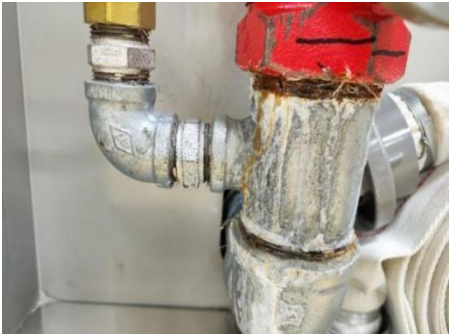
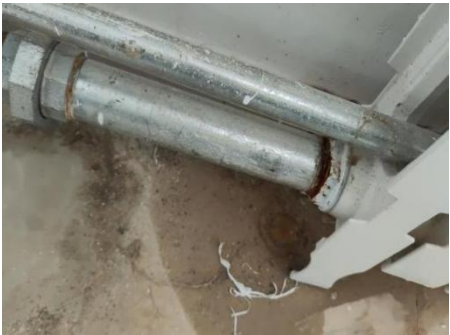
| 现象和问题 | 问题图片 | 原 因 | 防治措施 |
|---|---|---|---|
| 4.8.2 管道丝接<br>连接渗漏 | <p>螺纹断丝，未拧紧</p> | <ol style="list-style-type: none"> <li>1. 丝扣加工过深、磨损、断丝造成螺纹渗漏。</li> <li>2. 密封填料缠绕不均匀，局部遗漏，螺纹未拧紧渗漏。</li> </ol> | <ol style="list-style-type: none"> <li>1. 严格控制螺纹加工过程，杜绝断丝、缺丝现象。</li> <li>2. 螺纹拧紧后螺纹外露 2~3 丝。</li> <li>3. 生料带、麻丝等填料应逆螺纹方向缠绕，表面平整、密实。</li> </ol> |
| | <p>密封填料不均</p> | <p>密封填料缠绕规范</p> | <p>螺纹外露 2~3 丝</p> |

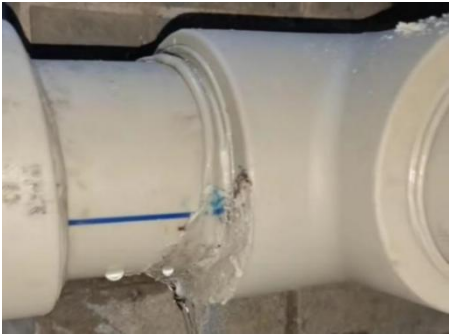
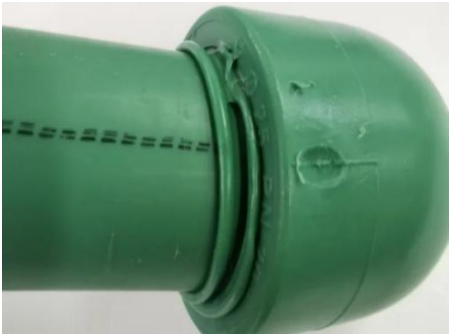
| 现象和问题 | 问题图片 | 原 因 | 防治措施 |
|---|---|---|---|
| 4.8.3 管道热熔<br>连接渗漏 | <p>热熔温度过高</p> | <ol style="list-style-type: none"> <li>1. 管材不符合设计及规范要求或管材与管件不同品牌。</li> <li>2. 模具、管材表面清洁不彻底。</li> <li>3. 温度过高导致管件损坏或温度过低热熔不充分。</li> <li>4. 热熔深度不足、管材歪斜导致热熔不牢固。</li> </ol> | <ol style="list-style-type: none"> <li>1. 对进场材料进行严格验收，管材应符合设计及规范要求，管件与管材应同品牌。</li> <li>2. 对热熔模具、管材、管件进行清理，确保无杂物、灰尘。</li> <li>3. 热熔温度按照管材厂家说明书要求进行控制。</li> <li>4. 提前标记热熔深度，管材与管件对正保证一次热熔成型。</li> </ol> |
| | <p>管道歪斜</p> | | |

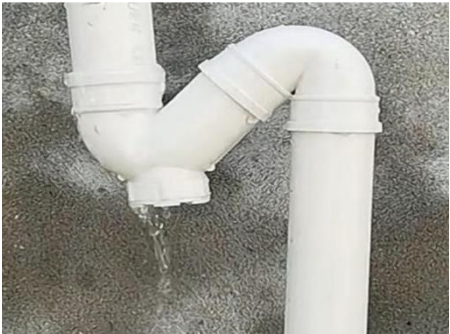
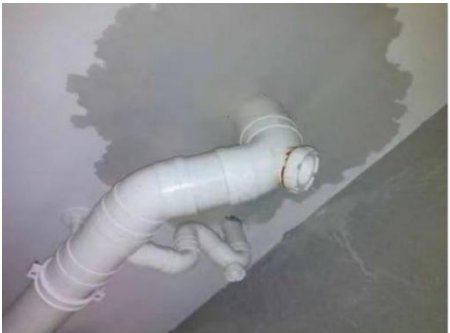
| 现象和问题 | 问题图片 | 原 因 | 防治措施 |
|---|---|---|---|
| 4.8.4 管道粘接<br>连接渗漏 | <p>管材质量不合格</p> | <ol style="list-style-type: none"> <li>1. 所用管材、管件或胶粘剂的质量不合格。</li> <li>2. 管端切口处未倒角，有碎屑、毛刺，接头未清理。</li> <li>3. 粘接剂涂抹深度不足或涂刷过量。</li> </ol> | <ol style="list-style-type: none"> <li>1. 进场材料应进行严格验收，并应符合设计及规范要求。</li> <li>2. 对接口部位进行清理打磨，去除杂质污染。</li> <li>3. 涂抹胶水前测量管件深度，标记涂胶位置，胶水涂抹均匀，多余的胶水擦除。</li> </ol> |
| | <p>管材粘接质量差</p> | | |

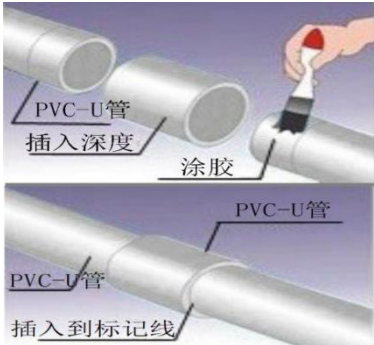
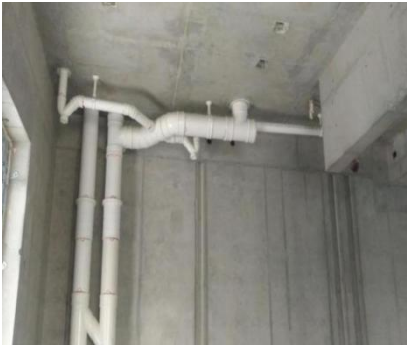
| 现象和问题 | 问题图片 | 原 因 | 防治措施 |
|---|---|---|---|
| | | <p>管道胶粘划线</p> | <p>管道牢固粘接</p> |

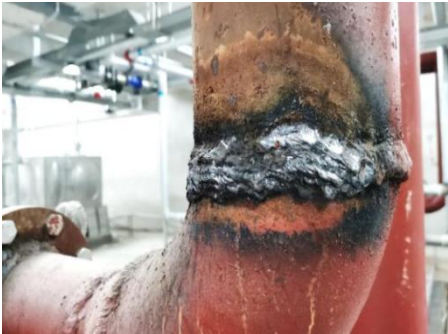
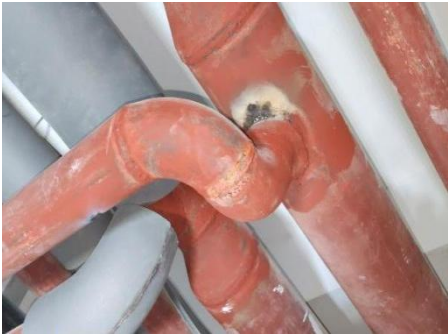
| 现象和问题 | 问题图片 | 原 因 | 防治措施 |
|---|---|---|---|
| 4.8.5 管道焊接<br>连接渗漏 | <p>管道焊瘤未处理</p> | <ol style="list-style-type: none"> <li>1. 管道未打坡口或坡口角度不够。</li> <li>2. 焊缝预留过大，采用加筋焊，导致焊缝强度不够，变形或存在砂眼。</li> <li>3. 焊接存在夹渣、焊瘤、气孔，降低焊接接头承载能力，气孔与夹渣形成集中腐蚀，导致穿孔渗漏。</li> <li>4. 焊接电流过大，熔池温度过高，焊缝凸起，焊冠过高。</li> </ol> | <ol style="list-style-type: none"> <li>1. 管道焊接前祛除锈斑、熔渣、氧化皮以及有害的其他物质，坡口上部夹角采用“V”型，并控制在 <math>65^{\circ}</math>，充分打磨，去毛刺。</li> <li>2. 管道对接焊缝组对时，采用专用管道对口器组对，内壁应齐平。内壁错边量不宜超过管壁厚度 10%，且不应大于 2mm。</li> <li>3. 在焊接根部焊道前，应对定位焊缝进行检查，当发现缺陷时应处理后方可施焊。</li> <li>4. 多层焊每层焊完后，应立即进行清理和目视检查。如发现缺陷，应消除后方可进行下一层施焊。</li> </ol> |
| | <p>管道未打坡口</p> | <p>管道坡口正确</p> | <p>管道焊缝均匀饱满</p> |

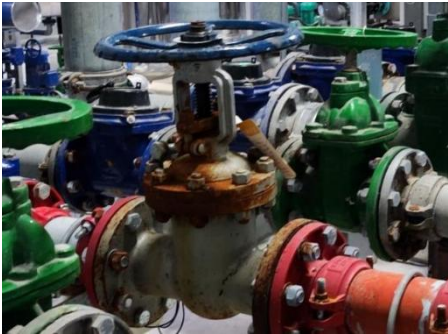
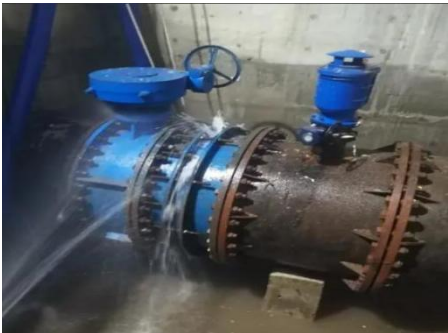
| 现象和问题 | 问题图片 | 原 因 | 防治措施 |
|---|---|---|---|
| 4.8.6 阀部件渗漏 | <p>阀门选型不当，锈蚀</p> | <ol style="list-style-type: none"> <li>1. 阀门选型不当，阀门材质与介质流体特性不匹配。</li> <li>2. 阀门与管道连接不紧密，振动部位未安装弹簧垫圈。</li> <li>3. 阀门垫片选型错误，阀门连接处密封性能不好，易产生渗漏。</li> </ol> | <ol style="list-style-type: none"> <li>1. 阀门的选型应考虑介质的温度、压力、腐蚀性等因素，并按标准进行选择，保证连接的稳定和密封性。</li> <li>2. 阀门与管道连接时应检查螺栓的大小、松紧程度和排列顺序，配套合格弹簧垫圈，确保连接紧固。</li> <li>3. 阀门连接的垫片应选择与介质相适应的材质和规格，确保密封效果。</li> </ol> |
| | <p>阀门垫片选型错误，密封性差</p> | <p>法兰阀门安装示意</p> | <p>管道阀门安装螺栓紧固</p> |

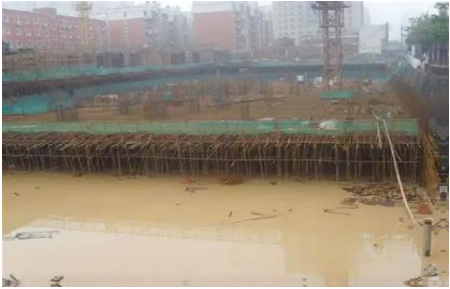
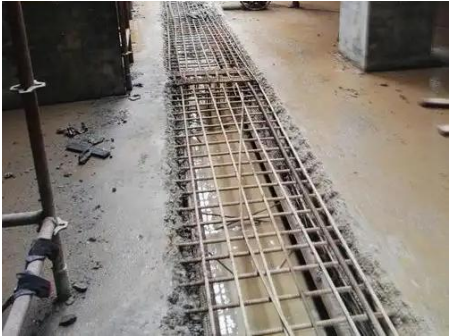
| 现象和问题 | 问题图片 | 原 因 | 防治措施 |
|---|---|---|---|
| 5.2.1 地基基础不均匀下沉裂缝 | <p>地基受雨水浸泡</p> | <ol style="list-style-type: none"> <li>1. 地质勘察未查明软弱下卧层，地基处理方案不当（如湿陷性黄土场地未有效消除湿陷性）。</li> <li>2. 基坑开挖后长期暴露，地基基础受水浸泡。</li> <li>3. 回填土未分层夯实，压实系数不符合设计要求。</li> <li>4. 荷载分布不均，局部堆载超限（如施工堆料、重型设备）。</li> <li>5. 后浇带长期未封闭，雨污水等侵入。</li> </ol> | <ol style="list-style-type: none"> <li>1. 加强地基基础工程施工质量控制。采用灰土挤密桩等技术消除湿陷性。工程场地情况异常时，应补充勘察。</li> <li>2. 基坑不应长期暴露，地基基础应及时封闭。</li> <li>3. 分层回填土厚度小于 300mm，含水率控制在最优含水率<math>\pm 2\%</math>范围内。</li> <li>4. 加强施工期间沉降观测，严禁超限堆载。</li> <li>5. 后浇带未封闭前应采取防护措施，并在符合设计要求时，及时予以封闭。</li> </ol> |
| | <p>雨污水侵入后浇带</p> | | <div> <p>及时施工垫层</p> </div> <div> <p>未封闭的后浇带采取防护措施</p> </div> |

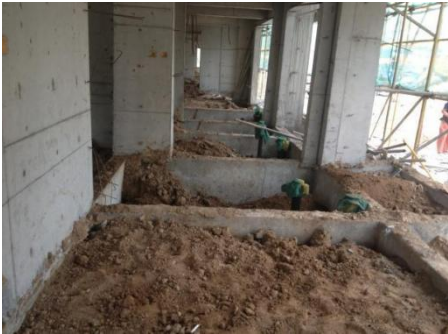
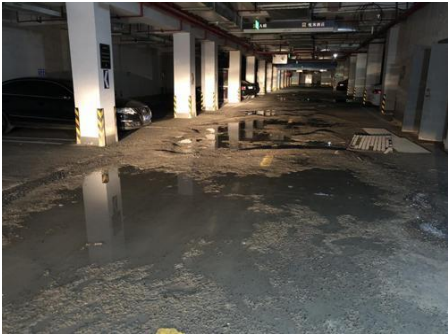
| 现象和问题 | 问题图片 | 原 因 | 防治措施 |
|---|---|---|---|
| 5.2.2 室内回填<br>土下沉 | <p>回填土未分层压实</p> | <ol style="list-style-type: none"> <li>1. 室内回填土受水浸泡。</li> <li>2. 回填前室内积水未排干。</li> <li>3. 回填土料不合格。采用淤泥、冻土、膨胀土或含有机物超标的土料，土料含水率不符合最优含水率的要求，未分层压实，压实系数不符合设计要求。</li> <li>4. 灰土中使用的石灰质量不合格，熟石灰中混有生石灰，造成垫层隆起、开裂。</li> </ol> | <ol style="list-style-type: none"> <li>1. 回填前清理底板积水，底板应保持干燥状态。雨期施工时，应封闭地下室顶板的洞口，防止雨水倒灌。</li> <li>2. 严控土料质量。严禁使用淤泥、冻土或有机物含量<math>&gt;5\%</math>的土料。应分层压实，每层虚铺厚度<math>\leq 300\text{mm}</math>，含水率控制在最优含水率<math>\pm 2\%</math>范围内。严禁水夯法施工。</li> <li>3. 熟石灰质量应合格，不得含有生石灰块。</li> </ol> |
| | <p>回填前底板积水未排干</p> | <p>地下室回填前，底板面平整、干燥</p> | <p>室内回填土垫层平整、压实质量符合要求</p> |

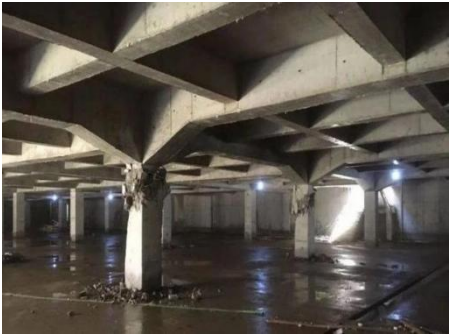
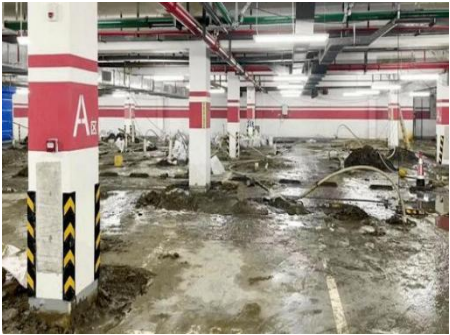
| 现象和问题 | 问题图片 | 原 因 | 防治措施 |
|---|---|---|---|
| 5.2.3 地下室结构上浮 | <p>地下水浮力导致框柱冲切破坏</p> | <ol style="list-style-type: none"> <li>1. 底板抗浮构造失效，地下水浮力导致底板裂缝渗漏。</li> <li>2. 地下室顶板未及时进行覆土，造成配重不足，提前中断基坑降水。</li> </ol> | <ol style="list-style-type: none"> <li>1. 抗浮锚杆锚固长度应符合设计要求，抗浮锚杆锚固抗拔力检测合格，锚杆钢筋宜采取防腐处理。</li> <li>2. 应按照设计要求及时完成地下室覆土配重，严禁未经设计同意提前中断降水。</li> </ol> |
| | <p>地库因上浮引起结构开裂、渗水</p> | | <div> <p>抗浮锚杆防水做法详图</p> </div> <div> <p>防水施工前抗浮锚杆弯折成形</p> </div> |

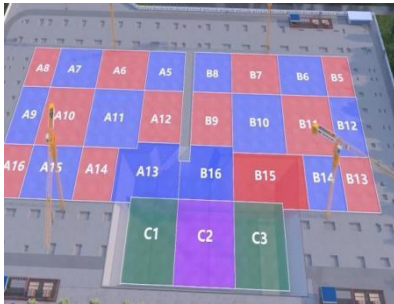
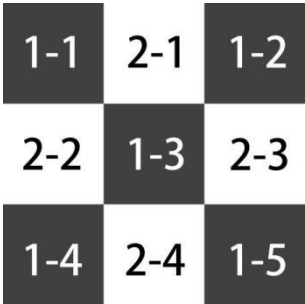
| 现象和问题 | 问题图片 | 原 因 | 防治措施 |
|---|---|---|---|
| 5.2.4 大体积混凝土裂缝 | <p>大体积混凝土收缩裂缝</p> | <p>1. 结构构件厚大，水泥水化热造成构件混凝土内部温差过大，表面产生拉应力，拉应力超过混凝土早期抗拉强度，形成裂缝。</p> <p>2. 保温、保湿措施不合理，未按要求对混凝土内外测温。</p> <p>3. 一次连续浇筑的面积过大，未合理分段施工。</p> | <p>1. 严格控制水泥水化热，可采用中低热水泥等措施。宜采用混凝土 60d 或 90d 的强度作为大体积混凝土配合比设计、混凝土强度评定及工程验收的依据。</p> <p>2. 应严格按照专项方案施工，采取必要的测温、保温、保湿等措施。</p> <p>3. 高温季节施工时，应采取混凝土骨料遮阳防晒、洒水降温，在水箱中加冰块降低水温，降低混凝土出机温度，避开高温时段浇筑等措施。</p> <p>4. 采用跳仓法施工，跳仓的最大分块单向尺寸不宜大于 40m，跳仓间隔施工的时间不宜小于 7 d，跳仓接缝部位应按照施工缝的要求设置和处理。</p> |
| | | <p>跳仓法施工</p> | <p>跳仓法示意</p> |

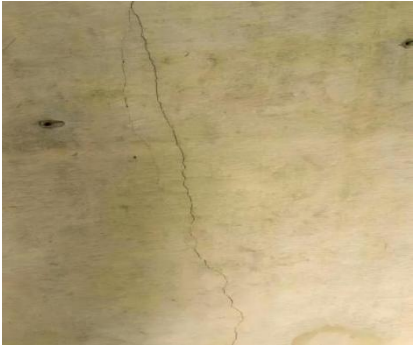
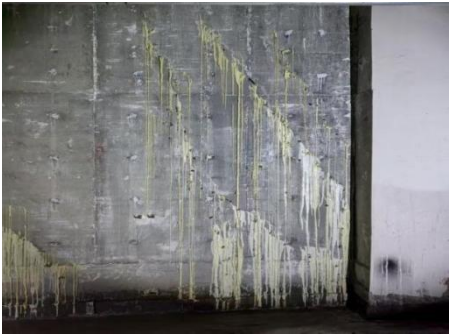
| 现象和问题 | 问题图片 | 原 因 | 防治措施 |
|---|---|---|---|
| 5.3.1 地下室结构外墙裂缝 | <div>地下室墙体竖向缝</div> <div>地下室墙体八字缝</div> | <div>1. 水泥体积安定性不合格、水胶比过大，增大混凝土收缩变形，骨料含泥量超标、外加剂选用不当等问题。</div> <div>2. 外墙水平抗裂钢筋偏少、间距过大，保护层取值偏大，导致混凝土表面开裂。</div> <div>3. 未合理设置后浇带，或后浇带封闭时间过早。</div> <div>4. 过度振捣导致骨料下沉，水泥浆上浮。</div> <div>5. 施工过程中，随意留设施工缝或施工冷缝。</div> <div>6. 养护不及时或养护时间不足，养护期间未采取保温养护措施。</div> <div>7. 混凝土表面保温养护不当，内外温差过大，导致开裂。</div> | <div>1. 地下室外墙宜采用补偿收缩混凝土，其最小限制膨胀率为 0.015%。</div> <div>2. 地下室外墙每 30~40m 长，宜设置一道后浇带。</div> <div>3. 优化配筋，采用细密筋原则，增设抗裂钢筋网片（通常用<math>\phi 8 \sim 12 @ 100 \sim 150 \text{mm}</math>），控制保护层厚度。</div> <div>4. 严控原材料质量，采用中低热水泥，减少水泥用量。掺加优质粉煤灰或矿粉，替代部分水泥，降低水化热及收缩。使用高效减水剂，降低水灰比，提高混凝土强度和抗渗性能。</div> <div>5. 控制混凝土入模温度，分段分层浇筑，严控拆模时间。</div> <div>6. 前期可进行带模养护，拆模后应保温保湿养护，且不少于 14d，混凝土内外温度差不应大于 20℃。</div> <div>7. 混凝土应连续浇筑，浇筑顺序严格按照方案执行，浇筑过程加强旁站监控。</div> |
