# 陕西省住宅工程

# “堵漏裂臭”问题防治技术指南

（征求意见稿）

陕西省建筑业协会  
陕西省建设工程质量安全监督总站  
西安 2026

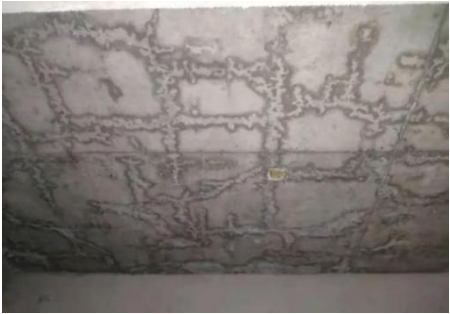
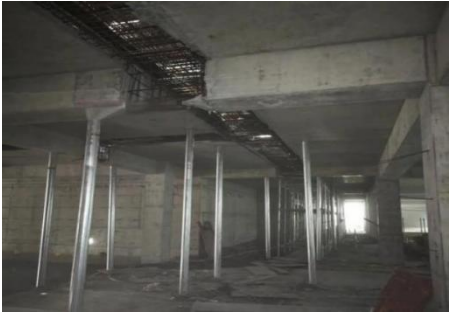
| 现象和问题 | 问题图片 | 原 因 | 防治措施 |
|---|---|---|---|
| 5.3.2 地下室结构顶板裂缝 | <p>顶板裂缝、渗水</p> | <ol style="list-style-type: none"> <li>1. 混凝土中水泥体积安定性不合格、骨料含泥量超标、外加剂使用不当等配合比问题。</li> <li>2. 混凝土未达到规定强度即拆模，或未达到强度时采用拆模后回顶的方式。</li> <li>3. 顶板作为施工通道时未做支撑加固，重载超过设计值，或覆土回填时存在重车碾压、局部堆土过高情况。</li> <li>4. 结构板贯通裂缝（<math>&gt;0.2\text{mm}</math>）未注浆封闭，直接施工防水层。</li> <li>5. 混凝土保护层超过标准和设计要求。</li> </ol> | <ol style="list-style-type: none"> <li>1. 控制进场混凝土质量，做好开盘鉴定资料查验和坍落度、扩展度试验。</li> <li>2. 拆模时间按同条件养护试块强度确定，跨度<math>\leq 8\text{m}</math>时达 75%设计强度，<math>&gt; 8\text{m}</math>时达 100%设计强度方可拆模。禁止采用回顶支撑的方式。</li> <li>3. 顶板作为施工通道时，应增设临时支撑或加密立杆，经设计单位复核后实施。</li> <li>4. 防水施工前全面检查顶板裂缝，对<math>&gt;0.2\text{mm}</math>贯通裂缝采用环氧树脂或聚氨酯注浆封闭。</li> <li>5. 严格控制钢筋保护层。</li> </ol> |
| | <p>拆模后回顶</p> | <p>施工通道部位顶板增设临时支撑脚手架</p> | <p>注浆封闭裂缝</p> |

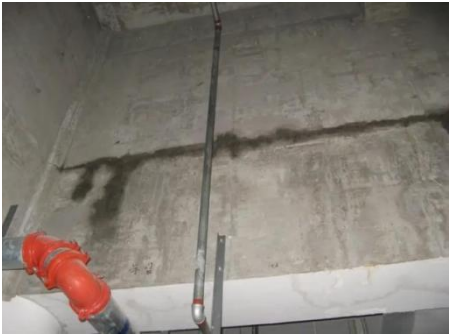
| 现象和问题 | 问题图片 | 原 因 | 防治措施 |
|---|---|---|---|
| 5.3.3 地下室施工缝裂缝 | <p>施工缝裂缝、渗漏（一）</p> <p>施工缝裂缝、渗漏（二）</p> | <ol style="list-style-type: none"> <li>1. 钢板止水带折翼方向错误（未朝向迎水面），焊接质量不合格（虚焊、漏焊），或转角部位未采用整体成型钢板。</li> <li>2. 中埋式橡胶止水带搭接长度不足、热压焊接不牢固，或预埋位置偏移导致变形缝中心错位。</li> <li>3. 接缝处理不当，施工缝表面浮浆、松散骨料未凿毛清理。</li> <li>4. 混凝土浇筑时间间隔过长形成冷缝。振捣不密实导致骨料下沉，泌水通道形成。未采用补偿收缩混凝土，或膨胀剂掺量不足，无法抵消收缩变形。</li> <li>5. 施工缝位置设置不合理（如位于剪力较大或转角应力集中区域），未配置加强钢筋网片。</li> </ol> | <ol style="list-style-type: none"> <li>1. 钢板止水带折翼应朝向迎水面，采用专用钢筋支架固定，搭接长度<math>\geq 50\text{mm}</math>。转角部位采用整体冲压成型件，焊缝满焊、饱满。</li> <li>2. 中埋式橡胶止水带接头热压焊接，搭接长度<math>\geq 100\text{mm}</math>，居中安装偏差<math>\leq 5\text{mm}</math>，转弯半径<math>\geq 200\text{mm}</math>，底板、顶板内呈“盆状”固定。</li> <li>3. 浇筑前彻底凿除浮浆至密实骨料面，确保施工缝结合紧密。</li> <li>4. 分层浇筑厚度控制，振捣密实且避免过振。</li> <li>5. 施工缝宜避开不利受力部位，宜增设<math>\phi 8@150\text{mm}</math> 抗裂钢筋网片（宽度<math>\geq 600\text{mm}</math>）。施工缝应按标准和设计要求设置钢板止水带。</li> </ol> |

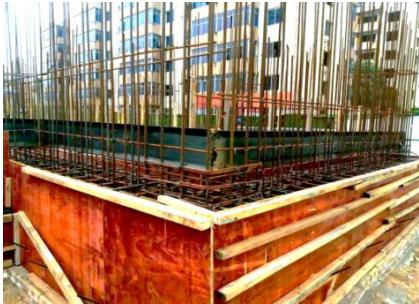
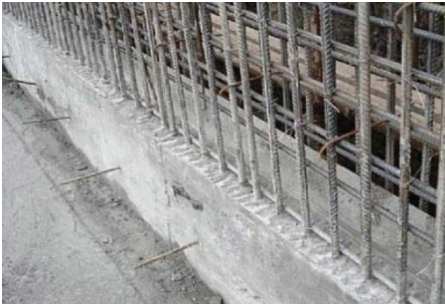
| 现象和问题 | 问题图片 | 原 因 | 防治措施 |
|---|---|---|---|
| | <p>钢板止水带折翼朝向迎水面</p> <p>施工缝部位凿毛</p> | | |

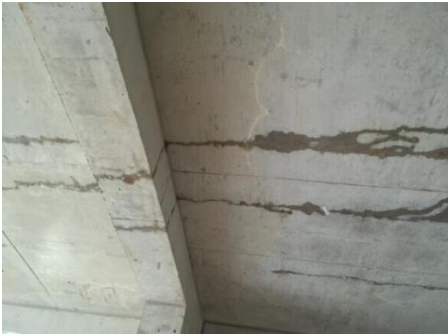
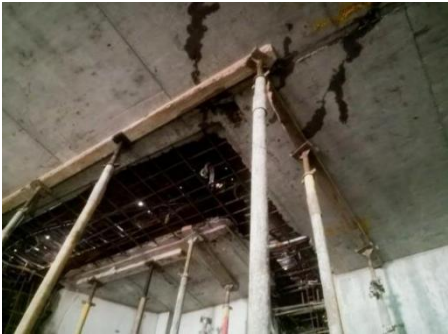
| 现象和问题 | 问题图片 | 原 因 | 防治措施 |
|---|---|---|---|
| 5.3.4 后浇带裂缝 | <p>后浇带新旧混凝土接缝部位开裂</p> <p>后浇带后顶板面扰动辐射裂缝</p> | <ol style="list-style-type: none"> <li>1. 后浇带设置间距过大，造成结构开裂。</li> <li>2. 后浇带钢筋配置不当，抗裂构造钢筋不足。</li> <li>3. 混凝土水胶比过大导致收缩增大，或膨胀剂掺量不当，补偿收缩失效。</li> <li>4. 后浇带混凝土过早浇筑，释放应力不完全，导致开裂。</li> <li>5. 后浇带混凝土养护不及时、不充分，导致干缩开裂。</li> <li>6. 后浇带两侧混凝土表面未凿毛湿润，新旧混凝土结合不良。</li> <li>7. 后浇带支撑体系被提前拆除，导致结构变形开裂。</li> </ol> | <ol style="list-style-type: none"> <li>1. 后浇带部位合理设置间距（不超 30～40m），采用独立支撑。</li> <li>2. 后浇带混凝土及浇筑时间应符合标准和设计要求。沉降后浇带应待主体结构沉降基本稳定后方可浇筑，伸缩后浇带待收缩基本完成后方可浇筑。</li> <li>3. 后浇带两侧混凝土界面应凿毛、清灰、冲洗干净。</li> <li>4. 浇筑后浇带混凝土时，应加强振捣，确保密实，避免过振。</li> <li>5. 后浇带混凝土浇筑完毕后，应及时保温保湿养护。</li> <li>6. 养护时间不得少于 14d。</li> </ol> |

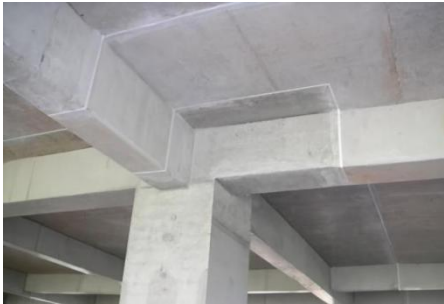
| 现象和问题 | 问题图片 | 原 因 | 防治措施 |
|---|---|---|---|
| | <p>后浇带设置独立支撑</p> <p>后浇带浇筑成型观感良好</p> | | |

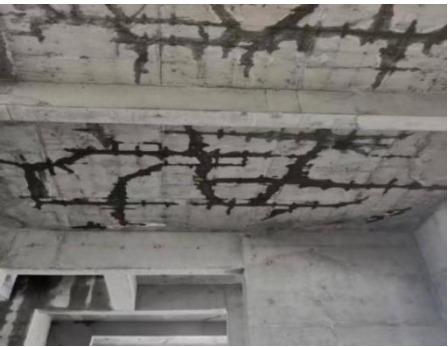
| 现象和问题 | 问题图片 | 原 因 | 防治措施 |
|---|---|---|---|
| 5.3.5 现浇板裂缝 | <p>现浇板不规则块状开裂</p> | <ol style="list-style-type: none"> <li>1. 现浇板面层钢筋绑扎时踩踏变形未复位。</li> <li>2. 混凝土养护不及时，失水过快，产生塑性收缩裂缝。</li> <li>3. 现浇板提前堆载或堆载超过设计要求，导致开裂。</li> <li>4. 混凝土水灰比过大，砂石含泥量超标，导致内部裂缝。</li> <li>5. 混凝土振捣不到位或初凝前二次扰动。</li> <li>6. 混凝土保护层控制不到位。</li> </ol> | <ol style="list-style-type: none"> <li>1. 现浇板钢筋绑扎时，应架设步道，避免踩踏。</li> <li>2. 混凝土浇筑完毕后，及时覆膜保水养护期不少于 7d。</li> <li>3. 按照不同类型构件拆模要求，严格控制拆模时间，现浇板堆载应符合设计要求。</li> <li>4. 优化混凝土配合比，宜掺加聚丙烯纤维等，控制早期塑性裂缝和干缩裂缝。</li> <li>5. 严格控制钢筋保护层厚度。</li> <li>6. 板面收面时，使用平板振动器进行收面，终凝前再进行二次收面。</li> </ol> |

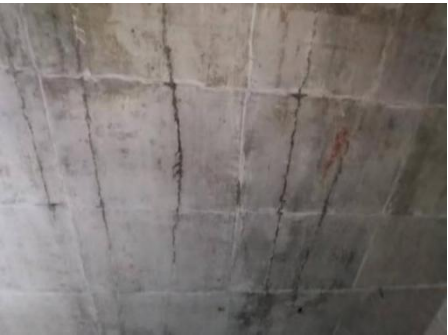
| 现象和问题 | 问题图片 | 原 因 | 防治措施 |
|---|---|---|---|
| | <p>现浇板结构堆载裂缝</p> | <div> <p>楼板架设步道平板</p> </div> <div> <p>振动器二次振捣</p> </div> <div> <p>保护层定型垫块</p> </div> <div> <p>现浇板混凝土养护</p> </div> | |

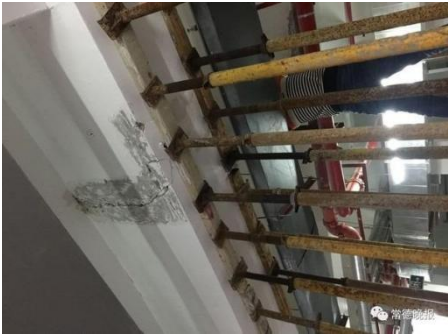
| 现象和问题 | 问题图片 | 原 因 | 防治措施 |
|---|---|---|---|
| 5.3.6 结构梁裂缝 | <p>结构梁跨中底部裂缝</p> | <ol style="list-style-type: none"> <li>1. 支模架梁底杆件未按照方案布设，存在顶撑不牢固或脱空。</li> <li>2. 施工过程中梁钢筋位置偏移等，出现跨中底部或支座顶部变形裂缝。</li> <li>3. 箍筋、弯起钢筋绑扎不符合设计要求，导致梁支座附近出现剪切裂缝。</li> <li>4. 结构梁拆模时间不符合标准和设计要求，模板过早拆除。</li> <li>5. 混凝土振捣不密实，存在稀松、裂缝现象。</li> <li>6. 结构梁体未严格按设计要求进行起拱。</li> <li>7. 梁上部放置重物超荷载导致开裂。</li> </ol> | <ol style="list-style-type: none"> <li>1. 模板支撑系统应严格按照方案搭设，防止结构变形下沉。</li> <li>2. 拆模前应进行同条件试块试压，满足要求后方可进行拆模作业。</li> <li>3. 钢筋的规格、数量、间距、保护层厚度应符合标准和设计要求。</li> <li>4. 严禁现场随意加水，混凝土振捣均匀密实，不过振、不漏振。</li> <li>5. 严格按照图纸设计要求进行起拱，起拱高度宜为跨度的 1/1000~3/1000。</li> <li>6. 不得在混凝土强度未达到要求前，过早施加施工荷载或上人操作。</li> </ol> |

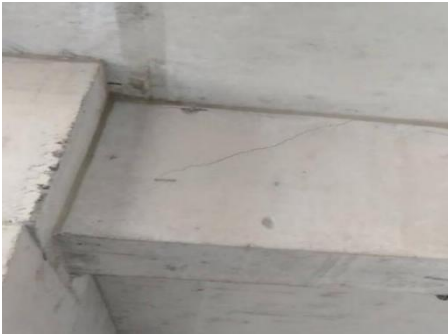
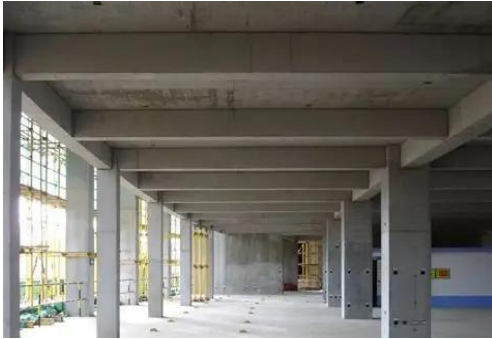
| 现象和问题 | 问题图片 | 原 因 | 防治措施 |
|---|---|---|---|
| | <p>结构梁端上部斜裂缝</p> | | <p>结构梁浇筑平直、无麻面、观感质量佳，无下挠</p> |

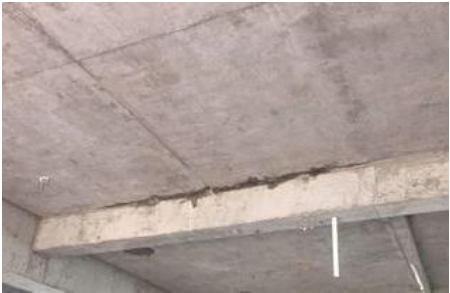
| 现象和问题 | 问题图片 | 原 因 | 防治措施 |
|---|---|---|---|
| 5.3.7 梁板交界部位裂缝 | <p>梁板交界部位冷缝</p> | <ol style="list-style-type: none"> <li>1. 梁板浇筑间隔时间控制不当，产生冷缝。</li> <li>2. 梁、板在交界部位收缩时收缩量不同，产生较大的拉应力，导致开裂。</li> <li>3. 施工过程中，踩踏、物料堆放导致现浇板负弯矩钢筋变形。</li> <li>4. 混凝土养护不到位，导致混凝土收缩裂缝。</li> </ol> | <ol style="list-style-type: none"> <li>1. 严控梁板混凝土浇筑间隔时间，先梁后板，平行推进，避免冷缝。</li> <li>2. 铺设马凳筋，马凳筋间距不宜过大（通常<math>\leq 1\text{m}</math>），在浇筑时负弯矩钢筋不被踩踏下沉。</li> <li>3. 浇筑梁板混凝土时，应铺设步道，严禁工人直接踩踏钢筋。</li> <li>4. 禁止在新浇筑的现浇板上过早堆放集中荷载。</li> <li>5. 应待梁板混凝土强度达到标准和设计要求后，方可拆除底模和支撑。</li> <li>6. 浇筑收面完成后，应立即覆盖塑料薄膜等材料保湿养护。当梁板交界部位为降板时，降板部位应及时进行蓄水养护。</li> </ol> |

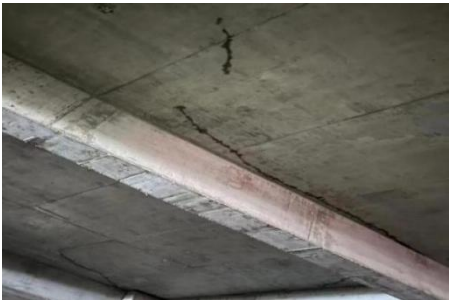
| 现象和问题 | 问题图片 | 原 因 | 防治措施 |
|---|---|---|---|
| | <p>梁板交界部位收缩裂缝</p> | | |

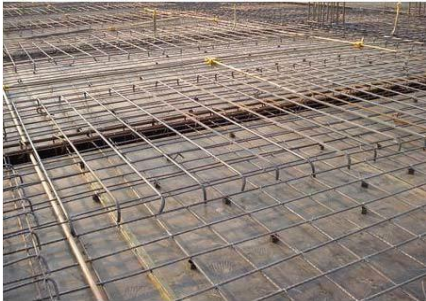
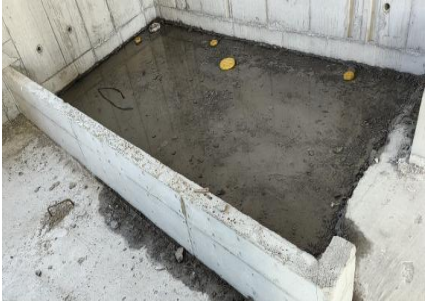
| 现象和问题 | 问题图片 | 原 因 | 防治措施 |
|---|---|---|---|
| | | <p>板面负弯矩筋布置规范整齐</p> | <p>降板部位蓄水养护</p> |

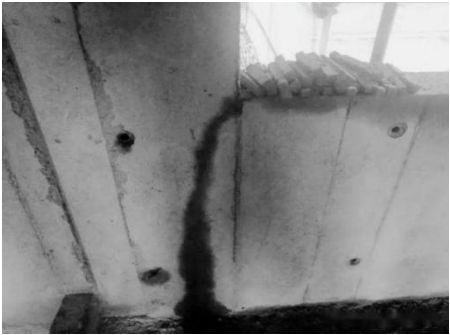
| 现象和问题 | 问题图片 | 原 因 | 防治措施 |
|---|---|---|---|
| 5.3.8 窗洞口周边裂缝 | <p>窗洞口周边裂缝导致渗漏</p> | <ol style="list-style-type: none"> <li>1. 洞口四周未按部位和设计要求配置附加钢筋。</li> <li>2. 窗周边未设置结构拉缝。</li> <li>3. 新旧混凝土交界部位未凿毛。</li> <li>4. 窗口四角位置出现混凝土收缩裂缝。</li> </ol> | <ol style="list-style-type: none"> <li>1. 窗周边部位应设置洞口抗裂加强筋。</li> <li>2. 窗周边可采用结构拉缝施工工艺。</li> <li>3. 新旧混凝土交界面凿毛处理。</li> <li>4. 加强混凝土保温保湿养护，养护期不少于7d。</li> </ol> |

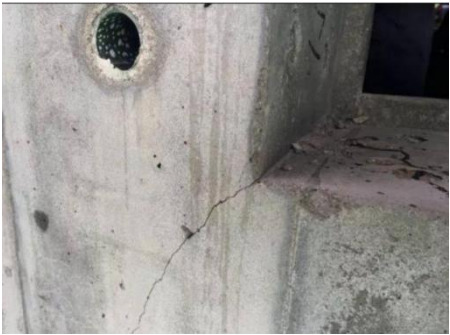
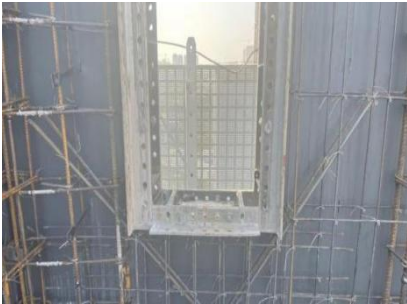
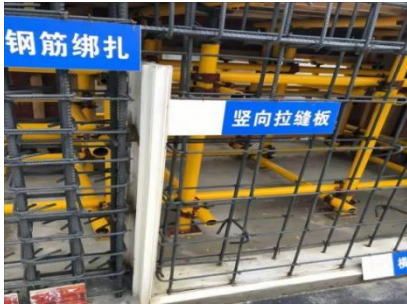
| 现象和问题 | 问题图片 | 原 因 | 防治措施 |
|---|---|---|---|
| | <p>窗洞口周边裂缝</p> | <p>窗周边部位增加洞口抗裂加强筋</p> | <p>窗周边预埋结构拉缝板</p> |

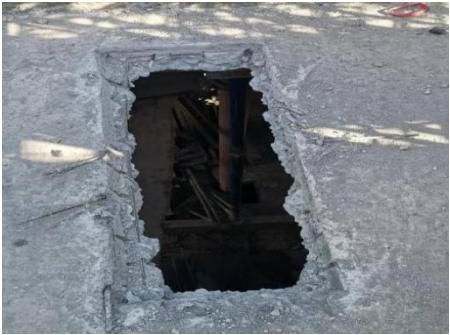
| 现象和问题 | 问题图片 | 原 因 | 防治措施 |
|---|---|---|---|
| 5.3.9 放线洞、传料口裂缝 | <p>放线洞、传料口开洞随意</p> | <ol style="list-style-type: none"> <li>1. 水平洞口四角位置混凝土开裂。</li> <li>2. 洞口部位钢筋被切断，搭接长度不足。</li> <li>3. 洞口部位新旧混凝土凿毛、振捣、养护不到位。</li> </ol> | <ol style="list-style-type: none"> <li>1. 水平洞口四周优化为弧形，采用洞口企口构造。</li> <li>2. 洞口四周设置附加钢筋，其直径不应小于12mm，截面面积不应小于被洞口截断的钢筋总面积。</li> <li>3. 水平洞口封闭前应将新旧混凝土凿毛，混凝土振捣密实，养护期不少于7d。</li> </ol> |

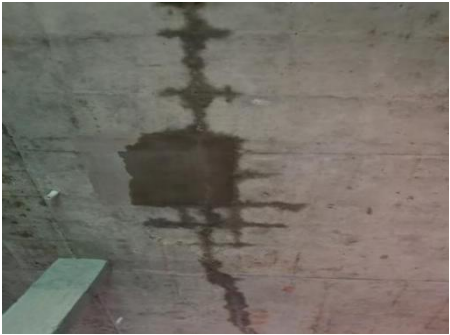
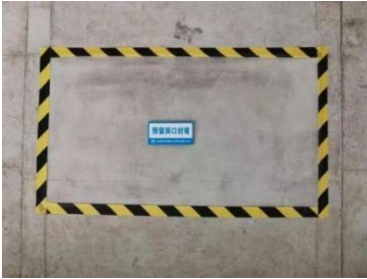
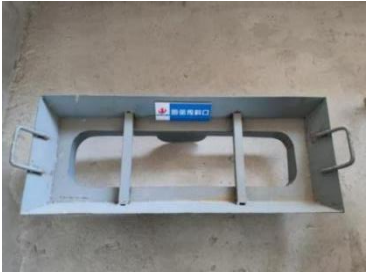
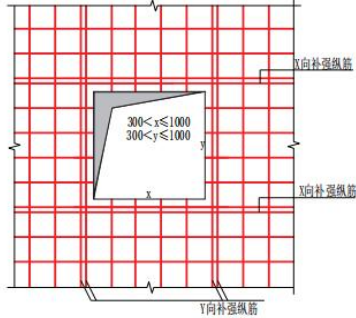
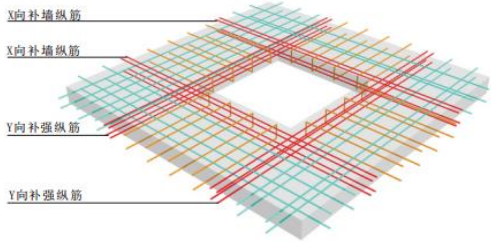
| 现象和问题 | 问题图片 | 原 因 | 防治措施 |
|---|---|---|---|
| | <p>放线洞、传料口浇筑不密实导致渗漏</p> | <p>预留洞口封堵示意图</p> <p>圆弧传料口模具</p> | <p>洞口附加筋示意图</p> |

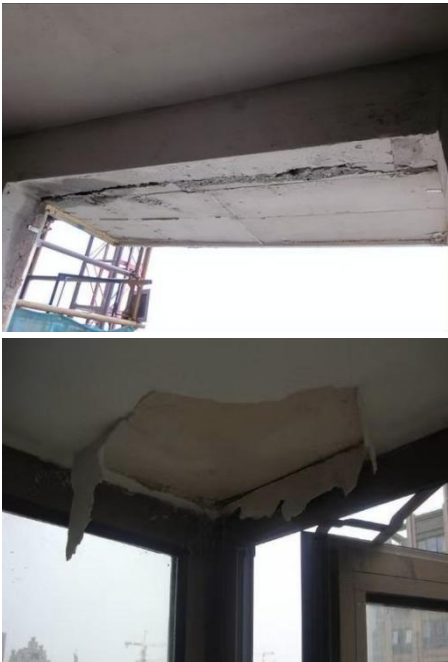
| 现象和问题 | 问题图片 | 原 因 | 防治措施 |
|---|---|---|---|
| 5.3.10 悬挑构件(飘窗板、空调板、雨篷)裂缝 | | <ol style="list-style-type: none"> <li>1. 上部受拉钢筋下移、踩踏，悬挑受力区钢筋失效，易出现根部贯通裂缝。</li> <li>2. 支撑刚度不足、下沉；拆模过早，混凝土强度未达到要求，受弯开裂。</li> <li>3. 构件薄、表面积大，养护不到位，干缩、温度应力产生表面裂缝；温差大时加剧开裂。</li> <li>4. 浇筑后早期堆载，额外荷载造成受力裂缝。</li> <li>5. 转角缺少附加钢筋，应力集中开裂。</li> </ol> | <ol style="list-style-type: none"> <li>1. 钢筋绑扎重点管控，上部主筋设置钢筋马凳，严禁踩踏，保证位置准确。</li> <li>2. 模板支撑体系牢固，必须达到设计强度（100%）后方可拆模，严禁提前堆载。</li> <li>3. 加强混凝土保湿养护，减少干缩温度裂缝；优化配合比，降低水化热。</li> <li>4. 悬挑构件转角增设附加抗裂钢筋。</li> <li>5. 严控施工阶段荷载，混凝土强度达标前禁止上人、堆放材料。</li> </ol> |

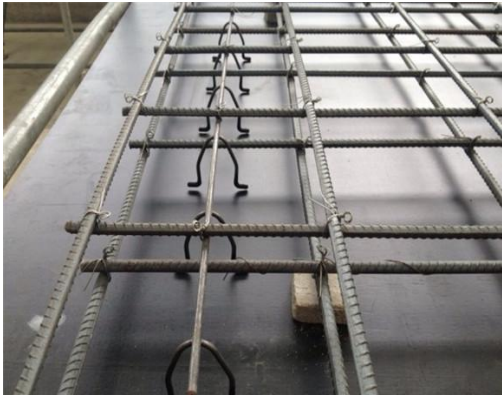
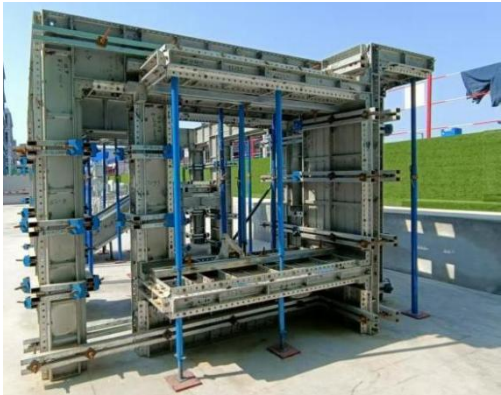
| 现象和问题 | 问题图片 | 原 因 | 防治措施 |
|---|---|---|---|
| | | <p>采用桁架马凳，防止踩踏变形</p> | <p>飘窗刚性支撑</p> |

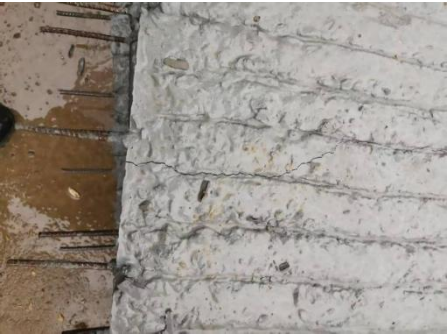
| 现象和问题 | 问题图片 | 原 因 | 防治措施 |
|---|---|---|---|
| 5.4.1 预制叠合板构件表面裂缝 | <p>预制叠合板混凝土收缩开裂</p> | <p>1. 蒸汽养护（升、恒、降温速度）控制不当，或拆模后未及时进行保温保湿养护，导致预制叠合板因内外温差或失水过快产生细微裂缝。后续在预制叠合板运输、吊装等作业时，裂缝继续扩展扩大。</p> <p>2. 钢筋保护层控制偏差较大。</p> <p>3. 当线盒或预留孔洞位于构件边缘区域时，线盒、洞口集中布置易产生裂缝。</p> | <p>1. 严格落实养护制度。蒸汽养护应控制升温 and 降温速率（不宜超过 20℃/h）。当进行常温养护方式时，应覆盖湿布或定时保湿养护，保持表面湿润不少于 72 小时，避免高温或干燥环境急骤蒸发。</p> <p>2. 安装钢筋时使用定位卡具，保护层厚度偏差控制在±3mm 以内。</p> <p>3. 板边预留洞口周围增设直径为<math>\phi 6 \sim 8</math> 附加钢筋。浇筑时加强振捣，确保边缘部位混凝土密实。</p> |

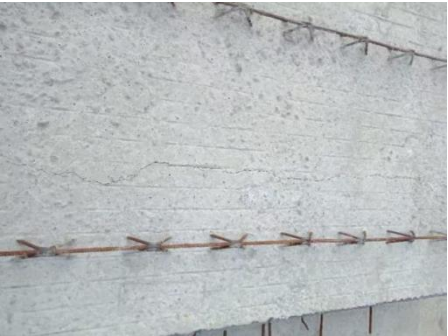
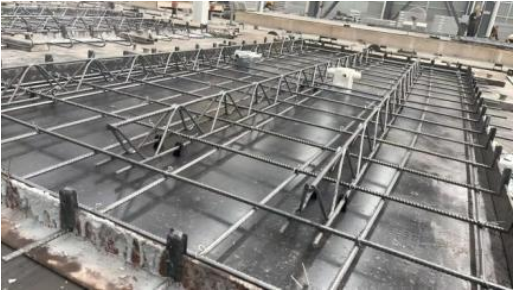
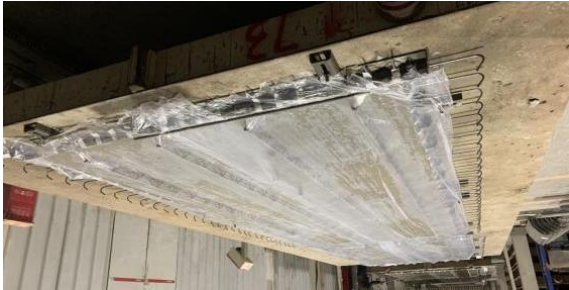
| 现象和问题 | 问题图片 | 原 因 | 防治措施 |
|---|---|---|---|
| | <p>预制叠合板堆叠表面开裂</p> | <p>预制叠合板钢筋保护层垫块设置</p> <p>预制叠合板入养护窑前薄膜覆盖</p> | |

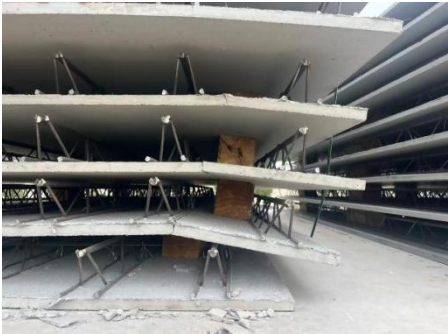
| 现象和问题 | 问题图片 | 原 因 | 防治措施 |
|---|---|---|---|
| 5.4.2 预制叠合板堆叠变形开裂 | <p>预制叠合板堆叠变形开裂</p> | <p>1. 构件在拆模、堆码和吊装时，因强度不足、垫木设置不当或吊装操作不规范等原因，造成构件裂缝。</p> <p>2. 支撑点设置不当，导致构件悬臂过长，产生负弯矩裂缝。</p> | <p>1. 堆放场地应平整，预制构件应按规格分类堆放，垫块上下对齐。预制叠合板堆码高度应严格控制在 6 层（包含 6 层）以内。构件间应设置垫块（垫块尺寸不小于 <math>100\text{mm} \times 100\text{mm}</math>）的松木，垫木截面尺寸误差不应大于 <math>3\text{mm}</math>，垫木长度宜为 <math>400\text{mm} \sim 600\text{mm}</math>。</p> <p>2. 平放预制叠合板采用多点支撑时，各支点上表面应在同一水平面上，支点距离板端不宜大于 <math>500\text{mm}</math>。</p> |

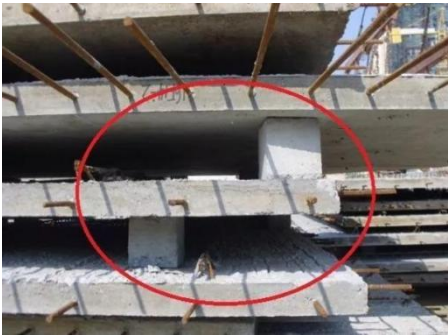
| 现象和问题 | 问题图片 | 原 因 | 防治措施 |
|---|---|---|---|
| | <p>预制叠合板堆叠不当产生开裂</p> | | |

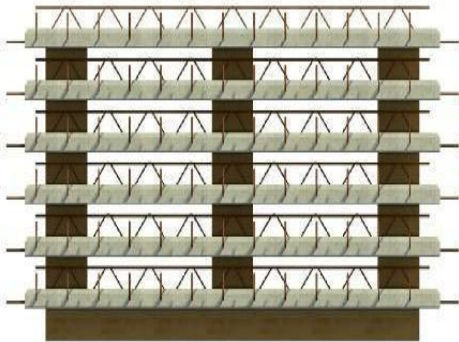
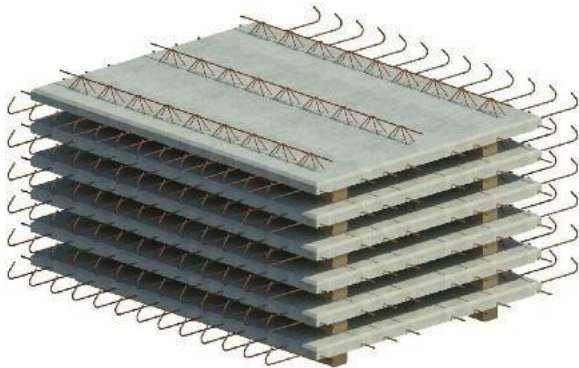
| 现象和问题 | 问题图片 | 原 因 | 防治措施 |
|---|---|---|---|
| | | <p>预制叠合板构件堆放示意</p> | <p>预制叠合板叠放垫块上下对齐</p> |

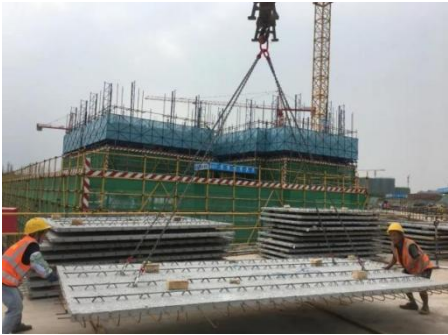
| 现象和问题 | 问题图片 | 原 因 | 防治措施 |
|---|---|---|---|
| 5.4.3 施工过程中预制叠合板变形裂缝 | <p>预制叠合板吊装不当产生裂缝</p> | <ol style="list-style-type: none"> <li>1. 吊装点位置不合理、堆码过高、垫块不对齐、支撑设置错误等，引起构件弯曲裂缝。</li> <li>2. 预制叠合板在转运或吊装过程中存在吊装点数量不足的情况，尤其对于跨度较大的预制叠合板（跨度<math>\geq 4.2\text{m}</math>），采用四点吊装，导致板中部产生凹陷变形，引发较长细微裂缝。</li> <li>3. 使用非专用吊具（如吊装带捆绑）进行多块板同时吊运，相互碰撞，导致构件开裂甚至断裂。</li> </ol> | <ol style="list-style-type: none"> <li>1. 在起模、运输、堆放及吊装前，应进行施工交底。吊装点位置与数量应与设计一致，确保每根吊索均匀受力。对于大跨度板，应采用多吊装点吊装（如六点吊、八点吊）或专用吊架，以减小吊装内力。吊装应遵循“慢起、稳升、缓放”原则。</li> <li>2. 根据构件重心位置，构件拆分加工图中应明确标注预制叠合板的吊装点数量和具体位置。对于大跨度板（如<math>\geq 4.2\text{m}</math>），应进行吊装验算，必要时增加吊装点数量或采用专用吊架。构件生产单位应按图纸在构件对应位置做出明显标识。</li> <li>3. 应使用专用吊具，严禁多块板捆绑吊运。必须单块起吊，构件之间应使用柔性垫块隔离。吊装过程中应有专人指挥和监督。</li> <li>4. 吊装前应对吊具、索具进行安全检查，严禁使用存在缺陷的吊具。</li> </ol> |

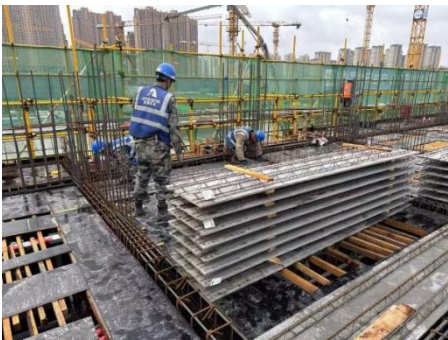
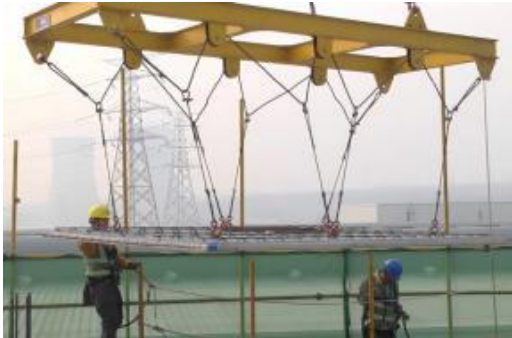
| 现象和问题 | 问题图片 | 原 因 | 防治措施 |
|---|---|---|---|
| | <p>多层预制叠合板一次吊装产生开裂</p> | | <p>采用平衡架进行预制叠合板（跨度<math>\geq 4.2\text{m}</math>）吊装</p> |

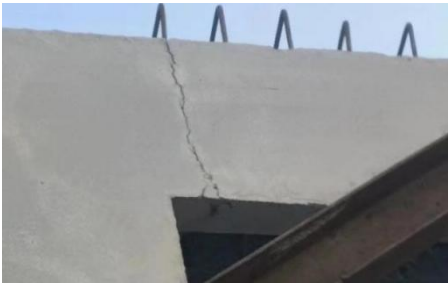
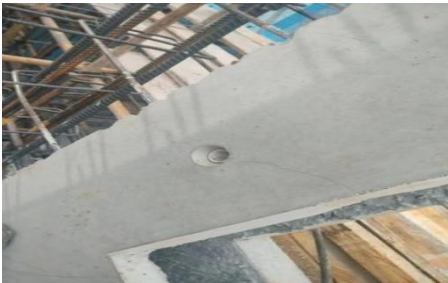
| 现象和问题 | 问题图片 | 原 因 | 防治措施 |
|---|---|---|---|
| 5.4.4 预制构件边缘薄弱区出现开裂 | <p>预制剪力墙窗洞口薄弱部位开裂</p> <p>预制剪力墙预留孔洞部位形成贯通裂缝</p> | <ol style="list-style-type: none"> <li>1. 构件平面尺寸较大或开洞导致自身刚度差、应力集中，起吊时构件薄弱部位开裂。</li> <li>2. 吊装点布置位置不合理，吊装点设置在构件薄弱部位、起吊时重心不稳等，导致开裂。</li> <li>3. 未使用平衡梁、吊架、吊梁等专用吊架，使用不合格钢丝绳，导致开裂。</li> <li>4. 脱模孔、预埋件等集中布置，造成截面削弱，形成贯通裂缝。</li> <li>5. 水电预留预埋集中布置，造成构件开裂。</li> </ol> | <ol style="list-style-type: none"> <li>1. 深化设计阶段应优化构件拆分，避免出现刚度突变或应力集中的薄弱部位。合理拆分跨度大尺寸构件，无法避免时应充分计算大尺寸构件起吊受力情况，加强结构构造。</li> <li>2. 重要或特殊构件应进行试生产、试吊装，由设计、生产、施工单位共同确认，防止因设计问题导致起吊受力不合理。</li> <li>3. 吊装大型不对称构件时，应采用专用吊架（如平衡梁、分配梁），并配合旋转吊环等专用吊具，确保垂直起吊，吊索角度<math>\geq 60^\circ</math>。</li> <li>4. 设计优化薄弱部位预留预埋数量，应对薄弱部位和预留预埋部位采取加筋补强措施。</li> <li>5. 优化水电预埋设计，避免在较小区域内集中预留预埋，吊装点与预留洞口边缘距离不宜小于 200mm。</li> </ol> |

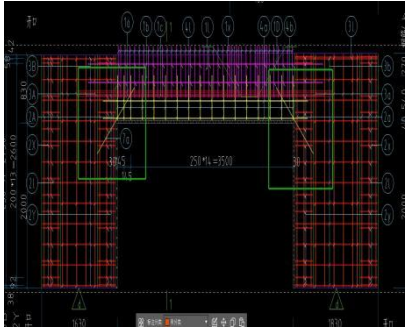
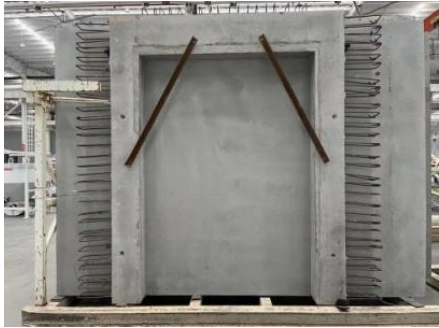
| 现象和问题 | 问题图片 | 原 因 | 防治措施 |
|---|---|---|---|
| | | <p>预制剪力墙窗洞口设计增加措施钢筋</p> <p>预制剪力墙窗洞口加设临时措施</p> | |

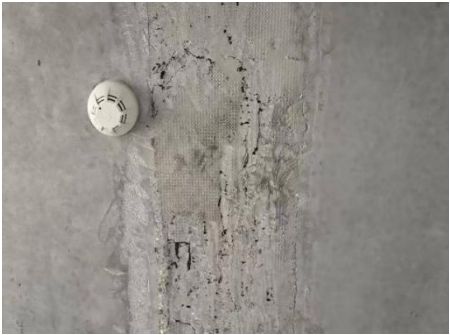
| 现象和问题 | 问题图片 | 原 因 | 防治措施 |
|---|---|---|---|
| 5.4.5 现浇板带节点裂缝 | <p>现浇板带混凝土振捣不密实产生裂纹</p> | <p>1. 现浇混凝土板带浇筑前，未对模板或构件接触面进行清理湿润，混凝土浇筑完毕后因收缩产生裂纹。</p> <p>2. 现浇混凝土板带和梁柱现浇节点浇筑时，因振捣不密实、养护不到位、预制叠合板板带下部独立支撑设置不规范等，造成裂缝。</p> <p>3. 预制叠合板与现浇层采用不同强度等级的混凝土，且浇筑时间不同，导致混凝土硬化过程中因收缩性能差异而产生裂缝。</p> <p>4. 混凝土未达到规定龄期强度即拆模。</p> <p>5. 现浇混凝土板带部位钢筋在施工中被踩踏变形，导致有效高度减小或保护层过大，产生裂缝。</p> | <p>1. 浇筑混凝土前，应对接触面进行清理湿润，并保持接触面洁净、无杂物。</p> <p>2. 现浇混凝土节点部位应使用插入式振捣器充分振捣，连续浇筑，不留施工缝。支撑应垂直稳固。</p> <p>3. 现浇层宜采用与预制叠合板同强度相同或相近的混凝土。现浇层应湿润养护不少于7d。</p> <p>4. 预制叠合板拆模时间应符合标准和设计要求，严禁提前拆除模板支撑。</p> <p>5. 钢筋绑扎完毕后，应及时设置钢筋马凳，铺设脚手板作为施工通道，严禁人员直接踩踏已绑扎成型的钢筋、碰撞预埋件或扰动板带模板。</p> |

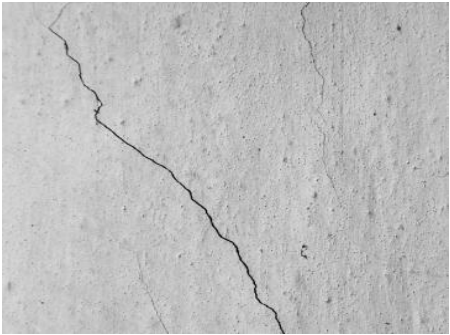
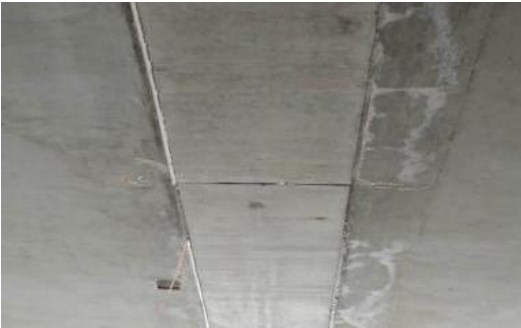
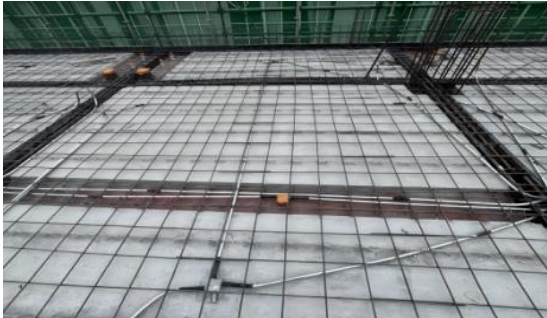
| 现象和问题 | 问题图片 | 原 因 | 防治措施 |
|---|---|---|---|
| | <p>现浇板带混凝土收缩产生裂纹</p> | <p>现浇板带浇筑成型观感良好</p> | <p>板面负弯矩筋布置规范整齐</p> |

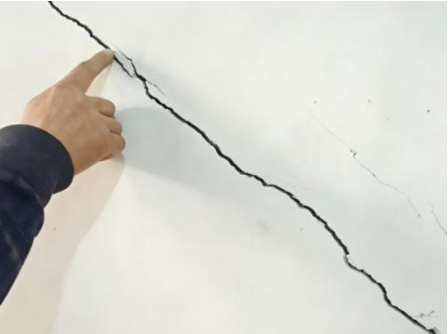
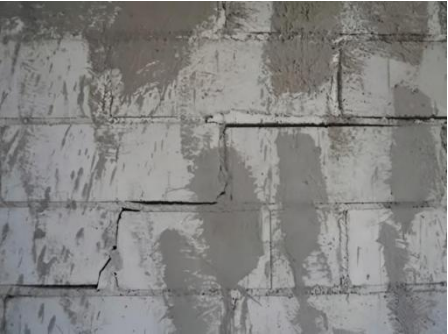
| 现象和问题 | 问题图片 | 原 因 | 防治措施 |
|---|---|---|---|
| 5.5.1 砌体结构<br>沉降裂缝 | <div><p>砌体结构沉降裂缝</p><p>砌体结构沉降裂缝</p></div> | <div>1. 地基压缩层内土层软弱不均，各土层压缩模量差异较大，导致基础沉降不均匀。</div> <div>2. 建筑物高低差异大，荷载相差悬殊，分布不均匀。</div> <div>3. 地基基础设计时，未充分考虑地质勘察数据或荷载分布，导致基础刚度不足或选型不当。</div> <div>4. 建筑物长度过长、体型复杂、凹凸转角多、层高高差及荷载差异显著等，未合理设置沉降缝、基础整体刚度不足，导致不均匀沉降。</div> <div>5. 施工过程中地基处理不当或地下水控制不力，导致地基承载力不足或局部沉降。</div> <div>6. 建筑物在使用过程中，地基土有水渗入，导致地基基础发生不均匀沉降。</div> | <div>1. 通过勘察和补充勘察，详细掌握地质条件，特别是土层不均匀性和地下水情况。采用合理的基础类型，减少建筑物的不均匀沉降。</div> <div>2. 根据建筑物的平面形状、荷载差异，合理设置沉降缝。</div> <div>3. 依据相关国家标准和设计要求，确保结构整体刚度，合理设置圈梁、构造柱，提高结构抗变形能力。</div> <div>4. 合理控制建筑体型，建筑物体型力求简单，控制长高比，合理布置纵横墙。</div> <div>5. 合理安排施工顺序，对高低、轻重悬殊的建筑按先重后轻、先高后低顺序施工。</div> <div>6. 在使用过程中，应加强建筑物周边散水、室外地坪的维护和修缮，做好建筑物防排水措施。</div> |

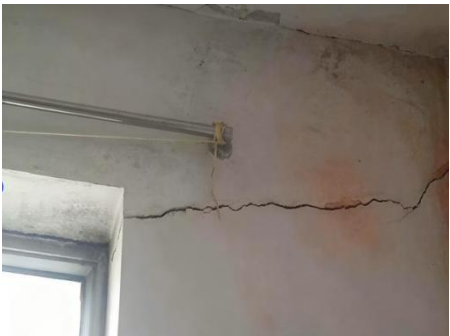
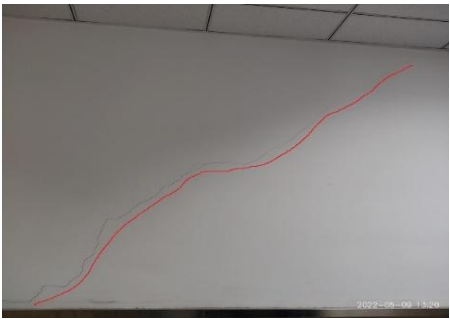
| 现象和问题 | 问题图片 | 原 因 | 防治措施 |
|---|---|---|---|
| 5.5.2 砌体结构<br>顶层墙体裂缝 | <p>顶层窗角裂缝</p> <p>建筑顶层横墙裂缝</p> | <ol style="list-style-type: none"> <li>1. 未按相关国家标准、规范设置保温隔热层、伸缩缝，无法有效缓解温度应力和收缩变形。</li> <li>2. 混凝土屋面板的线膨胀系数约为砖砌体的两倍，温度升高时屋面板变形大于墙体，在两者接触面产生约束应力，混凝土和砖砌体线膨胀系数不同造成墙体开裂。</li> <li>3. 巨大的温差导致屋面板热胀变形，对顶层墙体产生水平推力和弯矩，造成砌体裂缝。</li> <li>4. 圈梁、构造柱设置不合理或数量不足，难以协调屋面板与墙体的变形差异。</li> </ol> | <ol style="list-style-type: none"> <li>1. 屋面应设置保温层，宜设置架空隔热层，有效减小温度变形。</li> <li>2. 合理设置变形缝。</li> <li>3. 顶层屋面板下设置现浇钢筋混凝土圈梁，并沿内外墙拉通，房屋两端圈梁下的墙体设置水平钢筋。</li> <li>4. 顶层墙体有门窗等洞口时，在过梁上的水平灰缝内设置 2~3 道焊接钢筋网片或 2 根 <math>\phi 6\text{mm}</math> 钢筋，焊接钢筋网片或钢筋应伸入洞口两端墙内不小于 600mm。</li> <li>5. 顶层砌体砂浆强度等级不低于 M7.5。</li> </ol> |

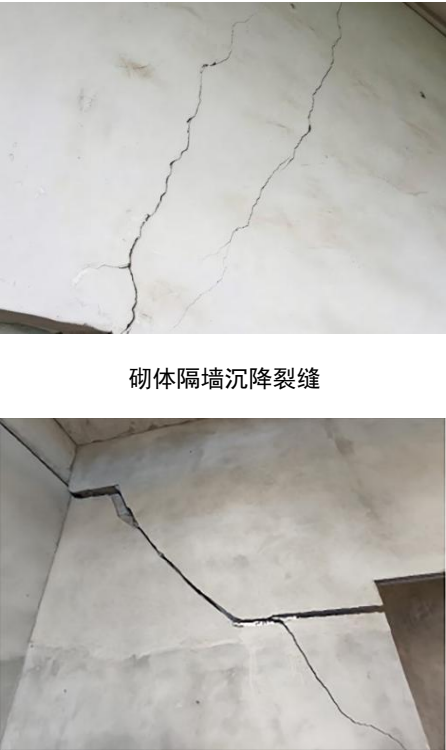
| 现象和问题 | 问题图片 | 原 因 | 防治措施 |
|---|---|---|---|
| 5.5.3 混凝土结构中填充墙沉降裂缝 | <p>砌体隔墙沉降裂缝</p> <p>砌体隔墙沉降裂缝</p> | <ol style="list-style-type: none"> <li>1. 地基基础设计不合理，地基承载力或者变形不满足国家相关标准要求，引起主体结构发生不均匀沉降，从而导致砌体隔墙产生不均匀沉降裂缝。</li> <li>2. 回填土未分层夯实，回填质量不符合国家相关标准和设计要求。</li> <li>3. 回填土夹杂淤泥、耕土、冻土、膨胀土、湿陷性黄土和生活垃圾等，遇水发生变形，导致地基基础下沉。</li> <li>4. 墙体与主体结构拉结钢筋设置不当或数量不足，无法有效协调填充墙与主体结构的变形。</li> </ol> | <ol style="list-style-type: none"> <li>1. 应选用合适的土料回填，回填土应分层铺填和夯实，压实系数应符合国家相关标准和设计要求。</li> <li>2. 在使用过程中，应加强建筑物周边散水、室外地坪的维护和修缮，完善建筑物防排水措施。</li> <li>3. 砌筑填充墙时，应沿钢筋混凝土墙或柱全高每隔 500mm 设置 2 <math>\phi</math>6 拉结钢筋。墙高超过 4m 时，墙体半高位置宜设置与柱连接且沿墙全长贯通的钢筋混凝土水平系梁。墙长超过 5m 或层高 2 倍时，应设置钢筋混凝土构造柱。</li> </ol> |

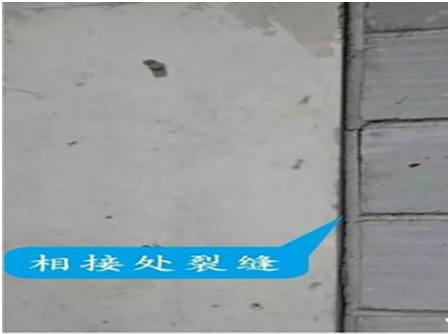
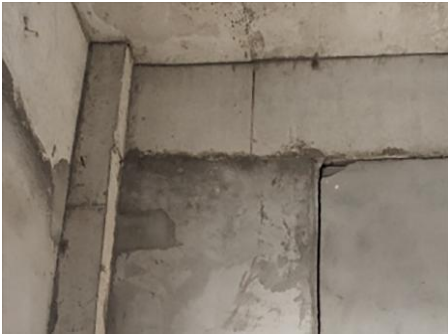
| 现象和问题 | 问题图片 | 原因 | 防治措施 |
|---|---|---|---|
| 5.5.4 混凝土结构与填充墙连接部位裂缝 | <p>相接部位裂缝</p> | <p>1. 钢筋混凝土结构的线膨胀系数与砌体的线膨胀系数不同，两者的物理性能有显著差异。</p> <p>2. 轻骨料混凝土小型空心砌块和蒸压加气混凝土砌块的产品龄期小于 28d，蒸压加气混凝土砌块的含水率大于 30%。</p> <p>3. 混凝土墙与填充墙连接部位未处理。</p> | <p>1. 填充墙应沿钢筋混凝土墙或柱全高不超过 500mm 设置 2<math>\phi</math>6 拉结钢筋。墙高超过 4m 时，墙体半高宜设置与柱连接且沿墙全长贯通的钢筋混凝土水平系梁。墙长超过 5m 或层高 2 倍时，应设置钢筋混凝土构造柱。填充墙与承重主体结构间的空（缝）隙部位封堵，应在填充墙砌筑 14d 后进行。</p> <p>2. 砌筑填充墙时，轻骨料混凝土小型空心砌块和蒸压加气混凝土砌块的产品龄期不应小于 28d，蒸压加气混凝土砌块的含水率宜小于 30%。</p> <p>3. 在混凝土构件与填充墙交界部位设置抗裂钢筋网。</p> |

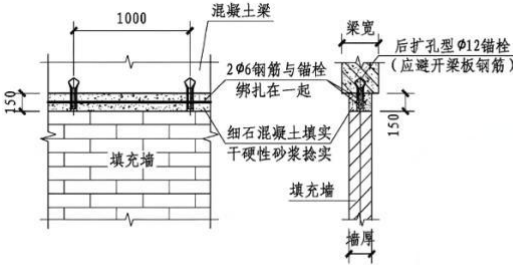
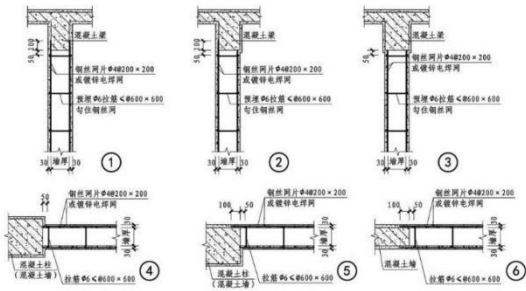
| 现象和问题 | 问题图片 | 原因 | 防治措施 |
|---|---|---|---|
| | <p>相接部位裂缝</p> | <p>砌体隔墙与梁连接部位</p> | <p>连接部位双面挂钢筋网</p> |

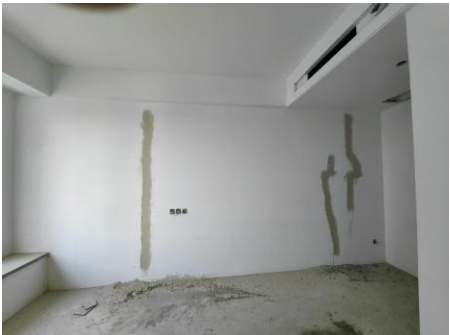
| 现象和问题 | 问题图片 | 原 因 | 防治措施 |
|---|---|---|---|
| 5.5.5 填充墙开裂 | <p>填充墙部位出现竖向裂缝</p> | 室内装修施工后，因大跨长细梁出现下挠徐变，导致填充墙出现裂缝。 | <p>1. 填充墙随主体穿插施工时，宜分层砌筑，砖砌体每日砌筑高度宜控制在 1.5m 以内。</p> <p>2. 填充墙顶部封堵宜自上而下，在砌筑完成 14d 后进行，封堵宜用柔性材料填塞。</p> <p>3. 填缝宽度 20~30mm 为宜，墙中部采用发泡剂填塞，墙面两侧采用 20~30mm 聚合物砂浆填塞密实。</p> |

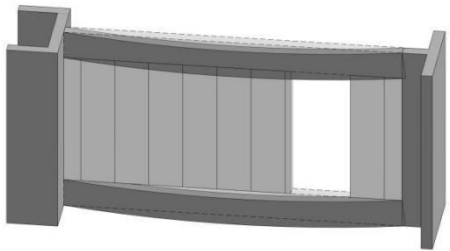
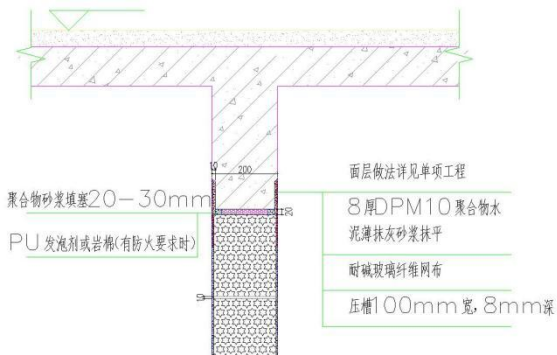
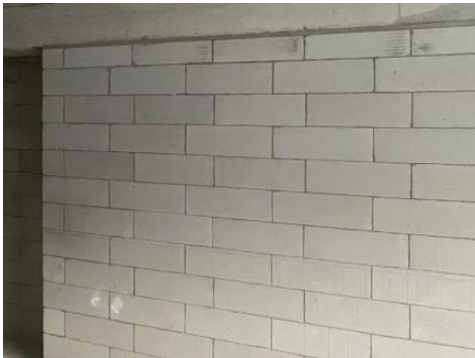
| 现象和问题 | 问题图片 | 原 因 | 防治措施 |
|---|---|---|---|
| | <p>大跨长细梁部位填充墙受结构徐变下挠破坏模型图</p> | <p>填充墙顶部内侧采用柔性材料、外侧采用聚合物砂浆封堵</p> | |

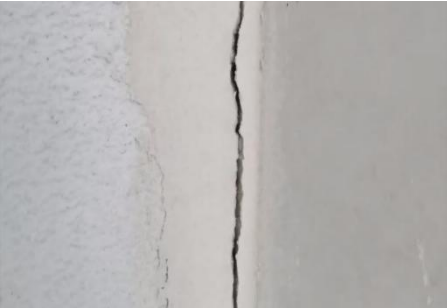
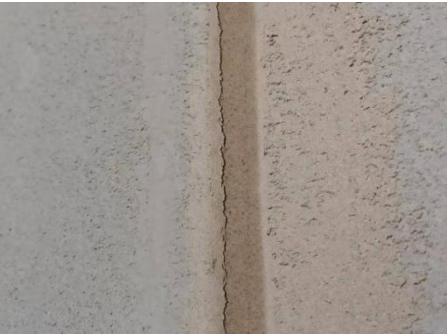
| 现象和问题 | 问题图片 | 原 因 | 防治措施 |
|---|---|---|---|
| 5.6.1 轻质隔墙<br>板材收缩裂缝 | <br>轻质隔墙与剪力墙节点连接部位开裂 | <p>1. 轻质隔墙板材进场质量不合格，板材干燥收缩率大、强度不足或含水率偏高；受环境温、湿度变化影响，板材干缩变形产生裂缝。</p> <p>2. 轻质隔墙构造设计未充分考虑板材变形特性，板缝处理、抗震构造及与主体结构连接节点设计不合理。</p> <p>3. 现场安装施工不规范：板材切割尺寸偏差大、安装工序不当、板缝杂物清理不到位、粘结砂浆填充不饱满、养护措施不到位，诱发板缝开裂。</p> <p>4. 墙板施工完成后，环境温湿度剧烈波动，板材胀缩变形受约束产生拉应力，引发裂缝。</p> <p>5. 水电管线预埋等交叉作业野蛮开槽，扰动成型墙板；开槽后未按要求修补、增设抗裂补强构造。</p> | <p>1. 轻质隔墙板材进场应符合国标及设计要求，严格执行进场验收，核查产品合格证与性能检测报告；重点控制板材含水率、干燥收缩值（<math>\leq 0.4\text{mm/m}</math>）及抗冲击性能；板材生产龄期<math>\geq 28\text{d}</math>，含水率不宜大于 12%，不合格板材严禁使用。</p> <p>2. 板缝宽度控制 5~10mm，采用柔性填缝材料；洞口周边增设抗裂网格布；墙长超过 4m 时设置伸缩缝，释放板材变形应力。</p> <p>3. 施工前明确安装工艺与质量标准；板材安装轻拿轻放，保证板缝粘结密实，节点构造符合设计要求，强化成品保护，加强全过程质量管控。</p> <p>4. 板缝内填充专用粘结砂浆；墙板安装完成后 7d 内做好保湿养护，减少干缩变形。水电开槽采用专用切割机具，严禁凿打墙板；</p> <p>5. 开槽深度不大于板厚 1/3，禁止同一位置双面开槽；开槽部位采用专用修补材料分层补平，并粘贴抗裂网格布补强。</p> |
| | <br>轻质隔墙与板材节点连接部位开裂 | <br>轻质隔墙板缝挂网施工 | <br>轻质隔墙板缝施工标准做法 |

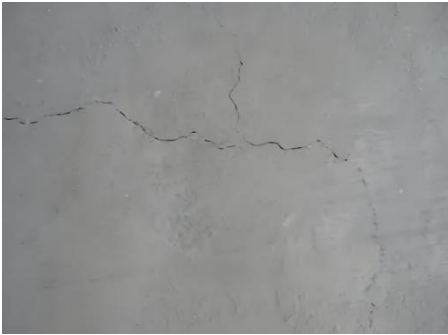
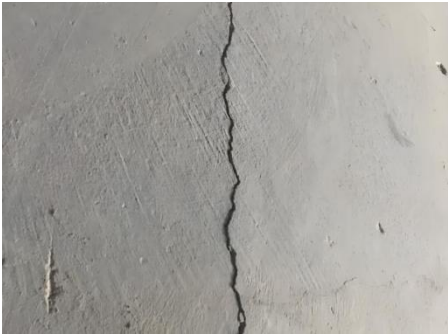
| 现象和问题 | 问题图片 | 原 因 | 防治措施 |
|---|---|---|---|
| 5.6.2 室内墙面<br>水泥砂浆抹灰空<br>鼓、开裂 | <p>室内墙面抹灰层空鼓、开裂（一）</p> <p>室内墙面抹灰层空鼓、开裂（二）</p> | <p>1. 墙面开槽施工随意，开槽后砂浆（细石混凝土）封堵不密实，防裂钢丝网铺设不到位，造成封堵砂浆与砌体之间产生裂缝。</p> <p>2. 环境温度变化引发材料胀缩变形，墙体产生裂缝。</p> <p>3. 加气混凝土砌块、粉煤灰砌块等砌体随含水率下降产生较大干缩变形，诱发抹灰层空鼓、开裂。</p> | <p>1. 非涉水房间宜采用抹灰石膏，可有效防治抹灰层空鼓开裂。</p> <p>2. 抹灰前，修补基层凹凸不平部位；墙面涂刷界面剂处理。墙体与梁、柱、剪力墙交接部位钉挂镀锌钢丝网，两侧搭接宽度均不小于 100mm，采用钢钉、射钉加铁片固定，固定间距不大于 400mm，挂网平整、牢固；抹灰施工前 1~2d 对基层洒水湿润；基层表面砂浆污垢、油污应预先清理干净。</p> <p>3. 抹灰前，沿竖向间距 1.5~2m 设置 50mm 见方灰饼，控制墙面平整度；依据灰饼挂线冲筋，筋条宽 50~70mm，厚度同灰饼，表面平顺。</p> <p>4. 管线敷设如需在墙面剔凿线槽（洞）时，线槽（洞）尺寸不宜过大；预埋线盒完成后及时填充修补，线槽（洞）周边挂钢丝网再抹灰；应采用机械切割开槽，严禁打凿开槽，严禁留置水平槽。</p> <p>5. 每层抹灰厚度不超过 8mm，不得一次成活；下一层抹灰应待上一层抹灰层凝固后方可施工。抹灰完成 24h 后洒水养护，保持湿润不少于 7d，防止抹灰层开裂、空鼓。</p> |

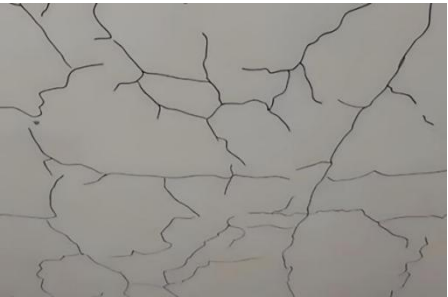
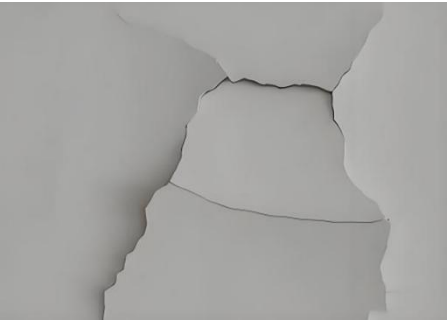
| 现象和问题 | 问题图片 | 原 因 | 防治措施 |
|---|---|---|---|
| 5.6.3 墙面乳胶漆面层开裂或龟裂 | <p>蛛网状开裂</p> <p>乳胶漆开裂、脱落</p> | <ol style="list-style-type: none"> <li>1. 乳胶漆涂刷厚度过大，表层干燥速率快于内部，漆膜产生收缩龟裂。</li> <li>2. 不同批次涂料混用，因材料组分差异引发不相容反应，造成面层开裂。</li> <li>3. 环境温湿度剧烈变化，基层与面层热胀冷缩变形量不一致，进而产生开裂。</li> </ol> | <ol style="list-style-type: none"> <li>1. 乳胶漆施工控制单次涂刷厚度，严格执行“薄涂多遍”工艺，待前一遍漆膜完全干燥后，方可涂刷下一遍。</li> <li>2. 同一墙面应采用同一批次涂料，施工前核对产品批号，严禁不同批次涂料混用。</li> <li>3. 避开温湿度剧烈波动时段开展施工；冬期低温施工时，作业环境温度不应低于 5℃。墙面施工完成后，避免室内温湿度急剧变化。</li> </ol> |

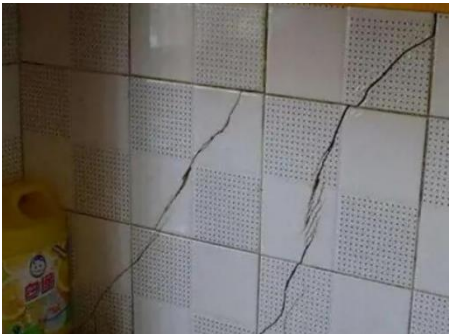
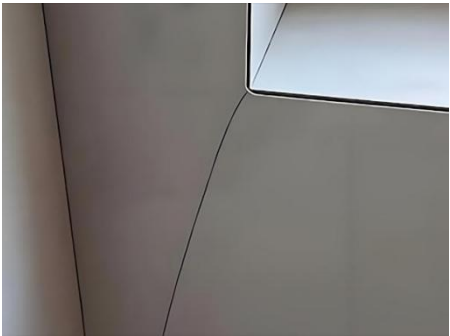
| 现象和问题 | 问题图片 | 原 因 | 防治措施 |
|---|---|---|---|
| 5.6.4 墙面瓷砖或石材空鼓、裂缝 | <p>墙面湿贴瓷砖或石材的裂缝（一）</p> <p>墙面湿贴瓷砖或石材的裂缝（二）</p> | <ol style="list-style-type: none"> <li>1. 采用普通水泥砂浆粘贴瓷砖或石材，或选用的粘结剂质量不合格，造成瓷砖、石材空鼓、脱落、开裂。</li> <li>2. 基层墙体发生结构沉降或变形，引发瓷砖或石材面层开裂。</li> <li>3. 瓷砖、石材与粘结层热胀冷缩变形差异较大，环境温湿度变化长期作用下，边角、接缝位置产生裂缝；铺贴时未预留伸缩缝，材料伸缩变形无释放空间进而形成裂缝。</li> </ol> | <ol style="list-style-type: none"> <li>1. 选用质量合格的专用瓷砖粘结剂，粘结剂搅拌均匀后应在 2 小时内使用完毕。</li> <li>2. 施工前铲除基层空鼓部位并重新抹灰，基层平整度偏差超过 5mm 部位应分层修补。</li> <li>3. 铺贴时预留 1~2mm 缝隙，大面积墙面应设置伸缩缝，缝内填充弹性环保密封胶。</li> <li>4. 厨房、卫生间轻质排烟气道部位，应采用混凝土或砌砖包裹加固，防止面层空鼓、开裂。</li> </ol> |

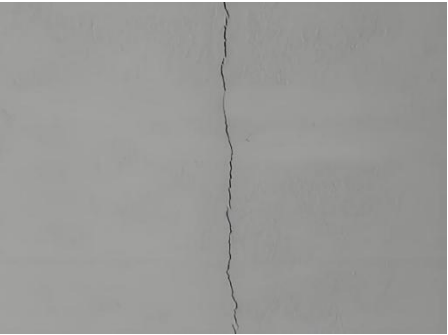
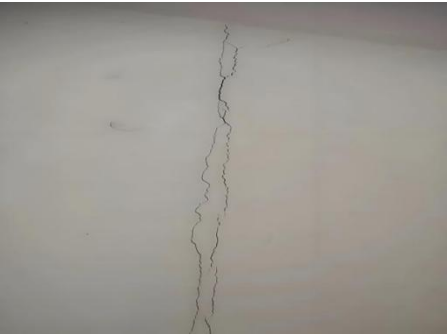
| 现象和问题 | 问题图片 | 原 因 | 防治措施 |
|---|---|---|---|
| 5.6.5 沿基层结构延伸的墙面裂缝 | <p>沿基层结构延伸的裂缝（一）</p> | <p>1. 结构沉降、位移或温差变形，造成基层在结构接缝或薄弱部位产生开裂。</p> <p>2. 不同材料交接位置未设置防裂构造；乳胶漆面层与基层弹性不匹配，基层开裂后，面层延展性不足无法适应变形，随基层裂缝同步延伸，形成贯通性裂缝。</p> | <p>1. 填充墙、墙面抹灰及涂料施工前，应待结构沉降基本稳定后方可作业。</p> <p>2. 强化基层处理；抹灰总厚度<math>\geq 35\text{mm}</math>时，必须采取加强措施。不同基体交接部位增设抗裂玻纤网或钢丝网，网片与两侧基体搭接宽度均不小于<math>100\text{mm}</math>，采用专用粘结剂或水泥钉固定。抹灰前清理基层，并涂刷界面剂。</p> <p>3. 优化面层材料匹配性，选用弹性乳胶漆，其延伸率应适配基层变形量；面层施工前检查基层，已产生的细微裂缝采用弹性腻子修补。</p> |
| | <p>沿基层结构延伸的裂缝（二）</p> | <p>填充墙与钢筋混凝土墙、柱交接部位加强构造</p> | <p>填充墙与梁板交接部位加强构造</p> |

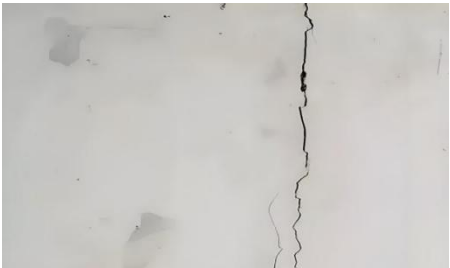
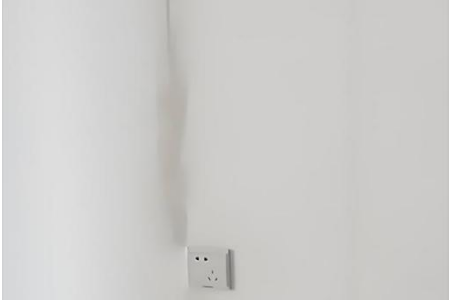
| 现象和问题 | 问题图片 | 原 因 | 防治措施 |
|---|---|---|---|
| 5.6.6 墙面管线<br>开槽部位裂缝 | <p>管线开槽部位裂缝（一）</p> <p>管线开槽部位裂缝（二）</p> | <p>1. 开槽部位填充不密实，填塞材料未分层压实，产生空鼓开裂。</p> <p>2. 墙体与填充材料收缩性能不一致；基层抹灰阶段，开槽位置未增设抗裂网片等加强构造，交接部位出现裂缝。</p> <p>3. 面层施工前未处理开槽部位基层缺陷，乳胶漆涂饰后基层发生变形开裂，带动涂料面层同步开裂。</p> | <p>1. 开槽槽内清理干净，采用微膨胀水泥砂浆分层填塞，每层填塞厚度不大于 20mm；抹平后保湿养护，保证填充密实、无空鼓。</p> <p>2. 预埋管线外包裹防摩擦胶带，减小温度变化产生的位移摩擦；基层抹灰时，在开槽位置铺设宽度不小于 200mm 的抗裂玻纤网，提升薄弱部位抗裂性能。</p> <p>3. 面层施工前检查开槽部位基层，细微裂缝采用弹性腻子修补，基层修整合格后方可进行面层施工；选用具备抗裂性能的面层涂料。</p> |

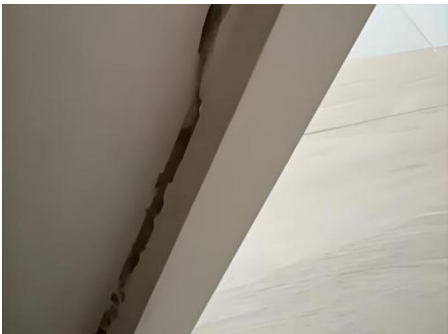
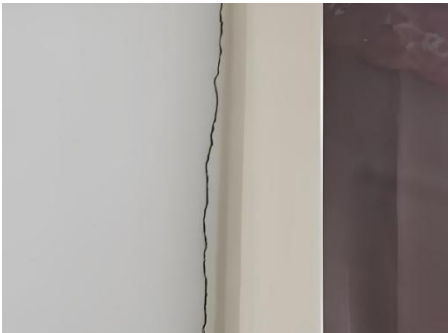
| 现象和问题 | 问题图片 | 原 因 | 防治措施 |
|---|---|---|---|
| 5.6.7 墙面门框<br>周边开裂 | | <p>1. 门框与墙体材料性能存在差异。门框（铝合金、塑料、钢材等）与墙体（砖、混凝土）在温度变化作用下，接缝位置产生开裂。</p> <p>2. 门框固定不牢固，框体与墙体间隙填充不密实（如采用普通水泥砂浆填塞），形成松动间隙；在外力与温度变化共同作用下，造成周边基层开裂。</p> <p>3. 抹灰层与框体粘结效果差，面层乳胶漆在边角部位涂刷不均匀，基层发生变形后引发裂缝。</p> | <p>1. 门框与墙体之间预留 10~15mm 伸缩缝或凹槽，采用弹性环保密封胶（硅酮胶）填充。</p> <p>2. 采用膨胀螺栓或射钉将门窗框固定牢固，框体与墙体间隙采用聚氨酯发泡剂分层填塞；发泡剂固化后切割平整，外侧打环保密封胶封闭。</p> <p>3. 抹灰施工前，在门窗框周边涂刷界面剂；乳胶漆边角部位采用小刷具细致涂刷，保证涂层均匀覆盖。</p> |

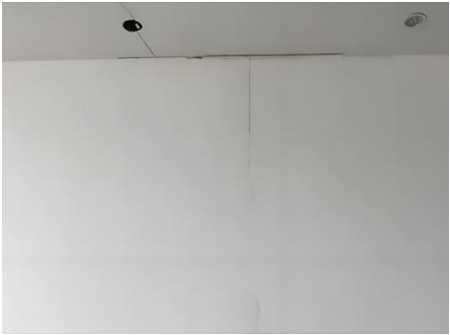
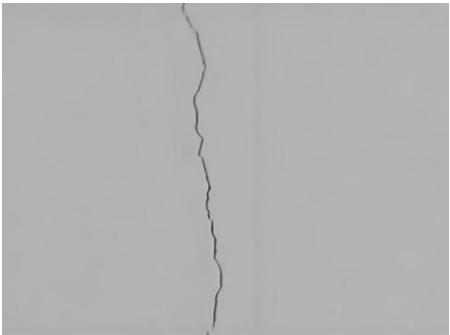
| 现象和问题 | 问题图片 | 原 因 | 防治措施 |
|---|---|---|---|
| 5.6.8 轻钢龙骨<br>纸面石膏板墙面<br>面层开裂 | <p>轻钢龙骨石膏板基层、乳胶漆面层开裂（一）</p> | <p>1. 石膏板拼接未预留伸缩缝，后期板材发生伸缩变形，造成接缝位置开裂。</p> <p>2. 板缝施工处理不规范，嵌缝腻子未填满缝隙；抗裂网未居中覆盖接缝，两侧搭接宽度不足 100mm，引发裂缝。</p> <p>3. 腻子与板材粘结强度不足，产生分层开裂；乳胶漆单次涂刷厚度过大，表层干燥快于内部，产生收缩变形，沿基层裂缝延伸或形成新裂缝。</p> | <p>1. 石膏板拼接时预留 3mm 伸缩缝，释放板材伸缩应力，避免开裂。</p> <p>2. 采用嵌缝腻子填满板缝并压实，待干燥后批刮第二遍腻子，随即粘贴抗裂网，保证网片居中覆盖接缝，两侧搭接宽度均不小于 100mm；再批刮第三遍腻子找平，提升板缝抗裂能力。</p> <p>3. 根据空间尺寸在隔墙设置凹槽构造，既可预防裂缝产生，也可优化墙面观感。</p> <p>4. 乳胶漆施工严格执行“薄涂多遍”工艺，待前一遍漆膜完全干燥后方可涂刷下一遍，防止涂层过厚产生收缩开裂。</p> |
| | <p>轻钢龙骨石膏板基层、乳胶漆面层开裂（二）</p> | <p>石膏板拼接预留伸缩缝构造做法</p> | |

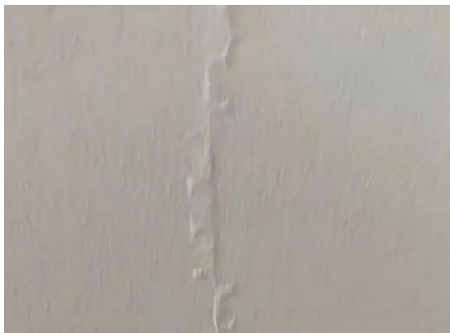
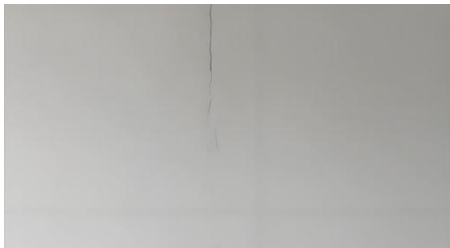
| 现象和问题 | 问题图片 | 原 因 | 防治措施 |
|---|---|---|---|
| 5.6.9 条板隔墙<br>面层开裂 | <p>条板隔墙面层开裂（一）</p> <p>条板隔墙面层开裂（二）</p> | <p>1. ALC 等条板隔墙乳胶漆面层沿板缝开裂，主要为条板拼接处置不当。条板存在干缩特性，安装时板缝预留不足或未采取防裂措施，干燥收缩产生拉应力，造成板缝位置开裂。</p> <p>2. 板缝未采用专用嵌缝砂浆填塞，或填塞不密实形成空鼓，在外力、温度变化作用下产生开裂。</p> <p>3. 板缝位置未铺贴抗裂网，或网片搭接宽度不足，基层裂缝直接传递至乳胶漆面层。</p> | <p>1. 板材墙体与主体结构宜采用柔性连接；板材墙体与梁、柱等交接位置预留 10~20mm 缝隙，缝隙采用柔性密封材料填封。</p> <p>2. 板材墙体大面积批嵌、粉刷前，墙面板缝、墙板与不同基体交接处、金属件与板材交接部位均加贴耐碱玻纤网格布；墙板外墙面按间距设置温度缝，兼作粉刷分仓缝，温度缝间距不宜大于 10m，温度缝宜设置在梁柱等隐蔽位置。</p> <p>3. 面层施工前，先在板缝部位批刮弹性腻子，再整体批刮腻子。</p> |

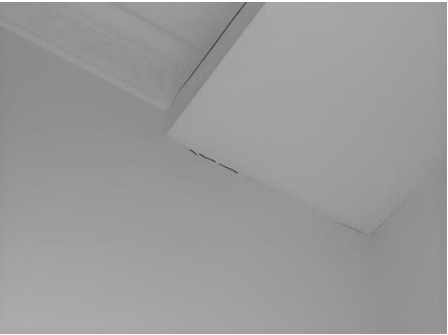
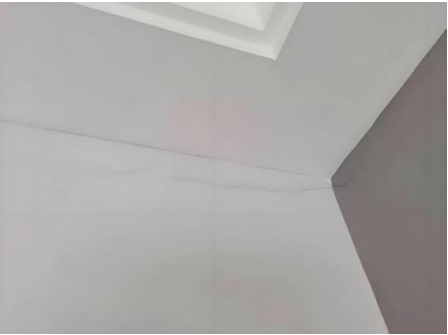
| 现象和问题 | 问题图片 | 原 因 | 防治措施 |
|---|---|---|---|
| 5.6.10 石膏板<br>吊顶阴角裂缝 | | <p>1. 吊顶石膏板与墙体（砖墙、混凝土墙等）材料性能存在差异，受环境温湿度变化影响，阴角接缝位置产生裂缝。</p> <p>2. 吊顶边龙骨与墙体固定不牢固，或未设置阴角伸缩缝；吊顶受外力产生松动时，阴角刚性连接无法释放变形应力，进而开裂。</p> | <p>1. 选用质量合格的石膏板，在阴角位置预留伸缩缝，缝内填充弹性环保密封胶。</p> <p>2. 石膏板吊顶与墙柱交接位置设置凹槽（交圈），可有效预防裂缝产生，同时提升吊顶整体装饰效果。</p> |
| | <p>石膏板吊顶与墙体阴角部位裂缝（一）</p> <p>石膏板吊顶与墙体阴角部位裂缝（二）</p> | | <p>石膏板吊顶阴角留缝做法</p> <p>石膏板吊顶工程阴角做法实例</p> |

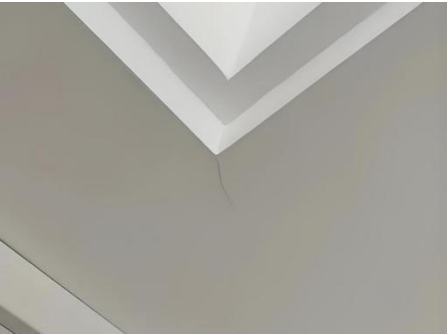
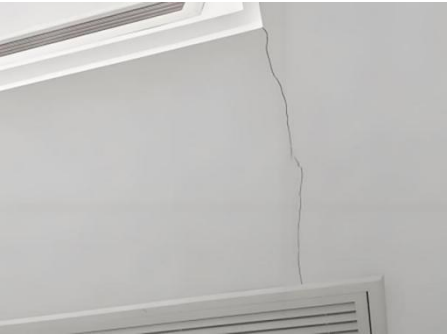
| 现象和问题 | 问题图片 | 原 因 | 防治措施 |
|---|---|---|---|
| 5.6.11 石膏板吊顶变截面部位<br>裂缝 | | 1. 石膏板吊顶变截面部位受温湿度变化影响，产生变形开裂。<br>2. 变截面转角未采用整板切割“L”形拼接，采用两块板直接直角对接，接缝位置形成应力薄弱点，易开裂。<br>3. 龙骨转角位置未做加固处理，龙骨间距偏大或固定不牢固。 | 1. 缓解变截面位置应力集中，采用整板切割“L”形拼接工艺，禁止两块板直角对接；“L”形板单边长度不小于 300mm，减少接缝数量，提升变截面部位整体性。<br>2. 变截面部位龙骨采取加固措施：主龙骨延伸至变截面位置后增设副龙骨形成三角支撑；龙骨间距缩小至 300mm 以内，并使用膨胀螺栓将转角龙骨与墙体固定。 |
| | 石膏板吊顶转角部位裂缝（一）<br><br><br>石膏板吊顶转角部位裂缝（二） | | |

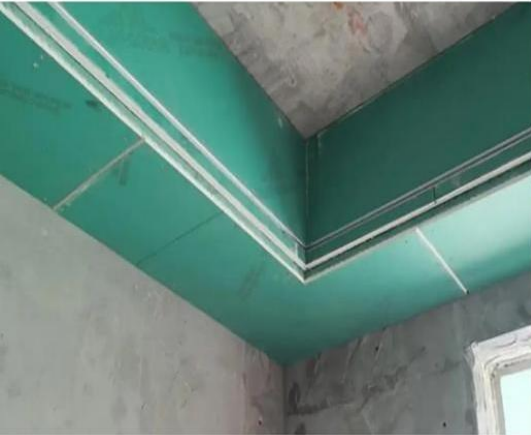
| 现象和问题 | 问题图片 | 原 因 | 防治措施 |
|---|---|---|---|
| | | <br>吊顶转角整板裁切拼接示意图 | <br>石膏板吊顶转角龙骨加强示意图 |

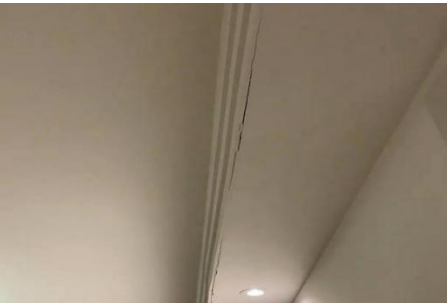
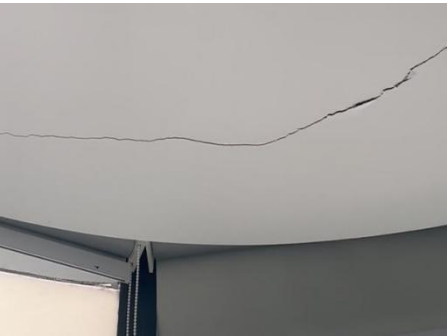
| 现象和问题 | 问题图片 | 原因 | 防治措施 |
|---|---|---|---|
| 5.6.12 石膏板吊顶开裂 | <p>石膏板基层接缝部位裂缝（一）</p> <p>石膏板基层接缝部位裂缝（二）</p> | <p>1. 龙骨安装质量缺陷：龙骨间距超标、固定不牢固或未调平，造成石膏板受力不均而开裂。</p> <p>2. 石膏板拼接施工不规范：板缝未预留伸缩缝、板材通缝排布；自攻螺钉间距过大、未沉头，使石膏板接缝处产生应力集中。</p> <p>3. 板缝嵌缝工序粗糙：未分层施工，抗裂嵌缝带粘贴不实、未压实，接缝位置产生开裂。</p> | <p>1. 当纸面石膏板吊顶面积大于 100 m<sup>2</sup> 时，纵横方向每隔 12~18m 宜设置伸缩缝；伸缩缝处主、副龙骨及饰面板材全部断开，伸缩缝两侧可各增设一道横卧主龙骨。</p> <p>2. 结合建筑物变形缝设置要求，统一确定吊顶变形缝构造做法。</p> <p>3. 纸面石膏板端头接缝位置应开坡口，批刮专用嵌缝腻子，并加贴抗裂嵌缝带。</p> |

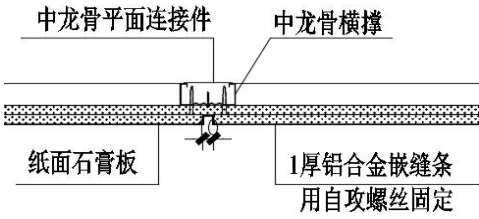
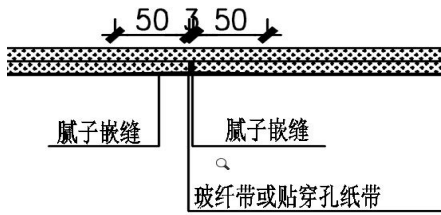
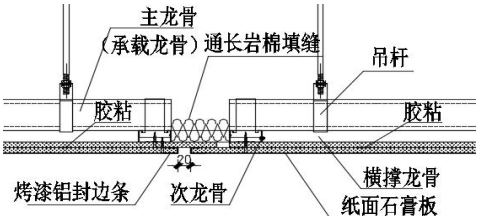
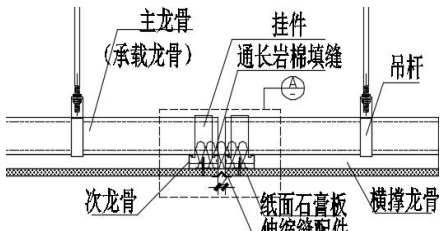
| 现象和问题 | 问题图片 | 原因 | 防治措施 |
|---|---|---|---|
| | | <p>石膏板吊顶设置凹槽示意图</p> <p>双层石膏板吊顶伸缩缝构造示意图</p> | <p>石膏板接缝嵌缝带示意图</p> <p>单层石膏板吊顶伸缩缝构造示意图</p> |

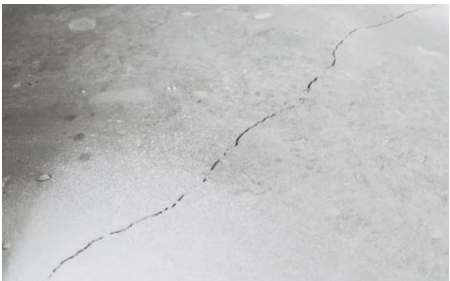
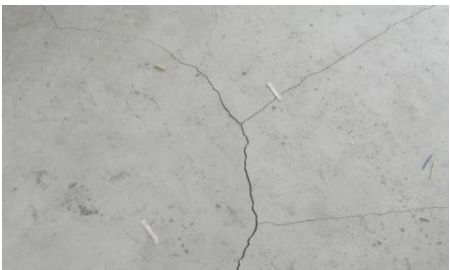
| 现象和问题 | 问题图片 | 原 因 | 防治措施 |
|---|---|---|---|
| 5.6.13 水泥砂浆地面裂缝 | <p>水泥砂浆地面裂缝（一）</p> <p>水泥砂浆地面裂缝（二）</p> | <ol style="list-style-type: none"> <li>1. 原材料质量不达标：水泥体积安定性不合格，砂料含泥量超标。</li> <li>2. 基层处理不到位：基层表面存在浮灰、油污、积水，施工前未对基层洒水充分湿润，造成砂浆与基层粘结不良。</li> <li>3. 大面积地面、变截面位置未按要求设置伸缩缝，温度与干缩应力无法释放，引发开裂。</li> <li>4. 养护不及时、养护周期不足，砂浆失水过快产生干缩裂缝。</li> <li>5. 地面构造设计不合理，面层厚度不足，地面承载能力无法满足实际使用荷载，受力后产生开裂。</li> </ol> | <ol style="list-style-type: none"> <li>1. 严格管控水泥、砂等原材料进场质量，检验合格后方可使用。</li> <li>2. 施工前清理基层，清除浮灰、油污，提前洒水湿润，保证基层洁净湿润。</li> <li>3. 面层分两次压光：第一次压光在砂浆初凝前，使用木抹搓平，消除表面气泡与划痕；第二次压光在砂浆终凝前，采用铁抹压光提浆，保证面层密实光滑。</li> <li>4. 大面积地面伸缩缝间距不宜大于 4m，变截面位置必须设置伸缩缝，释放收缩应力。</li> <li>5. 砂浆终凝后及时洒水保湿养护，养护周期不少于 7d。</li> <li>6. 根据场地实际使用荷载，合理设计地面构造及面层厚度</li> </ol> |

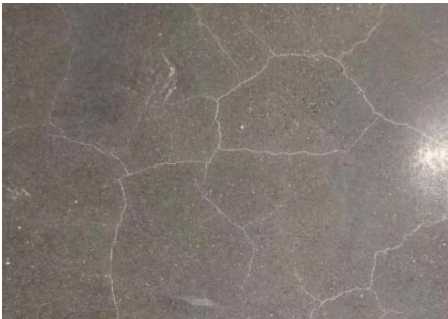
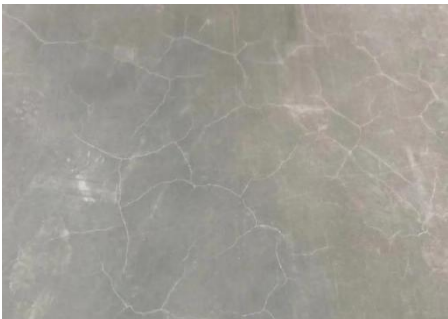
| 现象和问题 | 问题图片 | 原 因 | 防治措施 |
|---|---|---|---|
| 5.6.14 地下室<br>车库地面裂缝 | <p>混凝土地面开裂（一）</p> <p>混凝土地面开裂（二）</p> | <ol style="list-style-type: none"> <li>1. 混凝土配合比设计不合理，水灰比偏大，增大干缩开裂风险。</li> <li>2. 基层清理、凿毛不到位，新旧混凝土界面粘结薄弱。</li> <li>3. 混凝土浇筑振捣不密实，内部存在孔隙，整体性差。</li> <li>4. 金刚砂耐磨面层施工时机控制不当：撒料过早易造成骨料下沉；撒料过晚，混凝土已凝固，骨料无法有效嵌入基层。</li> <li>5. 打磨工序不到位，面层密实度不足。</li> <li>6. 分隔缝切缝滞后，应力无法及时释放，产生不规则龟裂。</li> <li>7. 养护不及时，早期失水过快引发干缩裂缝。</li> </ol> | <ol style="list-style-type: none"> <li>1. 优化混凝土配合比，严控水灰比，降低干缩变形。</li> <li>2. 基层彻底清理并凿毛，清除浮渣杂物，保证界面粘结可靠。</li> <li>3. 混凝土浇筑分层振捣，确保振捣密实。</li> <li>4. 混凝土初凝阶段分两次撒布金刚砂，保证撒料均匀；初凝后粗磨，初凝后期精磨，终凝前收光，杜绝漏磨、过度打磨。</li> <li>5. 合理设置分仓缝，分块尺寸不宜大于 4m × 4m；浇筑后 48~72h 内及时切缝，切缝深度取地面厚度 1/3~2/3，防止崩边、掉石子。</li> <li>6. 面层成型后保湿养护不少于 15d。</li> </ol> |

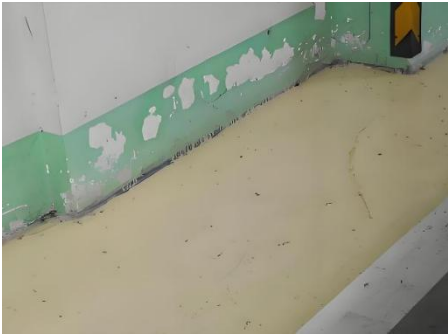
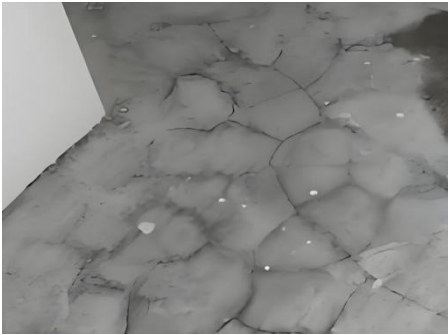
| 现象和问题 | 问题图片 | 原 因 | 防治措施 |
|---|---|---|---|
| 5.6.15 地下车库墙地交接部位裂缝 | <p>车库地面与墙体、柱交接部位裂缝（一）</p> | <p>1. 地面面层与墙、柱基体材料性能不同，温湿度变化下各自产生收缩、膨胀变形，交接位置变形不协调引发开裂。</p> <p>2. 施工阶段墙、柱根部交接处未预留伸缩缝，形成刚性连接，无法释放变形应力。</p> <p>3. 结构不均匀沉降，或地面长期承受车辆荷载，叠加环境温湿度变化，在墙柱根部产生裂缝。</p> | <p>1. 墙角、柱根位置预留 15~20mm 宽伸缩缝，缝内填充弹性密封胶，实现柔性过渡。</p> <p>2. 基层清理干净，清除浮灰、油污；墙体根部涂刷界面剂，增强界面粘结性能。</p> <p>3. 车库地面按每 4m 设置一道缩缝，每 20m 设置一道伸缝；框架柱四周均设置伸缩缝，释放收缩与温度应力。</p> |
| | <p>车库地面与墙体、柱交接部位裂缝（二）</p> | <p>框架柱周边分格缝设置示意图</p> | |

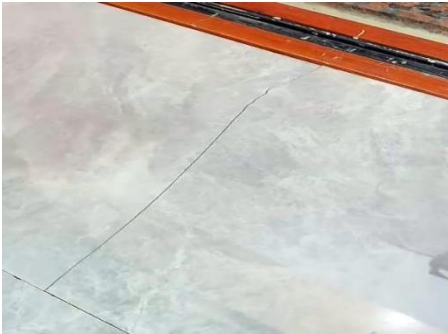
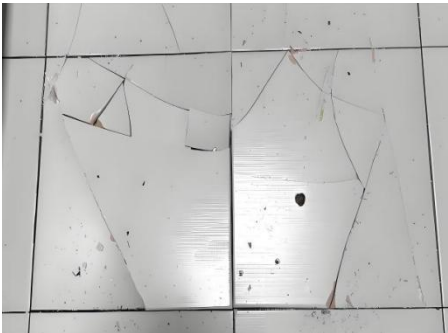
| 现象和问题 | 问题图片 | 原 因 | 防治措施 |
|---|---|---|---|
| 5.6.16 块材铺装地面裂缝 | <p>石材铺装地面裂缝（一）</p> <p>地砖铺装地面裂缝（二）</p> | <ol style="list-style-type: none"> <li>1. 块材与结合层之间粘结不密实，出现空鼓，在外力作用下引发块材开裂。</li> <li>2. 基层处理不到位，造成结合层与基层之间空鼓，受力后变形开裂。</li> <li>3. 基层发生不均匀沉降或变形，带动上部块材产生裂缝。</li> <li>4. 地面局部堆放集中荷载，超出块材承受能力，造成断裂破损。</li> </ol> | <ol style="list-style-type: none"> <li>1. 施工前确保基底平整、干燥、洁净，清除浮渣杂物。</li> <li>2. 块材、专用粘结剂等原材料进场验收，质量符合规范要求。</li> <li>3. 选用适配的块材铺贴工艺，全过程做好施工质量管控，杜绝空鼓缺陷。</li> <li>4. 根据块材规格、铺装面积合理设置伸缩缝，释放温度收缩应力。</li> <li>5. 块材铺贴完成后及时养护，落实成品保护，避免早期承受集中荷载。</li> </ol> |

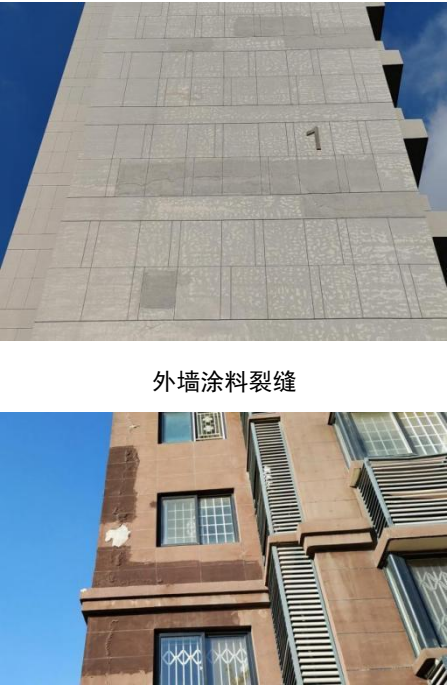
| 现象和问题 | 问题图片 | 原 因 | 防治措施 |
|---|---|---|---|
| 5.7.1 外墙涂料<br>裂缝、起鼓 | <p>外墙涂料裂缝</p> <p>外墙涂料起鼓脱落</p> | <ol style="list-style-type: none"> <li>1. 抗裂砂浆抹面层未达到强度，即施工饰面层涂料。</li> <li>2. 外墙工程未按规定设置有效分格缝，致使表面出现大面积裂缝。</li> <li>3. 基层存在松散、浮尘、油污等污染物（尤其旧墙翻新，原墙面涂刷灰浆），或基层表面平滑，导致涂料面层与基层粘结不牢，产生空鼓现象。</li> <li>4. 砂浆施工时基层含水率较高，表面析出结晶物造成面层出现鼓包。</li> <li>5. 腻子受潮后与基层脱离，造成涂料出现鼓包、剥落。</li> <li>6. 涂料中填料比例过高，或施工时掺水过多，降低涂层附着力，造成涂料起皮开裂。</li> <li>7. 各层涂料施工间隔时间不足，或施工环境温度过低、湿度过大等不良因素，影响涂料的正常成膜，造成膜层质量缺陷。</li> </ol> | <ol style="list-style-type: none"> <li>1. 外墙外保温表面抗裂砂浆面层施工完毕后应及时进行养护，待强度达到要求后方可进行涂料面层的施工。</li> <li>2. 外墙应合理设置分格缝，分格缝的间距不宜大于 6m。</li> <li>3. 外墙施工前应清理基层，清除松散部位和表面的浮尘、油污等污染物，并采用专用砂浆修补平整。</li> <li>4. 基层应干燥，其含水率应小于 10%，pH 值应低于 10，宜控制在 7~9 范围内。应采用抗碱封闭材料进行界面处理。</li> <li>5. 采用外墙专用腻子，腻子厚度应符合规定，待其完全干燥后方可进行涂料施工。</li> <li>6. 外墙宜选用耐候性、抗裂性能良好的涂料。</li> <li>7. 施工时应保证层间涂刷间隔时间，施工及成膜环境温度宜为 10~30℃，且不得在 5 级以上大风天气和雨雪天进行施工作业。</li> </ol> |

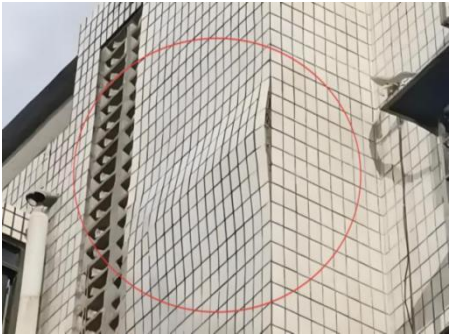
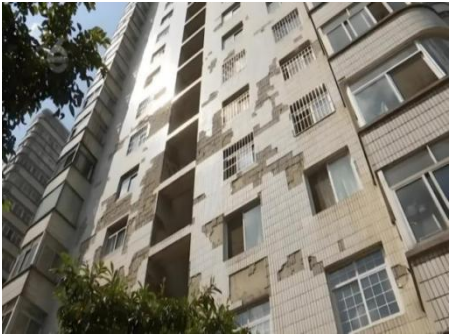
| 现象和问题 | 问题图片 | 原 因 | 防治措施 |
|---|---|---|---|
| 5.7.2 外墙饰面<br>砖起鼓、脱落 | <p>外墙面砖起鼓</p> <p>外墙面砖脱落</p> | <ol style="list-style-type: none"> <li>1. 饰面砖粘贴施工环境温度过低或过高，影响面砖与基层墙面粘结质量。</li> <li>2. 饰面砖质量不合格，吸水率、抗冻融等性能不合格。</li> <li>3. 保温层干燥或表面有污染物，未进行界面处理，影响抗裂防护层与浆料保温层的粘结质量，造成面砖脱落。</li> <li>4. 饰面砖粘结材料质量不合格。</li> <li>5. 饰面砖留缝偏小，或伸缩缝设置不合理，当环境温度变化大时，饰面砖热胀冷缩，造成饰面砖层错动、脱落。</li> <li>6. 饰面砖粘结材料未固化时进行面砖勾缝，造成饰面砖错动脱落。</li> </ol> | <ol style="list-style-type: none"> <li>1. 禁止使用水泥砂浆粘贴外墙砖工艺。凡建筑外墙采用粘贴保温板薄抹灰外保温系统者，禁止设计、使用瓷质面砖进行外墙饰面，3层以下（含3层）或裙房除外。</li> <li>2. 饰面砖质量合格。宜采用粘贴面带有深度不小于0.5mm燕尾槽的面砖。粘贴材料应具有良好的粘结性、保水性和耐候性，应选用与保温材料相容性好的专用粘结材料。</li> <li>3. 施工期间以及完工后24h内，基层及环境温度应不低于5℃。夏季应避免阳光暴晒。在5级以上大风天气和雨雪天不得施工。</li> <li>4. 粘贴面砖前，应将基层清理干净，并洒水湿润。</li> <li>5. 饰面砖粘贴应挤压、拍平、压实，饰面砖粘接满浆率应≥95%。</li> <li>6. 饰面砖不得跨粘在两种不同的基层上。</li> <li>7. 应在饰面砖粘结材料固化后，进行饰面砖勾缝。勾缝应使用专用勾缝材料。面砖勾缝后应进行湿润养护7d。</li> <li>8. 外墙合理设置分格缝，分格缝间距不大于6m。</li> </ol> |
