# 陕西省住宅工程

# “堵漏裂臭”问题防治技术指南

（征求意见稿）

陕西省建筑业协会  
陕西省建设工程质量安全监督总站  
西安 2026

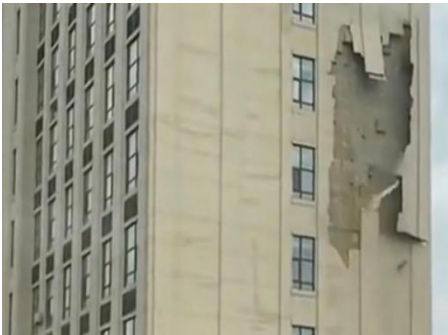
| 现象和问题 | 问题图片 | 原 因 | 防治措施 |
|---|---|---|---|
| 5.7.3 外墙外保温脱落 | <p>外墙外保温脱落</p> | <ol style="list-style-type: none"> <li>1. 保温材料质量差，容重不足、内部拉结力低，产生裂缝。</li> <li>2. 保温材料粘接不牢，有效粘接面积不足。</li> <li>3. 锚固件安装不当，锚栓直径偏小，深入基层墙体的有效锚固深度不符合设计要求。</li> <li>4. 锚盘直径过小，单位面积内锚固件数量不符合标准和设计要求。</li> <li>5. 托架尺寸伸出墙体长度不足，不能有效托撑保温层。托架厚度不足、刚度不够，固定托架的锚栓间距过大、有效锚固深度不足。</li> </ol> | <ol style="list-style-type: none"> <li>1. 保温材料进场时，应检查出厂合格证和型式检验报告，取样复试合格后方可使用。</li> <li>2. 岩棉板与基层墙体应采用满粘或条粘法粘锚结合，粘贴面积不应低于板面积的 60%，且外侧需用锚固件与基层墙体固定。</li> <li>3. 锚固件等配件应质量合格。膨胀套管的直径<math>\geq 8\text{mm}</math>，塑料圆盘的直径<math>\geq 60\text{mm}</math>。</li> <li>4. 锚固件锚固深度在混凝土墙体中应<math>\geq 30\text{mm}</math>，砌体墙中应<math>\geq 50\text{mm}</math>。空心砌块墙体应选用通过摩擦和机械锁定承载的锚固件。锚固件数量应符合标准和设计要求，并进行隐蔽验收。</li> <li>5. 托架伸出不应小于保温厚度的 2/3。固定托架锚栓间距应<math>\leq 300\text{mm}</math>。托架与托架之间应留有 3mm 间隙。托架应固定在主体结构上，且竖向间隔不超过 10m。</li> </ol> |

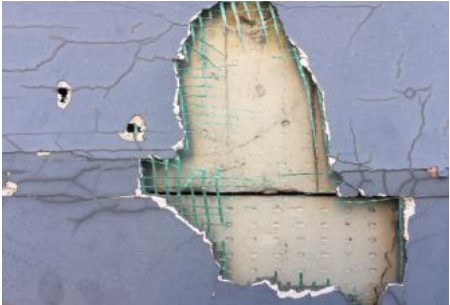
| 现象和问题 | 问题图片 | 原 因 | 防治措施 |
|---|---|---|---|
| 5.7.4 薄抹灰系统常见问题 | <p>板缝裂缝</p> <p>网格布搭接缺陷</p> <p>抹面层裂缝</p> | <ol style="list-style-type: none"> <li>1. 保温板排版设计未考虑收缩变形，板缝无专门处理构造。</li> <li>2. 保温板板陈化时间不足即上墙，尺寸稳定性差；保温板密度不达标，收缩率超标。</li> <li>3. 板缝拼接<math>&gt;2\text{mm}</math> 未用阻燃型聚氨酯发泡材料填充，直接用砂浆覆盖，砂浆收缩开裂；保温板露天存放，阳光直射加速老化变形；通缝（上下层板缝对齐）未错缝拼接，形成薄弱带。</li> <li>4. 网格布单位面积质量低，抗裂能力不足；耐碱断裂强力保留率不足。</li> <li>5. 网格布搭接宽度<math>&lt;100\text{mm}</math>，转角处<math>&lt;200\text{mm}</math>；网格布干铺或紧贴保温板，抗裂作用失效；首层未采用双层网格布增强；网格布褶皱、空鼓，未铺贴平整；抗裂层厚度小于<math>2\text{mm}</math>。</li> <li>6. 单遍抹灰厚度过厚；夏季高温大风天气施工后干燥导致表层快速失水开裂；网格布位置不当；冬季环境温度低于<math>5^{\circ}\text{C}</math>时，抹面砂浆受冻。</li> </ol> | <ol style="list-style-type: none"> <li>1. 进场检查保温板尺寸稳定性，不合格材料不得使用。</li> <li>2. 抹面砂浆优选乳液型双组份抗裂砂浆；严禁用普通水泥砂浆或单组份砂浆替代双组份抗裂砂浆；进场检验抹面砂浆柔韧性和收缩率指标。</li> <li>3. 合理排版，保温板错缝拼接，错缝长度<math>\geq 200\text{mm}</math>，不得出现通缝；系统伸缩缝间距<math>\leq 6\text{m}</math>，缝宽<math>5\sim 10\text{mm}</math>，填充位移能力<math>\geq \pm 25\%</math>的弹性密封材料。板缝宽度<math>&gt;2\text{mm}</math>时用阻燃型聚氨酯发泡材料填塞密实，不得直接用砂浆覆盖。</li> <li>4. 网格布搭接平墙面<math>\geq 100\text{mm}</math>，阴阳角<math>\geq 200\text{mm}</math>；门窗洞口四角各加贴一块<math>300\text{mm}\times 200\text{mm}</math>的<math>45^{\circ}</math>斜向增强网；首层加铺一层加强耐碱玻纤网（双层网构造），提高抗裂性能。</li> <li>5. 采用两遍抹灰法，严禁单遍过厚，控制抹面抗裂层最小厚度。</li> </ol> |

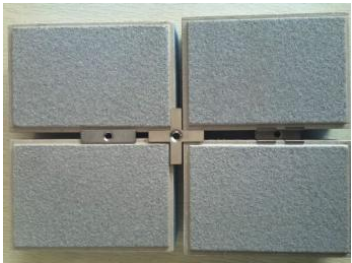
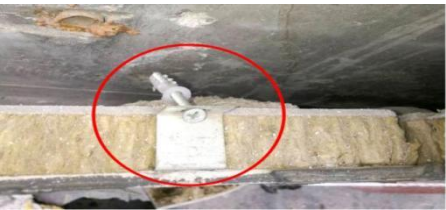
| 现象和问题 | 问题图片 | 原 因 | 防治措施 |
|---|---|---|---|
| 5.7.5 保温装饰一体化系统常见问题 | <p>板块间接缝开裂渗水</p> <p>板缝处密封胶开裂，雨水沿板缝渗入，渗水部位出现水渍、发霉，严重时保温层受潮空鼓</p> <p>粘贴锚固托架单薄</p> <p>保温装饰一体板松动、位移甚至脱落</p> | <p>1. 板缝宽度设计不合理；密封胶质量差开裂；密封胶与一体板基材相容性差，粘结不牢；承托材料规格失效。</p> <p>2. 板缝预留不足或不均匀影响密封质量；未嵌背衬条直接打胶，密封胶深度和成型质量差；板缝内灰尘油污影响粘结；承托构造变形或失效导致面板下坠，板缝开裂。</p> <p>3. 重质刚性饰面层的一体板错误采用纯粘结受力模式；未设置底部支承托架，长期荷载下板材下垂；锚栓数量和规格未按风荷载和自重计算确定。</p> <p>4. 锚栓、粘结砂浆选材较差；托架材质或规格不达标。</p> <p>5. 锚栓数量不足，有效锚固深度不够，未穿透至基层墙体；未设置底部支承托架或托架间距过大；粘结面积不足或纯粘结方式。</p> | <p>1. 设计背衬条构造，控制密封胶深宽比；水平缝宜设置排水构造，避免积水。</p> <p>2. 选用优质硅酮耐候密封胶，版控制板缝预留宽度；先嵌入背衬条，再注密封胶，胶面修整成凹弧形；打胶前清理板缝内灰尘、油污，确保干燥清洁；密封胶应连续饱满，无断点、气泡，表面光滑平整。</p> <p>3. 根据饰面层面密度确定受力模式；设置底部支承托架承托每块板的底部；按风荷载和自重计算确定锚栓数量、规格和间距；重质饰面板优先采用干挂式连接构造。</p> <p>4. 锚栓、粘结砂浆、托架采用镀锌钢材或铝合金需进场复验。</p> <p>5. 控制锚栓间距，必须锚固到基层墙体；按设计设置底部支承托架；粘结+锚固并用时，两者均需施工到位，不得减少任一项。</p> |

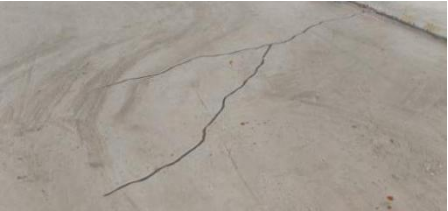
| 现象和问题 | 问题图片 | 原 因 | 防治措施 |
|---|---|---|---|
| 5.8.1 屋面结构板开裂 | <p>屋面结构板裂缝</p> | <p>1. 结构找坡较厚部位未增设抗裂钢筋。<br/>2. 混凝土水灰比不合理，原材料含泥量超标，表面出现收缩裂缝。<br/>3. 面层养护不良，暴晒、风吹，表面水分快速蒸发；<br/>4. 混凝土强度未达到规范要求提前拆模，材料过早堆放产生裂缝。</p> | <p>1. 优化结构板单坡排水坡度，钢筋保护层厚度大于 50mm 时，增设构造钢筋防开裂。<br/>2. 严格控制混凝土水灰比、坍落度及原材料含泥量。<br/>3. 混凝土浇筑后采用薄膜附加毛毡覆盖保湿养护。<br/>4. 严禁强度未达到规范要求提前拆模，严禁过早堆放荷载。</p> |

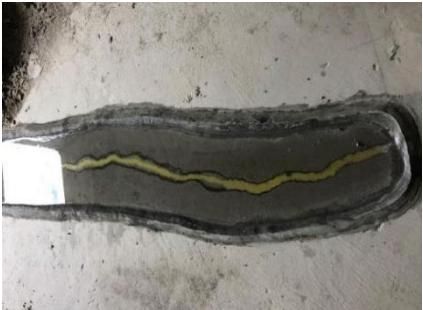
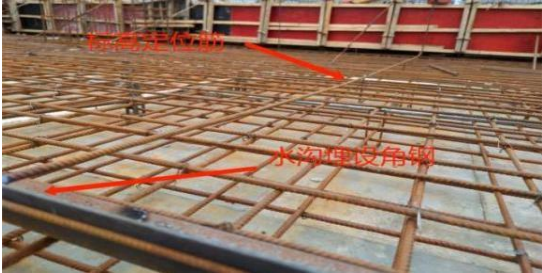
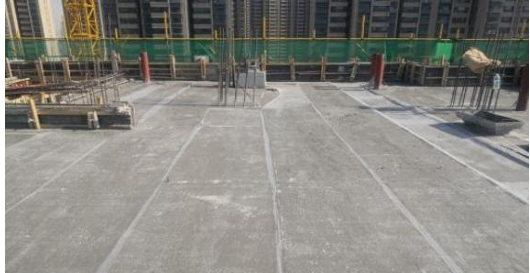
| 现象和问题 | 问题图片 | 原 因 | 防治措施 |
|---|---|---|---|
| | <p>裂缝切割 V 型槽</p> <p>V 型槽封缝胶填补后蓄水</p> | <p>结构找坡设找坡定位筋</p> | <p>混凝土采用薄膜外加毛毡保湿养护</p> |

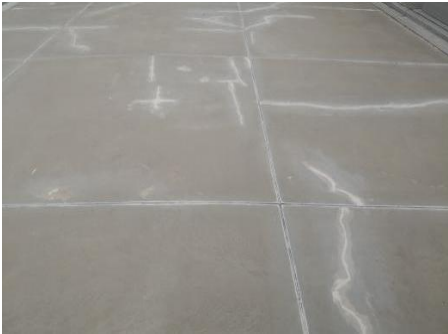
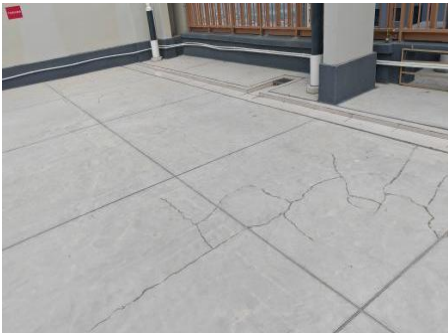
| 现象和问题 | 问题图片 | 原 因 | 防治措施 |
|---|---|---|---|
| 5.8.2 细石混凝土保护层裂缝 | <p>屋面保护层裂缝</p> | <ol style="list-style-type: none"> <li>1. 混凝土屋面保护层厚度不足。</li> <li>2. 倒置式屋面保温板拼缝不严密，与保护层间未设置隔离层，导致混凝土保护层沿拼缝开裂。</li> <li>3. 混凝土保护层内配钢筋网片保护层过大，分隔缝部位未断开。</li> <li>4. 混凝土保护层分隔缝间距过大，后切缝太晚，混凝土已经收缩开裂再切缝。</li> <li>5. 混凝土保护层保湿养护不到位。</li> <li>6. 成品保护不到位。</li> </ol> | <ol style="list-style-type: none"> <li>1. 混凝土保护层厚度不宜小于 50mm。</li> <li>2. 倒置式屋面保温层上部应设置 20~30mm 厚低强度混凝土隔离层，分格缝间距<math>\leq 6\text{m}</math>，与保护层分格缝重逢设置。</li> <li>3. 混凝土摊平后放置抗裂钢筋网片，相邻网片搭接接长，分隔缝部位断开。</li> <li>4. 混凝土保护层分隔缝间距宜为 2.5~3m，切缝应在浇筑后 2~3d 内完成。</li> <li>5. 混凝土浇筑后采用薄膜加毛毡覆盖保湿养护，养护时间不少于 7d。</li> <li>6. 后续作业前，应做好成品保护措施。</li> <li>7. 屋面宜设置预制架空板。</li> </ol> |
| | <p>屋面保护层裂缝</p> | <p>混凝土保护层摊铺后放置钢筋网片防开裂</p> | <p>屋面预制架空板</p> |

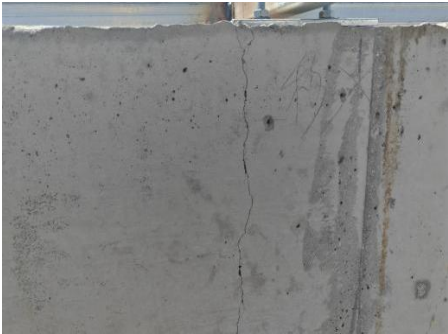
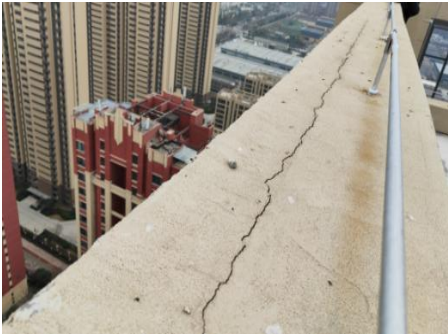
| 现象和问题 | 问题图片 | 原 因 | 防治措施 |
|---|---|---|---|
| 5.8.3 女儿墙裂缝 | <p>结构女儿墙体不规则裂缝</p> | <ol style="list-style-type: none"> <li>1. 女儿墙为薄壁竖向构件，环境温度变化作用，导致女儿墙混凝土开裂。</li> <li>2. 女儿墙仅按构造要求配置单层网片，抗裂能力不足，或钢筋间距过大。</li> <li>3. 女儿墙未设置伸缩缝或诱导缝，或设置失效，产生裂缝。</li> <li>4. 女儿墙混凝土养护不及时，导致混凝土失水过快，早期产生收缩裂缝。</li> <li>5. 女儿墙找平层空鼓开裂。</li> <li>6. 女儿墙外墙保温层顶部存在朝天缝构造，雨水倒灌，墙体开裂。</li> </ol> | <ol style="list-style-type: none"> <li>1. 女儿墙宜采用双层双向配筋，钢筋间距不宜大于 150mm。</li> <li>2. 女儿墙伸缩缝间距不宜大于 12m，且应与屋面变形缝对齐，缝宽宜为 20~30mm。</li> <li>3. 女儿墙拆模后，应立即定时喷水保湿养护，养护时间不得少于 14d。</li> <li>4. 女儿墙找平层施工前应进行界面处理，找平层应设置分格缝。</li> <li>5. 优化外墙保温层女儿墙部位节点构造，宜采用混凝土挑檐压顶构造。</li> </ol> |
| | <p>女儿墙压顶与保温层接茬出现“朝天缝”开裂</p> | <p>外墙保温板施工优化做法节点剖面图</p> <p>外墙保温层女儿墙部位混凝土压顶节点</p> | |

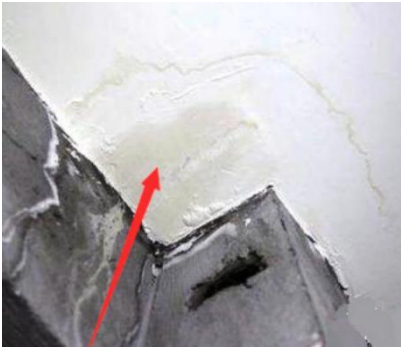
| 现象和问题 | 问题图片 | 原 因 | 防治措施 |
|---|---|---|---|
| 5.8.4 出屋面构造周边裂缝 | <p>屋面烟道周边开裂</p> | <ol style="list-style-type: none"> <li>1. 出屋面结构周边未增设附加筋或偏位。</li> <li>2. 阴角部位振捣不到位，混凝土蜂窝、疏松等未处理。</li> <li>3. 节点部位混凝土体积小、表面积大，养护不及时。</li> </ol> | <ol style="list-style-type: none"> <li>1. 女出屋面结构周边增设附加筋，浇筑前及时调整钢筋位置避免偏位。</li> <li>2. 出屋面构造部位重点振捣。</li> <li>3. 节点部位及时保湿养护，养护不少于 7d。</li> </ol> |

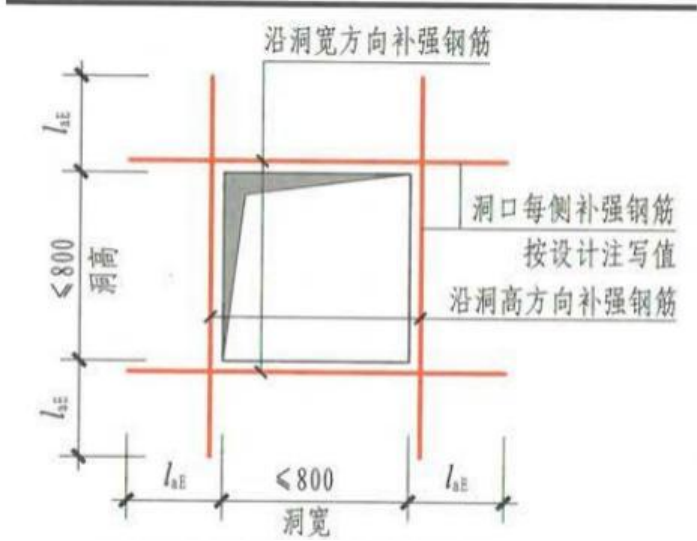
| 现象和问题 | 问题图片 | 原 因 | 防治措施 |
|---|---|---|---|
| <p>洞口附加筋布设规范</p> | | | |

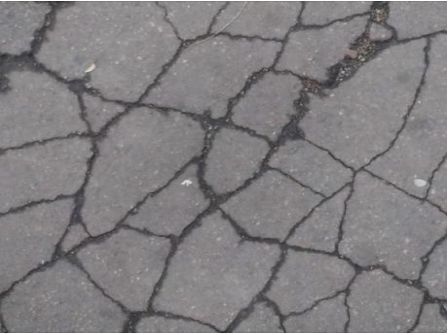
| 现象和问题 | 问题图片 | 原 因 | 防治措施 |
|---|---|---|---|
| 5.9.1 道路混凝土裂缝 | <p>横、纵向裂缝</p> | <p>1. 混凝土路面基础发生不均匀沉降，产生裂缝。</p> <p>2. 混凝土配合比不合理、水胶比大，养护不及时，振捣不均匀，产生裂缝。</p> <p>3. 基层材料水稳性不良，产生湿软膨胀变形，导致开裂。</p> <p>4. 混凝土表面过度振捣或抹平，使水泥和细骨料上浮，导致缩裂。</p> <p>5. 混凝土路面切缝不及时，因温缩和干缩发生断裂。</p> <p>6. 重型车辆频繁碾压。</p> | <p>1. 应严控压实度和平整度，保证基础稳定、无沉陷。</p> <p>2. 应控制材料用量、粗骨料级配和砂率，并及时养护，避免暴晒和强风吹拂。</p> <p>3. 应确保基层材料有良好的水稳性和压实度。</p> <p>4. 砂浆层厚度应控制在 2~5mm 范围内，抹面时不应过度抹平。</p> <p>5. 应严控混凝土路面的切缝时间。</p> <p>6. 应设置道路限重标志。</p> <p>7. 道路设计应考虑路面抗折强度要求。</p> |
| | <p>网块状裂缝</p> | <p>胀缝构造做法</p> | |

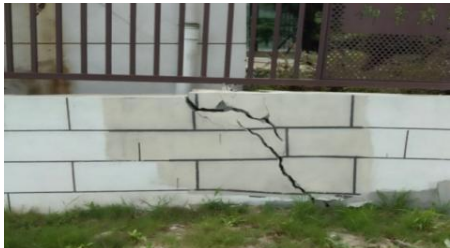
| 现象和问题 | 问题图片 | 原 因 | 防治措施 |
|---|---|---|---|
| 5.9.2 附属构筑<br>物裂缝 | <p>围墙开裂</p> | <p>1. 附属构筑物受积水浸泡，导致基础不均匀沉降，产生裂缝。</p> <p>2. 围墙伸缩缝设置不合理。</p> <p>3. 人行道砖强度低，砂浆过干或搅拌不均匀，纵横缝不顺直、砖缝大，与检查井等周边衔接不顺，产生裂缝。</p> <p>4. 检查井周基础回填不密实，井盖座固定不牢，遭重型车辆频繁碾压，造成开裂。</p> <p>5. 室外排水管道基础压实度不达标，导致开裂。</p> | <p>1. 室外回填土质量、压实度应符合标准和设计要求，并保持周边排水畅通。</p> <p>2. 应按标准和设计设置伸缩缝并采用柔性材料填充。</p> <p>3. 水泥砂浆强度、配合比应符合标准和设计要求。基层应平整，铺贴时无欠缝。采用水泥砂浆与周边检查井等衔接。避免超载堆积、重载车辆碾压。</p> <p>4. 井周基础回填、井盖座固定应符合标准和设计要求。宜在井口加设钢筋混凝土井圈，避免重型车辆碾压。</p> <p>5. 应夯实基础，管底应平整，坡度顺畅。</p> |

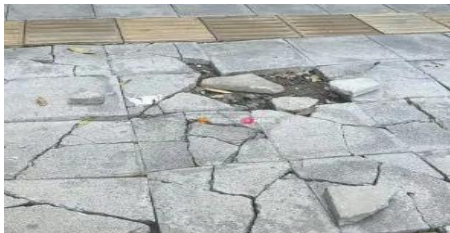
| 现象和问题 | 问题图片 | 原 因 | 防治措施 |
|---|---|---|---|
| | <p>人行道路开裂</p> | | |

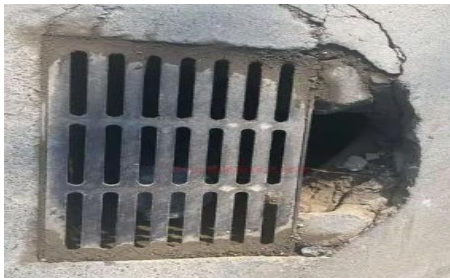
| 现象和问题 | 问题图片 | 原 因 | 防治措施 |
|---|---|---|---|
| | <p>检查井开裂</p> | <p>围墙做法</p> | <p>井周钢筋混凝土井圈做法</p> |

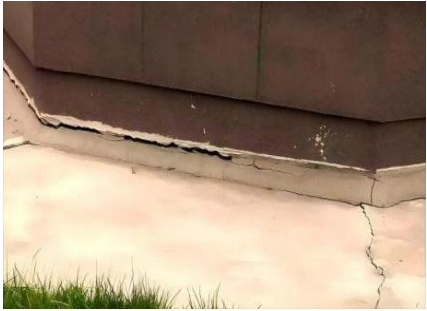
| 现象和问题 | 问题图片 | 原 因 | 防治措施 |
|---|---|---|---|
| 5.9.3 散水裂缝 | <p>散水开裂（一）</p> | <p>1. 室外回填土沉降，引发散水开裂。</p> <p>2. 散水未按照标准和设计要求设置伸缩缝、填充材料弹性不足，引发裂缝。</p> | <p>1. 室外回填土质量应符合标准和设计要求并分层回填夯实。</p> <p>2. 散水长向宜每 2.5~3m 留设一道伸缩缝，缝宽 20mm，转角部位设 45 度斜缝。伸缩缝宽度应一致，缝深应贯通散水厚度。</p> <p>3. 应选用柔性防水材料嵌缝，施工前清理缝内杂物。</p> <p>4. 垫层与外墙之间应设分隔缝，缝宽宜为 20~30mm，缝内应填充柔性密封材料。</p> <p>5. 湿陷性黄土地区，散水坡度不得小于 5%，沿散水外缘不宜设排水明沟。</p> |

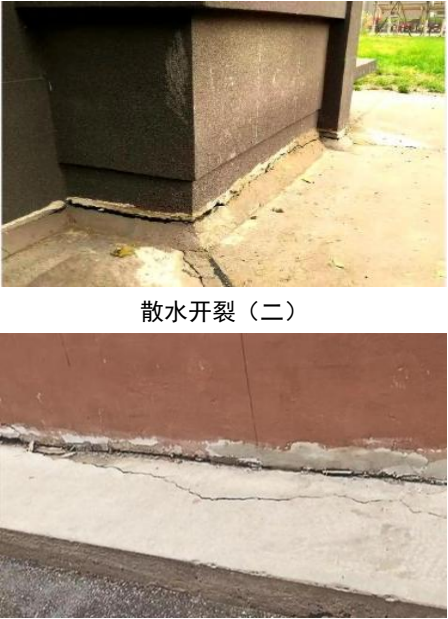
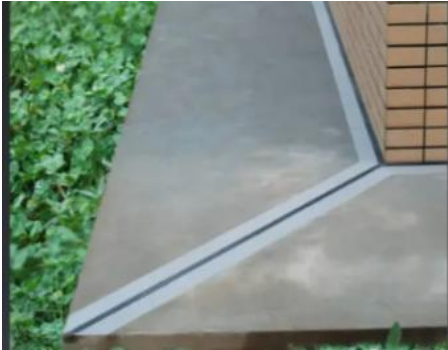
| 现象和问题 | 问题图片 | 原 因 | 防治措施 |
|---|---|---|---|
| | <p>散水开裂（二）</p> <p>散水下沉开裂</p> | | <p>散水伸缩缝做法</p> |

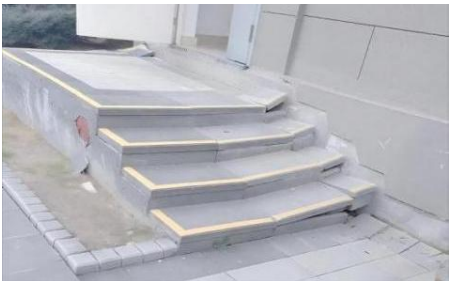
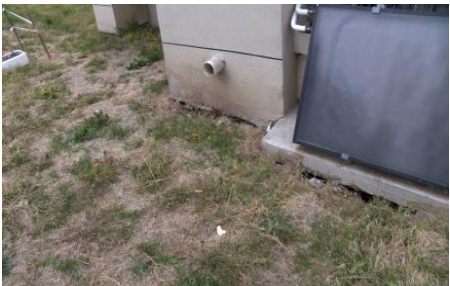
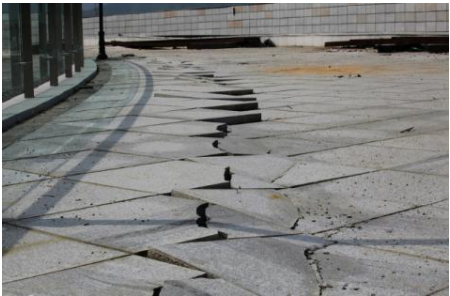
| 现象和问题 | 问题图片 | 原 因 | 防治措施 |
|---|---|---|---|
| 5.9.4 室外回填<br>土下沉裂缝 | <p>室外楼梯下沉开裂</p> <p>室外回填土下沉</p> <p>室外路面下沉开裂</p> | <ol style="list-style-type: none"> <li>1. 室外回填前未清除基底杂物、积水。</li> <li>2. 使用淤泥、淤泥质土、建筑垃圾作为室外回填土。</li> <li>3. 回填时分层厚度不合格，压实系数不符合标准和设计要求。</li> <li>4. 回填土含水率超标。</li> <li>5. 小区出入口与市政道路标高差异，排水坡度不足，雨水口间距过大，排水口杂物淤积，路面形成积水，长期浸泡后下沉。</li> <li>6. 长期集中堆放重物，引起室外场地局部下沉。</li> </ol> | <ol style="list-style-type: none"> <li>1. 回填前应清除基底杂物，保证回填土料含水率达到最优含水率。</li> <li>2. 不应使用淤泥、建筑垃圾、有机质含量大于 5%的材料回填。</li> <li>3. 应分层回填压实，压实质量符合标准和设计要求后，方可进行下道工序。</li> <li>4. 室外场地应保持排水设施畅通，避免积水。</li> <li>5. 避免重物长期集中堆放。</li> <li>6. 针对湿陷性黄土地区，应根据场地湿陷类型、自重湿陷量大小等因素综合确定地基处理和防水措施。</li> </ol> |

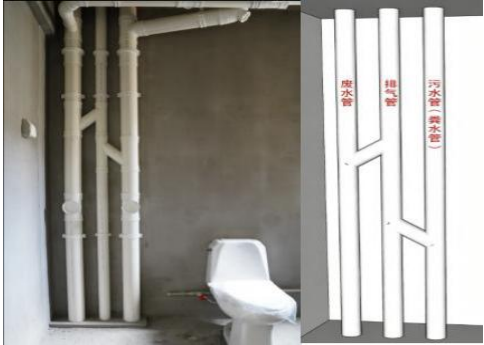
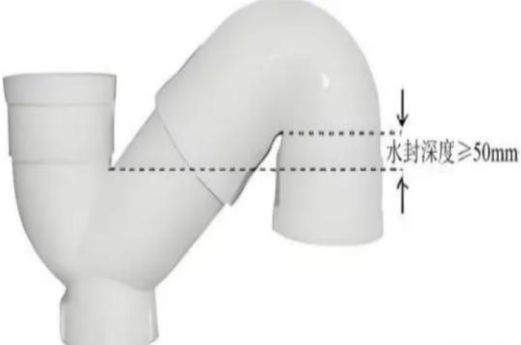
| 现象和问题 | 原 因 | 防治措施 |
|---|---|---|
| 6.2.1 室内排水管道返臭 | <div>1. 存水弯水封高度不足 50mm，水封很浅。</div> <div>2. 排水立管伸顶通气管堵塞、封闭；未按规定设置专用通气立管、环形通气管。</div> <div>3. 立管排水流量大管径小，横管管径偏小、管段过长、倒坡。</div> <div>4. 卫生间管道接头、检修口密封不严。</div> | <div>1. 所有排水器具必须设置存水弯，水封高度不得小于 50mm。</div> <div>2. 高层建筑排水系统按规范设置专用通气管，通气立管顶端通气帽保持通畅，不得封闭、遮挡。</div> <div>3. 排水支管坡度严格符合规范，避免管道淤积，排水立管、横管管径不得随意缩小。</div> |
| | <div></div> <div>单独设置排气管</div> | <div></div> <div>所有存水弯构造水封高度大于等于 50mm</div> |

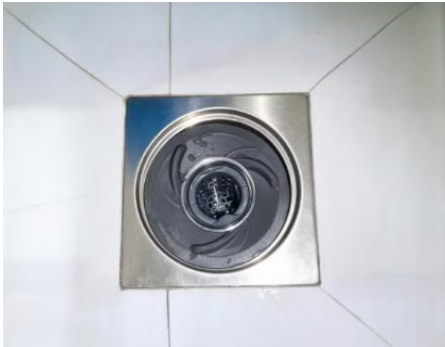
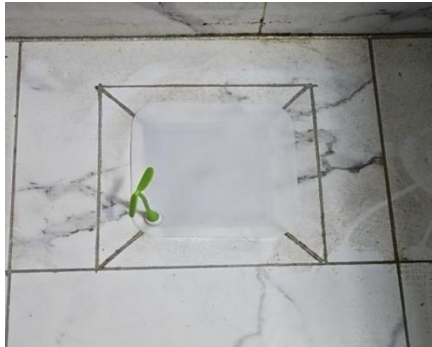
| 现象和问题 | 原 因 | 防治措施 |
|---|---|---|
| 6.2.2 排水地漏返<br>臭 | 1. 地漏未做存水弯，或者存水弯水封高度不足 50mm，水封不符合标准要求。<br>2. 地漏选型有误，未选用有防臭功能的地漏。<br>3. 地漏长时间无水补充，导致水封干涸，污浊气体直接进入室内。 | 1. 地漏处必须有水封构造，且高度应大于等于 50mm。<br>2. 地漏选型宜采用有自闭和功能的防臭地漏芯，同时不得省去水封构造，也不得重复设置水封构造。<br>3. 地漏处应定期补水，保持水封高度。<br>4. 日常使用地漏时，可覆盖硅胶软垫封闭，避免返味。 |
| | <p>地漏采用防臭地漏</p> | <p>地漏采用硅胶软垫封闭</p> |

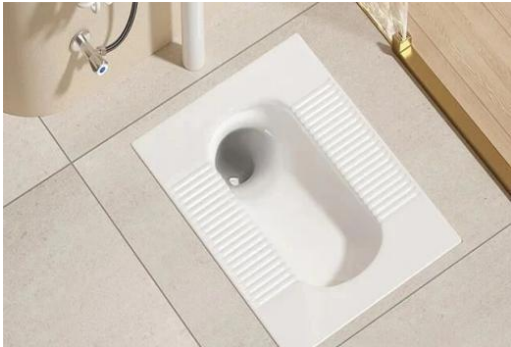
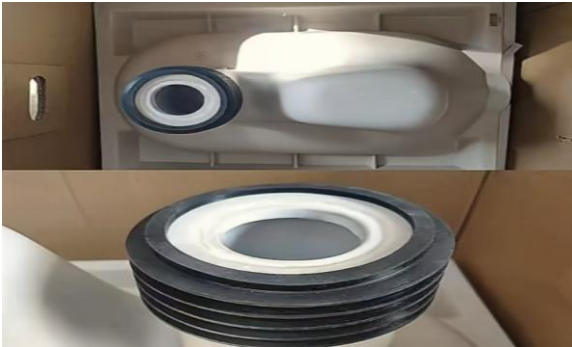
| 现象和问题 | 原 因 | 防治措施 |
|---|---|---|
| 6.2.3 蹲便器返臭 | 1. 存水弯水封高度不足 50mm，水封不符合标准要求。<br>2. 蹲便器周边密封不良，从缝隙处返味。<br>3. 蹲便器或排水管道存在污物堵塞，导致污水滞留和腐败。 | 1. 必须做存水弯，水封高度应大于等于 50mm。<br>2. 蹲便器周边应做密封处理，防止返味。<br>3. 蹲便器或排水管应安装到位、坡度合理，避免淤堵。 |
| | <p>蹲便器设置存水弯构造</p> | <p>蹲便器使用密封圈封闭管道孔隙</p> |

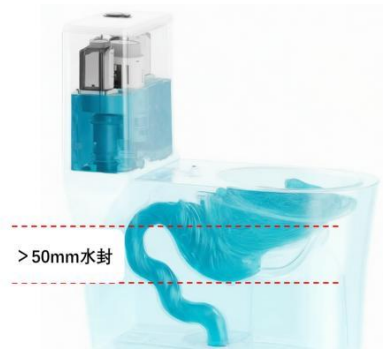
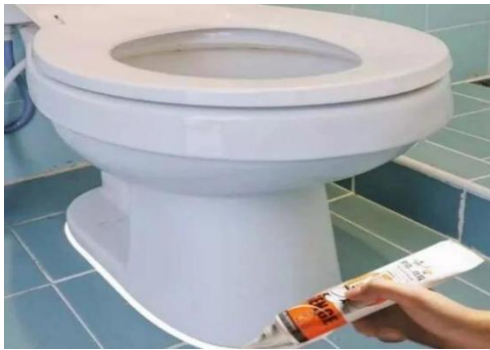
| 现象和问题 | 原 因 | 防治措施 |
|---|---|---|
| 6.2.4 坐便器返臭 | 1. 存水弯水封高度不足 50mm，水封不符合标准要求。<br>2. 马桶底部排水口与排水管连接处，橡胶圈和密封胶老化、破损、安装偏移。<br>3. 蹲便器未做密封，或密封措施失效。 | 1. 必须做存水弯，水封高度应大于等于 50mm。<br>2. 马桶安装位置应准确，底部排水口与排水管应使用橡胶圈等密封。<br>3. 马桶周边一圈应打胶封堵。 |
| | <p>蹲便器设置存水弯</p> | <p>蹲便器周边做好密封措施</p> |

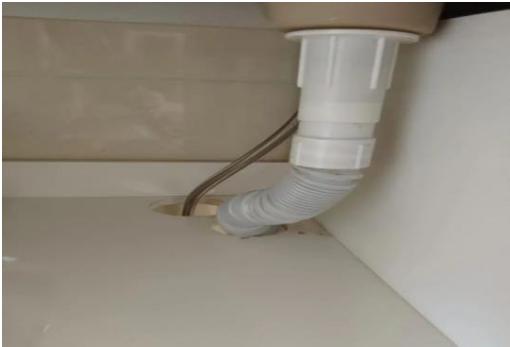
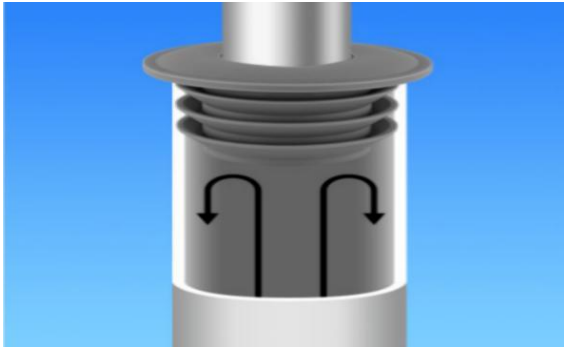
| 现象和问题 | 原 因 | 防治措施 |
|---|---|---|
| 6.2.5 洗涤盆返臭 | 1. 存水弯水封高度不足 50mm，水封不符合标准要求。<br>2. 排水软管与管道之间未做密封构造。<br>3. 通排水软管弯折、压扁，排水不畅。<br>4. 管道油污沉积、淤堵。 | 1. 必须做存水弯，水封高度应大于等于 50mm。<br>2. 排水软管与管道之间必须使用专用密封塞、密封圈封堵严实，杜绝敞口缝隙。<br>3. 排水软管应顺直敷设，不得死弯、压扁。<br>4. 严禁将食物残渣直接排入洗涤盆，生活污水定期清理。 |
| | <p>洗涤盆下部增设 S 弯</p> | <p>地漏周边做密封构造</p> |

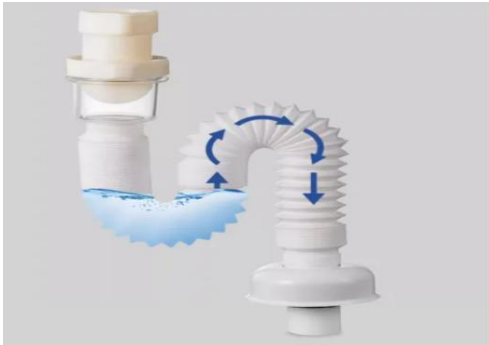
| 现象和问题 | 原 因 | 防治措施 |
|---|---|---|
| 6.2.6 洗手盆返臭 | 1. 存水弯水封高度不足 50mm，水封不符合标准要求。<br>2. 排水软管与管道之间未做密封构造。<br>3. 洗手盆排水水孔中可能积聚头发、肥皂泡沫，造成淤堵。 | 1. 必须做存水弯，水封高度应大于等于 50mm。<br>2. 排水软管与管道之间必须使用专用密封塞、密封圈封堵严实，杜绝敞口缝隙。<br>3. 定期清理，避免堵塞排水孔。 |
| | <p>洗手盆存水弯及密封措施</p> | |

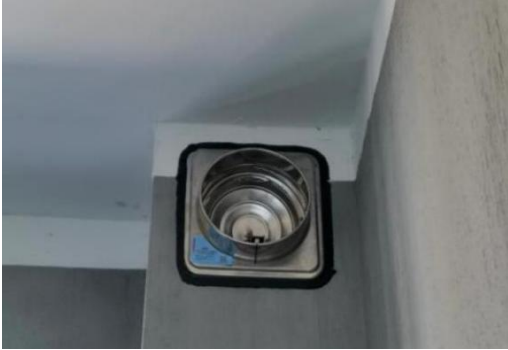
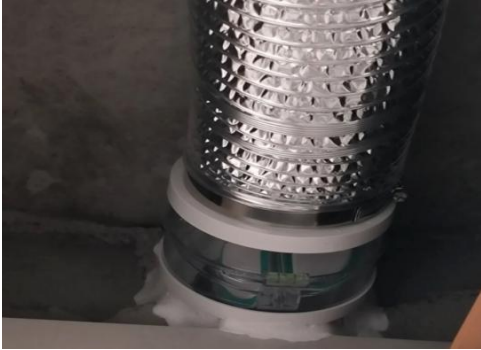
| 现象和问题 | 原 因 | 防治措施 |
|---|---|---|
| 6.3.1 厨房排烟道<br>漏烟、串味 | <p>1. 排烟（气）道构件之间、烟道与楼板交接位置密封处置不严，投入使用后出现松动渗漏，引发户间串味。</p> <p>2. 止回阀安装朝向倒置，选型规格与烟道管径不匹配，或止回阀与排烟（气）道接缝密封不严密，造成烟气、臭气倒灌及户间串烟病害。</p> <p>3. 通烟道成品保护不到位开裂、破损。</p> | <p>1. 屋顶风帽应具备防气流倒灌、防雨雪侵入功能，并配套设置阻挡杂物坠落至井道内部的构造措施。</p> <p>2. 防火止回装置定位应精准布设，避让各类管线，与排气道连接牢固、表面平整、密封严密。</p> <p>3. 烟道与楼板环形间隙用防火封堵材料填塞至 2/3 厚度，上层用专用防火密封胶嵌缝。对层间及支管接口密封进行巡检补胶。</p> |
| | 防火止回阀安装规范 | 管道直通、无弯折 |

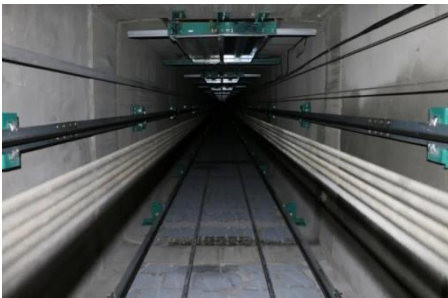
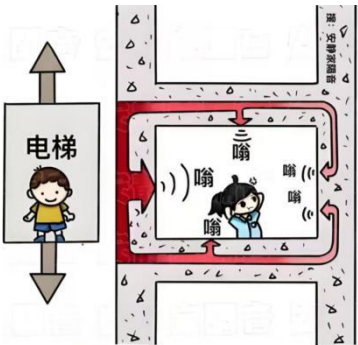
| 现象和问题 | 问题图片 | 原 因 | 防治措施 |
|---|---|---|---|
| 7.2.2 电梯井道<br>噪声 | <p>电梯井道导轨刚性连接</p> <p>电梯运行噪声传播路径示意图</p> | <p>1. 电梯井道与卧室、起居室紧邻布置，中间未设置隔声缓冲空间或隔声墙。</p> <p>2. 电梯导轨通过刚性支架直接固定在井道壁上，电梯运行振动通过结构固体传声至相邻房间。</p> <p>3. 井道内壁为光滑混凝土面，未做吸声处理，电梯运行噪声在井道内反射叠加。</p> <p>4. 电梯机房设备（曳引机、控制柜）振动通过楼板和墙体向下传递，形成低频结构传声。</p> <p>5. 电梯门机开关门撞击声、抱闸声通过井道空气传声至相邻房间。</p> | <p>1. 电梯井道严禁紧邻卧室布置，不宜紧邻起居室布置；受条件限制紧邻起居室时，应在井道与居室之间设置满足隔声性能要求的隔声墙或隔声缓冲间。</p> <p>2. 电梯导轨支架应采用弹性减振支架，在支架与井道壁之间设置橡胶或弹簧减振垫，阻断振动传递路径。</p> <p>3. 电梯井道内壁宜喷涂无机纤维吸声材料，厚度宜为 30~50mm，降噪系数 NRC 不宜低于 0.7；应采用硬质矿物纤维喷涂或表面做防护面层，防止受电梯运行振动影响而脱落。</p> <p>4. 电梯机房曳引机应设置减振台座（弹簧减振器或橡胶减振器），机房楼板宜做浮筑处理，机房门应采用隔声门。</p> <p>5. 紧邻电梯井道的居室墙面宜做隔声加强处理，如增加隔声板或阻尼隔声层。</p> |

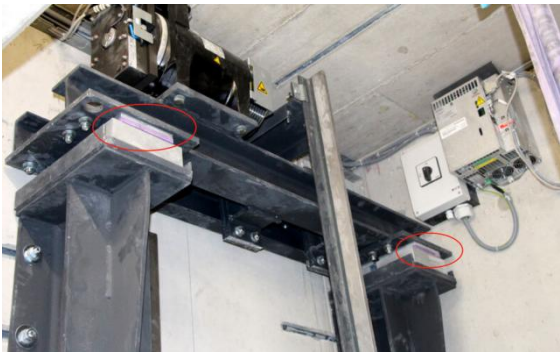
| 现象和问题 | 问题图片 | 原 因 | 防治措施 |
|---|---|---|---|
| | | <p>电梯设备支承隔振节点示例</p> | |

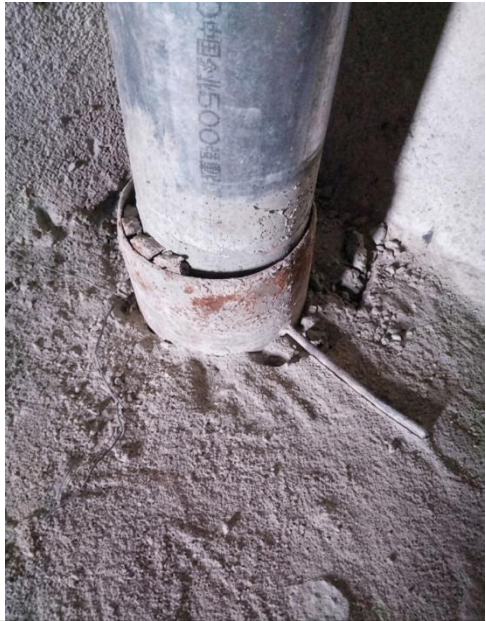
| 现象和问题 | 问题图片 | 原 因 | 防治措施 |
|---|---|---|---|
| 7.3.1 隔声楼板噪声 | | <p>1. 普通现浇、叠合及预制楼板自身撞击声压级偏高，结构刚度大、阻尼小，本身减振隔声能力不足，难以满足现行规范限值要求。</p> <p>2. 楼面无弹性隔声构造，仅做水泥砂浆、地砖等刚性面层，未设置弹性隔声垫层，地面撞击振动直接通过混凝土结构向下透射，撞击声衰减极小。</p> <p>3. 存在侧向刚性传声通道，楼板与墙体、立管刚性连接，地面撞击振动可通过墙体侧向扩散传播，扩大下层室内噪声影响范围。</p> <p>4. 管道孔洞形成声桥漏声，给排水、暖通管道穿楼板位置未做柔性隔振封堵，管道与结构刚性接触，形成竖向传声通道。</p> <p>5. 底部无二次隔声衰减构造，下层顶棚未设置弹性吊顶、吸声构造，空气声与结构撞击声无法进一步衰减，最终室内噪声超标。</p> | <p>1. 住宅分户楼板计权标准化撞击声压级不应大于 65dB，设计阶段应进行隔声计算并明确构造做法。</p> <p>2. 楼面宜采用浮筑楼板构造（结构板+弹性隔声垫层+配筋细石混凝土保护层），或在面层下铺设满足撞击声改善量要求的弹性隔声垫（工程常用厚度 5~10mm）。</p> <p>3. 可采用浮筑楼板的竖向隔声片沿四周墙边上翻，上翻高度至面层以下且不宜小于 100mm；普通面层下隔声垫应沿墙边上翻，超出楼面不应小于 20mm 并收口于踢脚线内，以阻断楼板与墙体之间固体传声路径。</p> <p>4. 穿楼板管道应设置金属或塑料套管，管道与套管之间用隔声材料封堵密实，套管周边做密封处理。</p> <p>5. 对隔声要求较高的房间，楼下顶棚宜设置弹性吊顶，吊顶内填充吸声材料，吊杆采用减振吊钩。</p> |

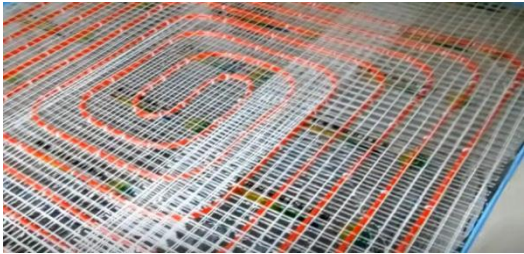
| | | <p>地面设计地暖构造层提高楼板隔声量</p> | |

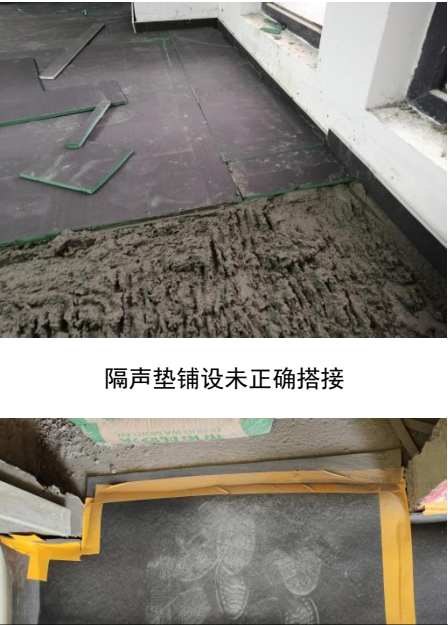
| | | <p>地面设计地暖构造层提高楼板隔声量</p> | |
|---|---|---|---|
| 7.3.2 浮筑楼板<br>噪声 | <p>隔声垫铺设未正确搭接</p> | <ol style="list-style-type: none"> <li>1. 弹性垫层厚度不足或材料密度、动态刚度不符合标准要求，撞击声改善量达不到设计值。</li> <li>2. 浮筑层与周边墙体、立管之间未留隔离缝，或隔离缝被水泥砂浆、杂物填充形成刚性声桥。</li> <li>3. 面层细石混凝土厚度不足或未配钢筋网片，使用后出现开裂、起鼓，影响隔声效果。</li> <li>4. 弹性垫层在施工过程中被重物碾压、穿刺或长期压缩导致永久变形，弹性失效。隔声垫拼缝搭接不足、未用胶带封闭，导致水泥砂浆渗入形成刚性声桥。</li> <li>5. 浮筑楼板在门口、管道穿越等节点处处理不当，形成声桥或缝隙传声。</li> </ol> | <ol style="list-style-type: none"> <li>1. 浮筑楼板选用满足计权撞击声改善量、动态刚度指标的弹性垫层，进场核验资料并按要求取样复验；垫层铺设前清理基层，做好错缝搭接保护，避免垫层破损。</li> <li>2. 浮筑层与墙体、立管间预留 10~20mm 隔离缝，填充弹性隔声材料并密封；穿楼板管道设置套管，管与套管间柔性封堵；门口浮筑层断开设置隔声过渡条，杜绝刚性声桥。</li> <li>3. 细石混凝土面层强度不低于 C25，厚度<math>\geq 40\text{mm}</math>（地暖<math>\geq 50\text{mm}</math>），配置镀锌钢筋网；按要求设置伸缩缝，缝内填充弹性材料，钢筋网在伸缩缝处断开；混凝土做好养护，养护期禁止荷载扰动。</li> </ol> |

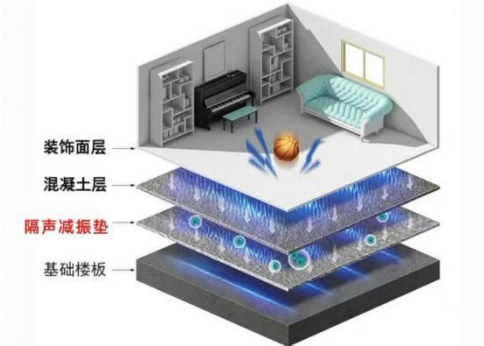
| | | <p>浮筑楼板阻隔撞击声传递路径示意</p> |

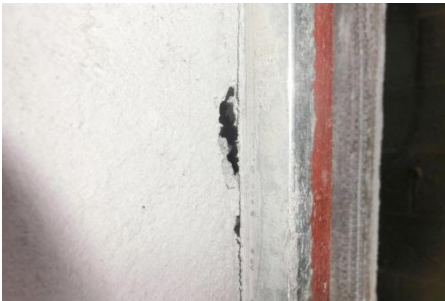
| 7.4.1 外窗噪声 | <p>窗框与墙体间塞缝不密实、露出黑色空腔</p> | <div><div><div>1. 外窗采用单层玻璃或普通中空玻璃，计权隔声量仅 25~30dB，达不到规范<math>\geq 30\text{dB}</math>（临街<math>\geq 35\text{dB}</math>）的要求。</div><div>2. 窗框与墙体洞口之间缝隙填充不密实，外侧未打耐候密封胶，形成空气声渗透通道。</div><div>3. 窗扇密封胶条材质差（普通 PVC）、老化变硬或缺失，窗扇关闭后密封不严。</div><div>4. 开启扇五金件（锁点、合页）松动或磨损，导致窗扇关闭后存在缝隙的风啸噪声明显。</div><div>5. 外窗型材为单腔体普通铝合金，无断桥隔热构造，型材本身隔声量低且易产生共振。</div></div><div><div>1. 临街外窗采用隔声量大于 35dB 隔声窗，选用夹胶中空玻璃或三玻两腔中空玻璃、多腔体断桥铝型材，腔体内填充吸声材料，严禁使用单层玻璃，提升基础隔声性能。</div><div>2. 窗框与墙体间隙采用聚氨酯发泡填充饱满，内外侧施密封胶封闭，消除墙体交接缝隙传声通道。</div><div>3. 采用三元乙丙、硅橡胶连续焊接密封胶条，保证整体密封连续，并定期检查更换老化胶条。</div><div>4. 外窗开启扇配置三点及以上多点锁五金件，严格按规范安装调试，保证关闭严密、胶条压缩均匀，减少漏声及风振异响。</div></div></div> | |
| | | <div><div><div>室外侧</div><div>外侧耐候密封</div><div>室内侧</div><div>内侧连续气密收口</div></div><div><div>墙体</div><div>窗框</div></div></div> <p>窗洞口与窗框室内外侧密封处理</p> | |

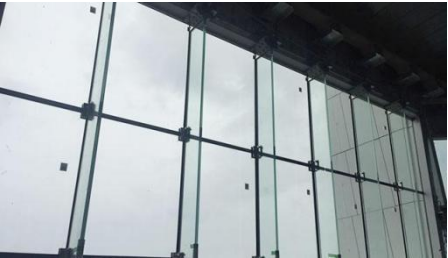
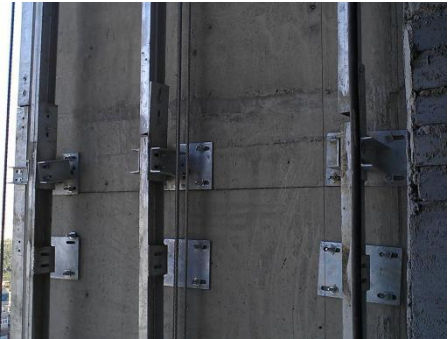
| <p>7.4.2 幕墙噪声</p> | <p>单层玻璃面板隔声量低, 幕墙整体空气声隔声难以达标</p> <p>幕墙自身构造异响或共振</p> | <ol style="list-style-type: none"> <li>1. 面板选型不当、幕墙各类接缝与开启扇密封失效, 外部环境噪声易透过薄弱部位传入室内, 同时缝隙气流引发风噪声。</li> <li>2. 幕墙面板刚度不足, 脉动风压下发生振动, 向外辐射二次噪声。</li> <li>3. 构件连接缺少减振隔离, 存在刚性声桥, 风荷载、地铁及机电设备振动经结构传递至室内, 引发低频振动与嗡鸣; 型材热胀冷缩、构件涡振、五金松动、金属接触面硬摩擦, 产生各类异响。</li> <li>4. 层间、吊顶及管道井空腔形成声共振效应, 放大噪声, 增加降噪难度。</li> </ol> | <ol style="list-style-type: none"> <li>1. 幕墙采用中空或夹胶中空玻璃, 禁止单层玻璃; 面板按风荷载验算刚度, 控制挠度, 铝板厚度<math>\geq 2.5\text{mm}</math> 并设置加劲肋, 避免风压振动产生二次噪声。</li> <li>2. 板块拼缝采用中性硅酮耐候密封胶连续密封, 控制胶缝尺寸, 搭配聚乙烯发泡衬垫, 保证两面粘结; 开启扇配连续橡胶密封条与多点锁, 控制开启角度、开启距离, 减少开启扇数量, 抑制气流啸叫。</li> <li>3. 构件连接位置设置柔性、绝缘垫片, 异种金属接触面隔离, 预留型材伸缩间隙, 五金及螺栓采用防松措施; 金属接触面可做硅基润滑, 消除刚性摩擦异响与温差爆响。</li> <li>4. 幕墙框架与主体结构设置弹性减振垫层, 幕墙龙骨和室内饰面预留<math>\geq 20\text{mm}</math> 空隙, 穿墙孔洞柔性封堵, 各类支架、吊顶龙骨采用橡胶减振垫实现弹性解耦, 切断固体传声声桥。</li> <li>5. 将大空腔分割为独立小空腔, 层间空腔满填高密度离心玻璃棉, 必要时设置亥姆霍兹共振器避开低频共振区间; 层间缝隙、管线洞口采用定型隔声封堵构造, 双层隔声板错缝密封。</li> <li>6. 施工严控龙骨安装精度、紧固件力矩, 保证减振垫片、密封材料、吸声棉安装密实, 完工开展晃动、温差、模拟风压预测; 使用阶段定期检修老化构件, 严禁私自改动幕墙空腔及附属构造, 出现异响及时修复。</li> </ol> |

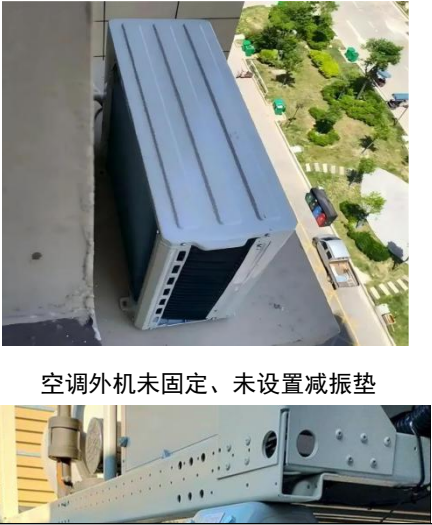
| 现象和问题 | 问题图片 | 原 因 | 防治措施 |
|---|---|---|---|
| 7.5.1 空调设备<br>噪声 | <p>空调外机未固定、未设置减振垫</p> | <ol style="list-style-type: none"><li>1. 空调外机底座与支架之间未设置减振垫，压缩机和风机运行振动通过支架、墙体固体传声至室内。</li><li>2. 外机安装不水平、支架地脚螺栓松动，运行时产生晃动和金属碰撞声，放大噪声。</li><li>3. 外机距卧室、起居室窗户过近，且无隔声遮挡措施，空气声直接传入室内。</li><li>4. 新风机组/排气扇选型不当，导致噪声偏高。</li><li>5. 空调冷媒管穿墙处未做隔声封堵，管道振动和噪声通过孔洞传入室内。</li></ol> | <ol style="list-style-type: none"><li>1. 空调室外机底脚与支架间设置橡胶垫或弹簧减振器，外机安装调平、螺栓紧固并设防松件，及时处理松动碰撞异响；外机布置需远离居室，按机型控制与相邻门窗距离，距离不足时增设隔声屏障。</li><li>2. 优先选用静音型新风机、排气扇。</li><li>3. 冷媒管穿外墙、楼板处设置套管，管道不与套管刚性接触，套管缝隙填充柔性隔振材料并密封，阻断管道振动与噪声沿孔洞传入室内。</li></ol> |

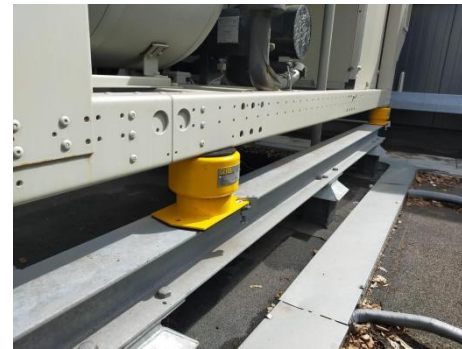
住宅屋面热泵改造后的弹簧隔振支座

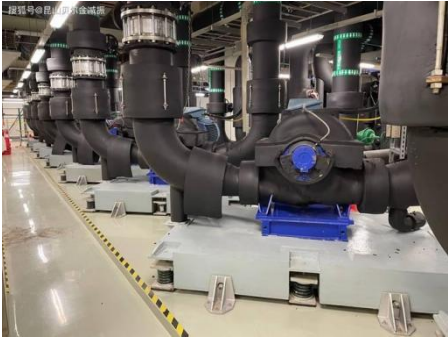
| 现象和问题 | 问题图片 | 原 因 | 防治措施 |
|---|---|---|---|
| 7.5.2 机房设备<br>间噪声 | <p>减振台座安装</p> | <ol style="list-style-type: none"> <li>1. 水泵、风机、换热机组等设备直接安装在混凝土基础上，未设置减振台座或减振器，振动通过结构传递至上层和相邻房间。</li> <li>2. 设备进出口管道与设备刚性连接，未设置柔性接头（软接头），设备振动沿管道传播。</li> <li>3. 管道支吊架为刚性支吊架，未做减振处理，管道振动通过支吊架传递至建筑结构。</li> <li>4. 机房墙体、门隔声量不足，设备运行噪声通过空气声传至相邻房间。</li> <li>5. 机房内墙面、顶棚未做吸声处理，设备噪声在机房内反射叠加，混响时间过长。</li> </ol> | <ol style="list-style-type: none"> <li>1. 水泵、风机、换热机组等设备配置弹簧或橡胶隔振器，隔振要求高时增设混凝土惯性台座，经隔振计算保证设备与隔振器频率比达到 2.5~5，削弱设备基础振动。</li> <li>2. 设备进出口配柔性接头，风管设 150~300mm 柔性短管，水管采用橡胶软接头或金属波纹管，阻断振动沿管道传递；受振管道采用弹性支吊架，振动集中位置增设减振吊架。</li> <li>3. 机房墙体、楼板、门窗做隔声构造，高噪声机房隔声门窗隔声量<math>\geq 35\text{dB(A)}</math>，机房门保持常闭；机房墙面、顶棚采用不燃吸声材料，高噪声管道配套隔声、消声处理，降低室内混响与管道噪声。</li> </ol> |

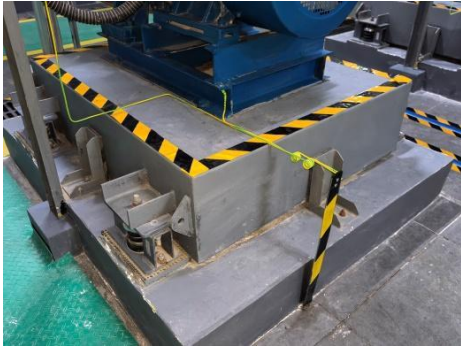
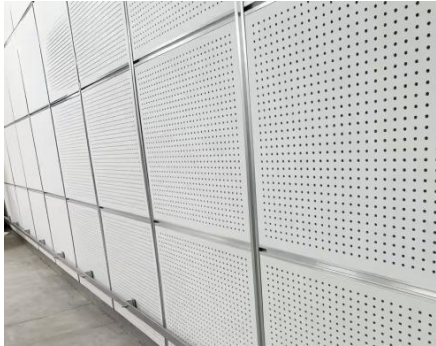
| | | <p>优先采用悬浮基础</p> | <p>设备间设置吸音板</p> |
