四川省建筑工程 常见质量问题防治手册

(土建篇)

四川省住房和城乡建设厅
2023年11月

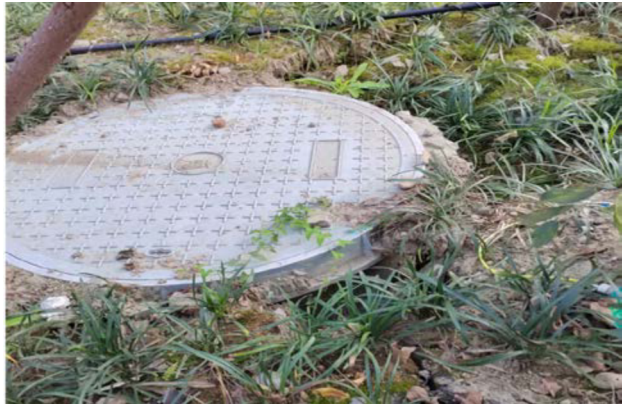
现象和问题	问题图片	原因	防治措施
基坑（槽）回填土沉降

<ol style="list-style-type: none"> 1.基坑（槽）中的积水、淤泥、杂物未清除就回填。 2.回填土料中夹有大量干土块，受水浸泡后产生沉降；采用含水量大的黏性土、淤泥质土、碎块草皮作土料，回填质量不合要求。 3.基槽宽度较窄，土方夯填密实度不达标，基础两侧用松土回填，未经分层夯实；槽边松土落入基坑（槽），夯填前未认真进行处理，回填后土体受到水的浸泡产生沉降。 4.采用水沉法沉实，含水量大，密实度不达标。 	<ol style="list-style-type: none"> 1.基坑（槽）回填前，应将槽中积水排净，淤泥、松土、杂物清理干净。如有地下水或地表滞水，应有排水措施。 2.采取严格分层回填、夯实，土料和含水量应符合规定，每层虚铺土厚度不得大于 300mm，密实度按规定抽样检查并符合要求。 3.填土料中不得含有大于 50mm 直径的土块或较多的干土块，急需进行下道工序时，宜用 2:8 或 3:7 灰土回填夯实。 4.严禁用水沉法回填土方。
房心回填土下沉	 	<ol style="list-style-type: none"> 1.填土料含有大量有机杂质和大土块，有机质腐烂造成填土沉降。 2.填土未按规定分层回填夯实，或底部松填，仅表面夯实，密实度不够。 3.房心处局部有软弱土层，或有地坑、坟坑、积水坑等地下坑穴，施工时未经处理或未发现，使用后，荷重增加，造成局部塌陷。 	<ol style="list-style-type: none"> 1.选用满足规范要求的土料回填，控制回填土的含水量在最优范围内，严格按照规定分层回填夯实，并抽样检验密实度。 2.回填土前，应对房心的软弱土层进行处理，将有机杂质清理干净。 3.房心回填土深度较大（>1.5m）时，在建筑物外墙基础回填土时需采取防渗措施，以防止雨水渗入房心填土部位，引起下沉。 4.对面积大而使用要求较高的房心填土，采取先用机械将原状土碾压密实，然后再进行回填的方式施工。

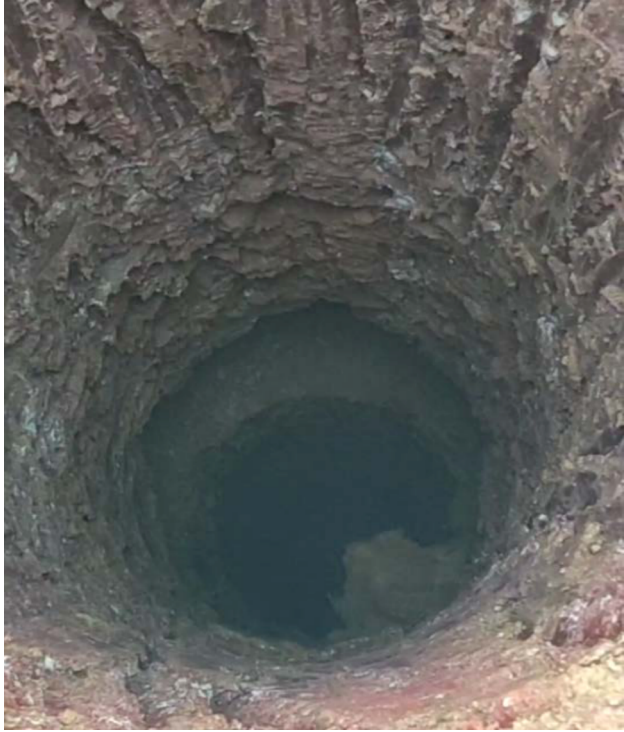
现象和问题	问题图片	原因	防治措施
塌孔

<ol style="list-style-type: none"> 1.在淤泥土或松散土质中成孔,孔壁土体坍落。 2.在松软土体中及地下水位较高的土层钻孔,未采用泥浆护壁或加设长钢护筒。 3.护筒周围回填土未压实,孔口周围机械扰动过大造成塌孔,护筒内泥浆的位差过大,护筒壁下端孔壁土质松散。 4.钻头钻进或提钻速度过快,引起塌孔。 5.成孔后至混凝土浇筑时间间隔过长或成孔过程中停钻等待时间过长造成塌孔。 	<ol style="list-style-type: none"> 1.在松软土体中及地下水位较高的土层钻孔,应采用泥浆护壁或加设长钢护筒等措施。 2.护筒埋设好后,四周回填黏土压实,同时应采取措施防止孔口出现机械扰动。 3.严格控制钻头钻进和提钻速度。 4.成孔后应及时补给泥浆,保持满足要求的水头高度。 5.成孔后应及时浇筑混凝土,等待时间不宜超过4小时。

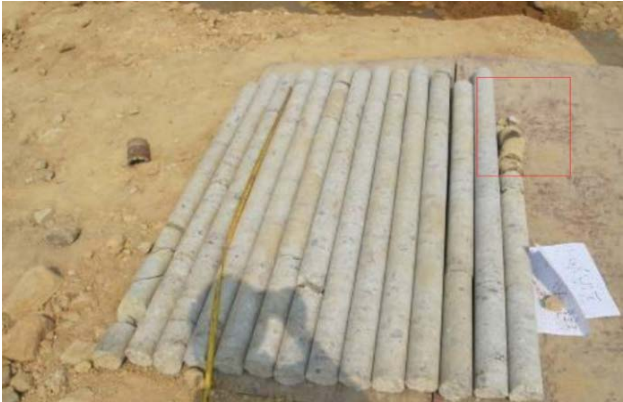
现象和问题	问题图片	原因	防治措施
桩底沉渣过厚

<ol style="list-style-type: none"> 1.未埋设护筒或在下放钢筋笼的过程中刮碰孔壁，导致孔口（内）泥土掉落孔底。 2.未采取泥浆循环清孔或泥浆配比不合格，悬浮泥渣效果差。 3.水下浇筑混凝土时，首批混凝土用量不足，导致冲击力不足，孔底沉渣置换不充分。 4.清孔后至浇筑混凝土间隔时间过长，浇筑前未二次清孔，未及时检测孔底沉渣厚度。 	<ol style="list-style-type: none"> 1.埋设护筒，护筒长度根据地质条件适当加长，在下放钢筋笼的过程中保持对中、垂直，防止刮碰孔壁。 2.泥浆护壁灌注桩终孔后按照规定采用泥浆护壁循环清孔，同时加强泥浆配比控制。 3.增大混凝土首批用量，导管距离桩底宜300mm-500mm，确保首批混凝土埋管深度在1m以上，且第二盘混凝土宜连续浇筑，以增大混凝土对孔底残余沉渣的冲击力，使孔底沉渣在不间断的冲击下连续置换。 4.加强工序的衔接，提高工作效率，尽量缩短清孔至混凝土浇筑之间的时间间隔，下放钢筋笼后，浇筑混凝土之前再次检查沉渣厚度，并进行二次清孔，合格后应立即灌注混凝土。

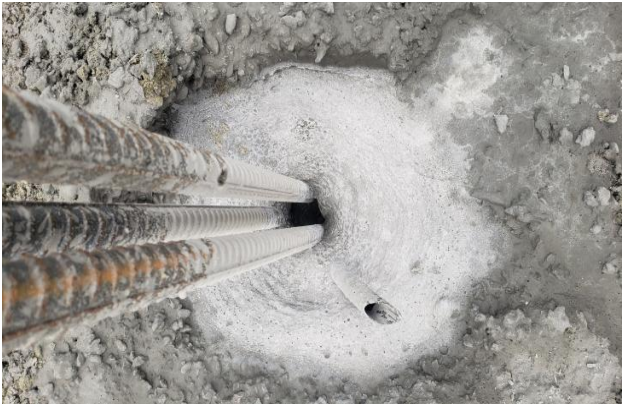
现象和问题	问题图片	原因	防治措施
注浆量不饱满

<ol style="list-style-type: none"> 1.由于岩层中存在地下流动水,地下水未降至锚杆底部以下,注浆时,浆液流失。 2.注浆管长度不足。 3.注浆压力不足。 4.注浆溢出后便停止注浆,未进行二次补浆。 	<ol style="list-style-type: none"> 1.降水设计时,应考虑抗浮锚杆施工,保证水位降至锚杆底部。 2.注浆管长度应按照设计要求设置,施工前进行技术交底,施工中加强检查。 3.注浆压力应该满足设计要求,施工中专人旁站。 4.自孔底开始注浆,便于空气和沉渣排出孔口;注浆应连续不断地进行,直到孔口溢出浆液方可停止注浆;第一次注浆后,检查锚杆注浆体孔口浆液饱满度,根据实际情况进行二次补浆。

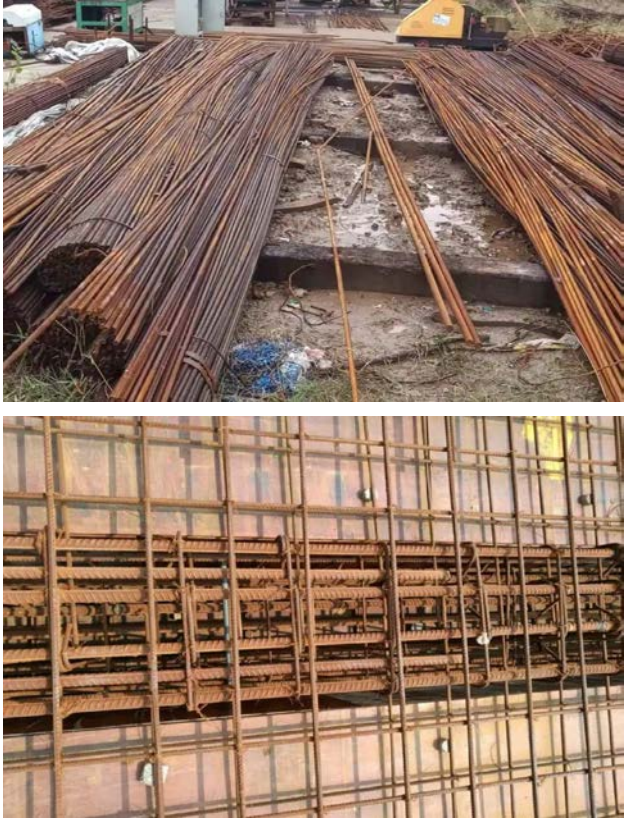
现象和问题	问题图片	原因	防治措施
钢筋锈蚀

<p>1.钢筋堆放及加工制作场地，未硬化，无排水措施，钢筋进场后，随意堆放，无防雨雪措施。</p> <p>2.钢筋安装完成后，未能及时浇筑混凝土，未做好钢筋防锈措施。</p>	<p>1.工程开工前，施工现场应布置钢筋堆放及加工制作场地，地面应采取硬化措施，保持干燥，不得积水；钢筋不得直接堆放在裸土或地面上，钢筋原材采用下垫上盖，场地四周要有排水措施，堆放期宜尽量缩短。</p> <p>2.钢筋安装完成后，如未能及时浇筑混凝土，应采取措防止钢筋锈蚀（如涂刷防锈涂料、表面防护涂层等）。</p>

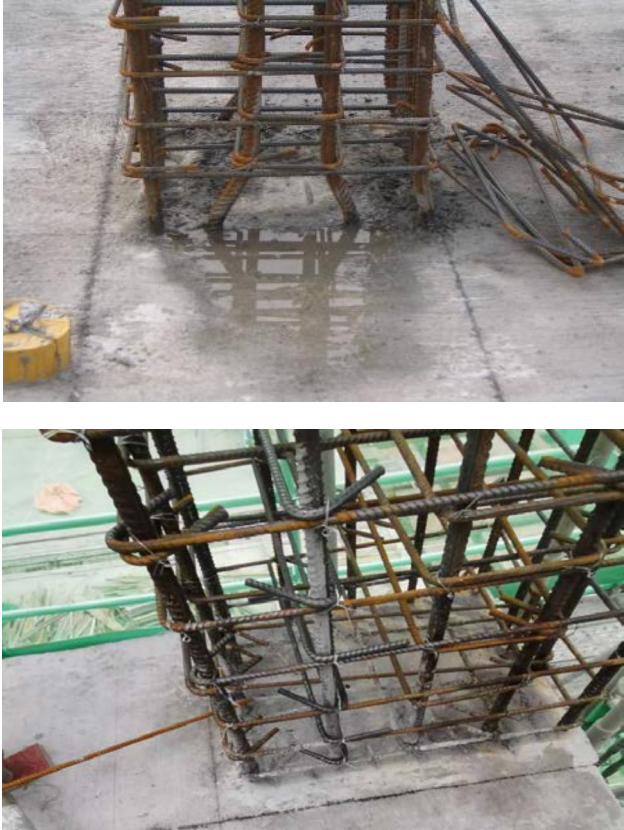
现象和问题	问题图片	原因	防治措施
钢筋偏位

<ol style="list-style-type: none"> 1.定位钢筋缺失或固定不牢靠。 2.保护层垫块漏设或设置不均匀。 3.梁柱节点内钢筋密度大，致使墙柱钢筋错位。 4.浇筑混凝土时扰动钢筋，没有及时恢复。 	<ol style="list-style-type: none"> 1.墙柱增设定位箍筋和梯子筋，如发生移位则应校正后再浇筑混凝土。 2.保护层垫块应设置均匀，无漏设。 3.梁柱节点区域内钢筋安装时应优化钢筋安装顺序。 4.注意浇筑操作，尽量不碰撞钢筋，浇筑过程中由专人随时检查及时校正。

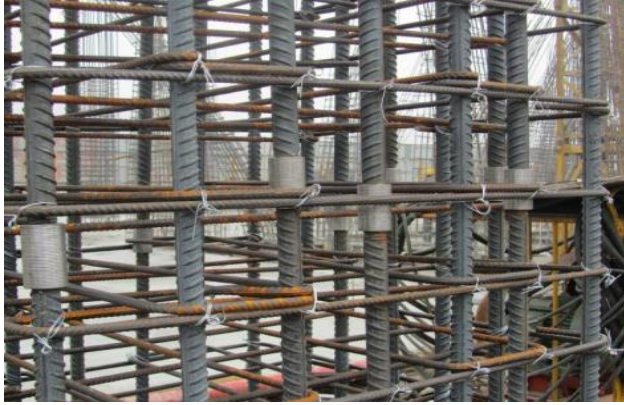
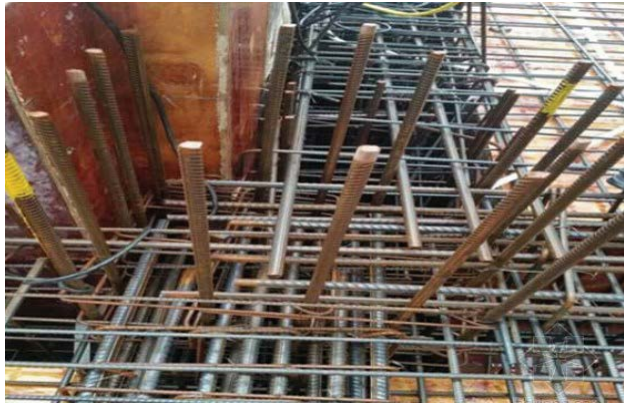
现象和问题	问题图片	原因	防治措施
<p>钢筋接头在同一连接区段的接头面积百分率不符合设计或规范要求</p>

<p>1.钢筋制作时未考虑接头面积百分率。 2.钢筋安装过程中排列错误。 3.未按照规范要求设置接头。</p>	<p>1.制作下料时应考虑接头区长度及接头位置。 2.配料时按下料单进行钢筋编号。 可参考现行相关图集如：22G101-1、JGJ107-2016。</p>
<p>钢筋连接接头位置未避开接头的非连接区，设在受力较大处</p>

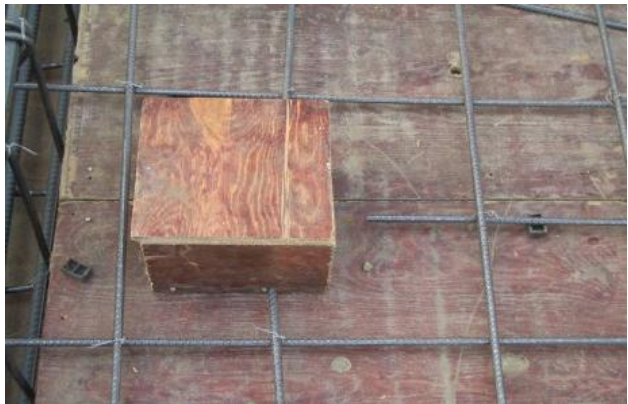
现象和问题	问题图片	原因	防治措施
洞口加强筋漏设

<ol style="list-style-type: none"> 1. 技术交底不清楚。 2. 工序倒置，安装未能和土建工程形成衔接。 	<ol style="list-style-type: none"> 1. 施工前按设计和规范要求和技术交底。 2. 明确安装顺序，形成工序交接。 3. 钢筋安装过程中应加强洞口加强筋检查，防止漏设。可参考现行相关图集如：22G101-1 第 88 页、118 页、119 页。

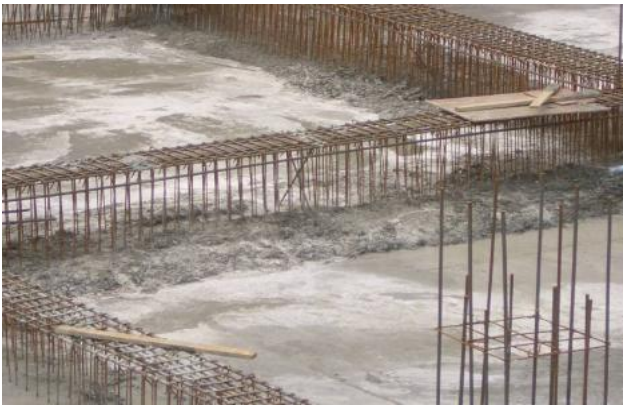
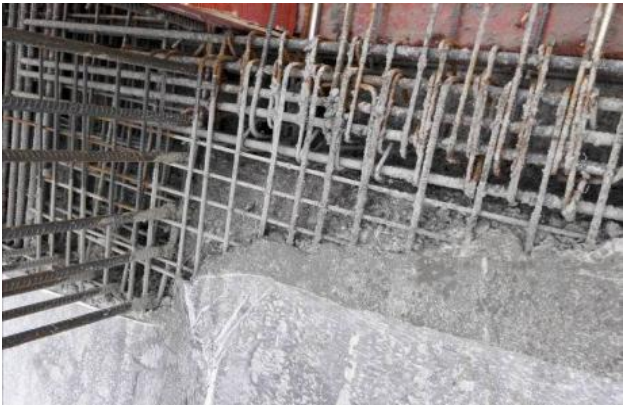
现象和问题	问题图片	原因	防治措施																																		
施工缝留置不当

<p>1.施工管理和操作人员对混凝土施工缝的概念不清，不了解不同类型构件的受力特性。</p> <p>2.施工方案中未预先确定施工缝的留设位置，混凝土施工前对结构特殊部位留设施工缝未经设计确认。</p> <p>3.对具体操作工人培训和技术交底不足，施工过程中管理不严格。</p> <p>4.混凝土施工期间意外中断，施工缝不能按要求设置。</p>	<p>1.浇筑前应做好应急准备工作。</p> <p>2.确定施工缝位置的原则为：尽可能留置在受力较小的部位；留置部位应便于施工。承受动力作用的设备基础，原则上不应留置施工缝；当需要留置时，应符合设计要求并按施工技术方案执行。</p> <p style="text-align: center;">施工缝的留设应参照下表要求</p>

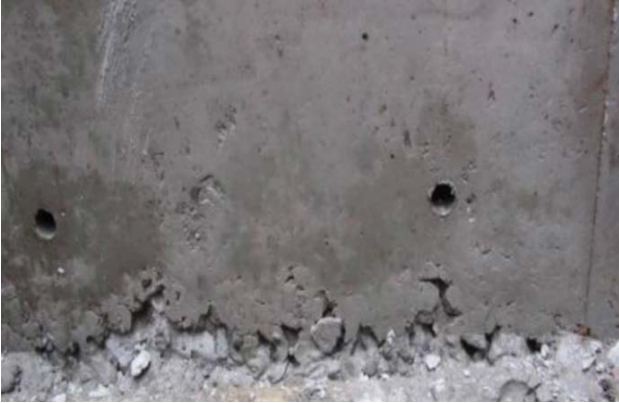
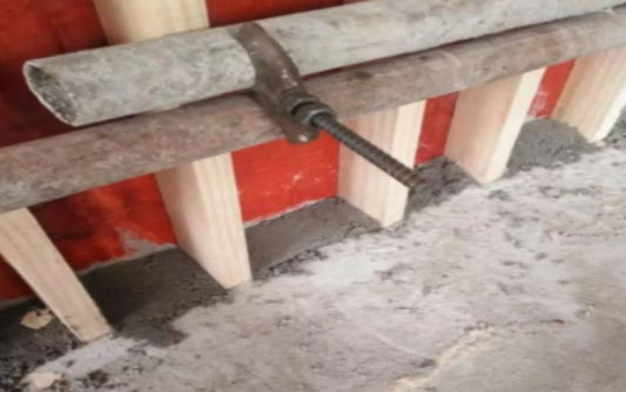
现象和问题	问题图片	原因	防治措施
墙柱烂根

<p>1.墙柱根部楼面混凝土不平整，在模板支设时底口封堵不严漏浆而产生烂根。</p> <p>2.墙柱侧模根部跑模漏浆而产生烂根。</p> <p>3.根部混凝土振捣不够，造成烂根。</p>	<p>1.模板支设前采取措施使楼面平整，模板底口封堵严密。</p> <p>2.模板拼缝严密，支撑稳定牢固。</p> <p>3.外墙宜设置老墙丝杆和专用吊梆模。</p> <p>4.混凝土振捣时严格控制振动棒插入深度、插入间距和振捣时间。</p> <p>5.模板根部缝隙要采取堵嵌措施，防止浇捣漏浆。</p>

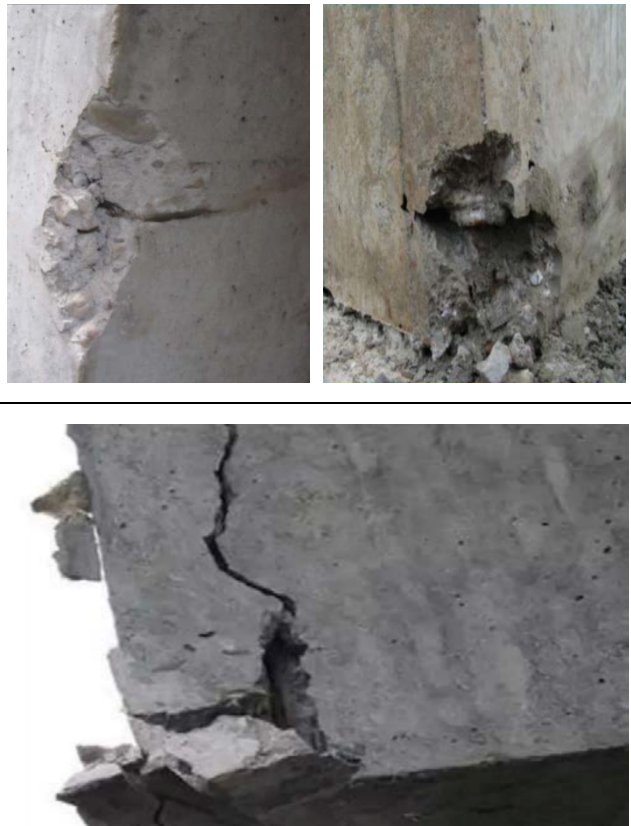
现象和问题	问题图片	原因	防治措施
缺棱掉角

<ol style="list-style-type: none"> 1.木模板未充分浇水湿润或湿润不够，混凝土浇筑后养护不够，造成脱水，强度低，或模板吸水膨胀将边角拉裂，在拆模时棱角损坏。 2.低温施工时过早拆除侧面非承重模板。 3.在拆模时，边角受外力或重物撞击，保护不到位，棱角被碰掉。 4.模板未涂刷隔离剂，或涂刷不均。 	<ol style="list-style-type: none"> 1.木模板在浇筑混凝土前应充分湿润，混凝土浇筑后应浇水养护，拆除侧面非承重模板时，混凝土应具有1.2N/mm²以上强度；拆模时注意保护棱角。 2.控制模板周转次数并涂刷脱模剂。

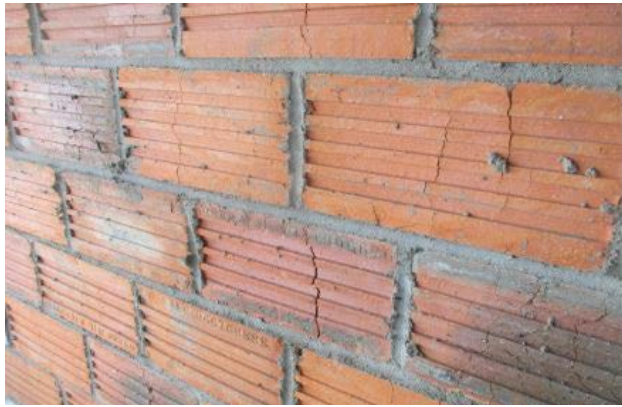
现象和问题	问题图片	原因	防治措施
砌体原材破损、面层裂口

<ol style="list-style-type: none"> 1.原材料不合格未做好进场验收。 2.砌块存放不到位。 3.砌体运输过程中、现场搬运碰撞损坏。 	<ol style="list-style-type: none"> 1.原材料经验收合格后方可进场。 2.做好成品保护。
反碱

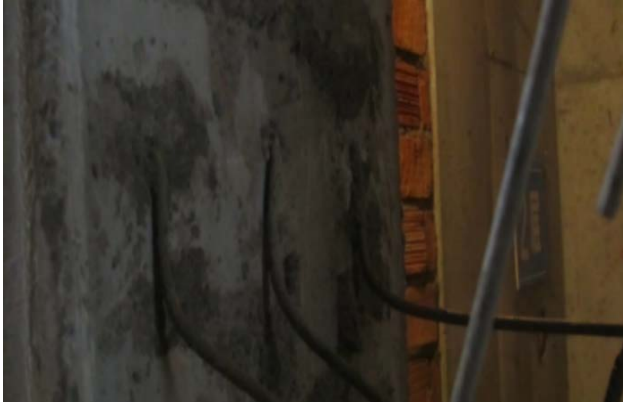
现象和问题	问题图片	原因	防治措施
拉结钢筋偏位

1.拉结筋定位不准确。 2.未设置皮数杆，灰缝控制不严。 3.植筋数量不足，拉结钢筋制作不合格。	1.根据排版图进行定位植筋。 2.设置皮数杆，严格控制灰缝厚度。 3.可参考现行规范如：砌体结构工程施工质量验收规范GB50203-2011 P15 第 5.2.4条、P24 第 8.2.3条、P30 第 9.3.相关规定设置拉墙筋。
拉结钢筋数量设置不足

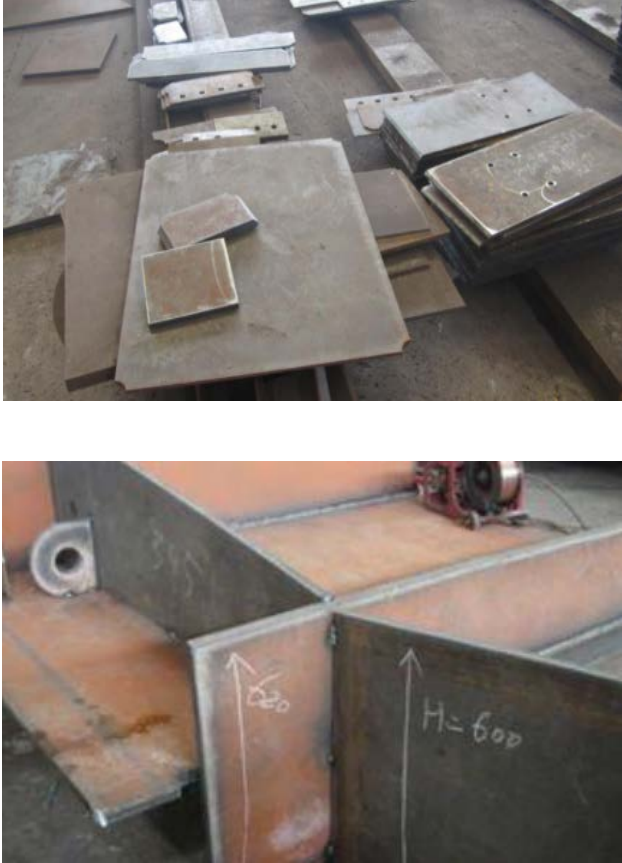
现象和问题	问题图片	原因	防治措施
零部件尺寸偏差过大

<ol style="list-style-type: none"> 1.放样、号料过程中对工艺不熟悉，错误提供样板（样杆）或号料误读尺寸线。 2.工艺要求出错，技术交底或文件不清。 3.量具未经计量检定，长度读数误差较大，或计量调整方法有误，长距离测量量具力度过大或过松。 	<ol style="list-style-type: none"> 1.开工前应做技术工艺内容交底，明确加工要求。 2.编制工艺文件应考虑零部件的关系，加工要求、板厚处理等各种因素。 3.应认真作业加强工艺文件的审查，加强制作过程中的自检和互检。 4.量具应计量合格，正确进行计量值修整，对长距离测量应使用弹簧秤测量。

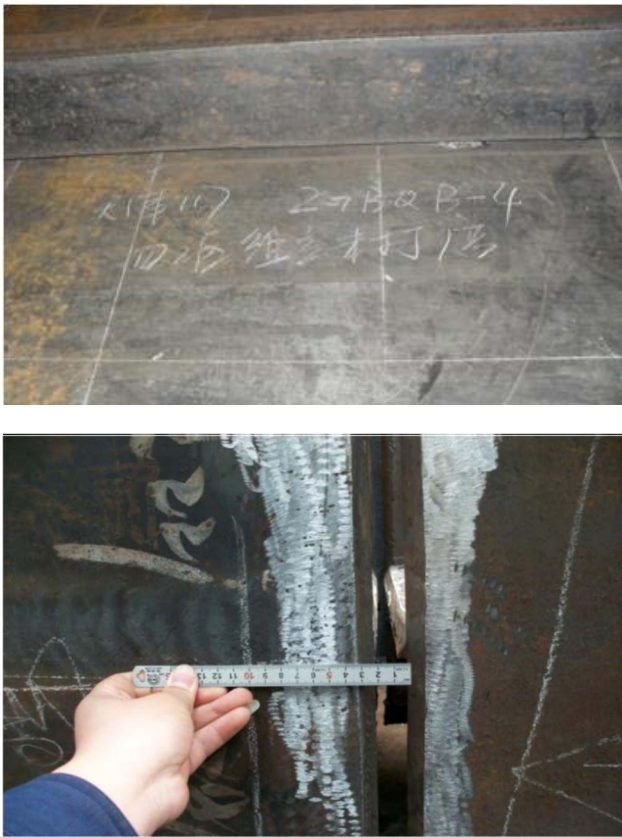
现象和问题	问题图片	原因	防治措施
<p>组装位置未打磨，组装间隙过大</p>

<ol style="list-style-type: none"> 1.作业人员未按工艺要求，在组装前对组装位置进行清理。 2.组装操作不够精细，如划线、切割超差或零件未预矫。 3.零部件加工尺寸超差。 	<ol style="list-style-type: none"> 1.画线前，翼板与腹板 T 接部位、腹板两侧每边 30~50mm 范围内的铁锈、毛刺、油污应清除干净。 2.加强工艺交底培训，强化过程监督。 3.精心画线、切割、组装。 4.组装前，对零部件的尺寸进行检查。 5.装配位置不应塞垫焊丝、焊条等杂物。

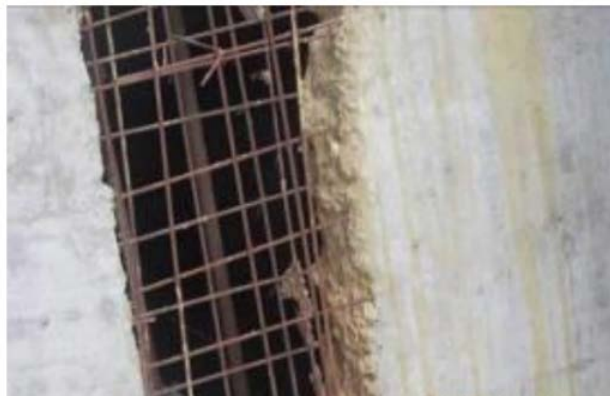
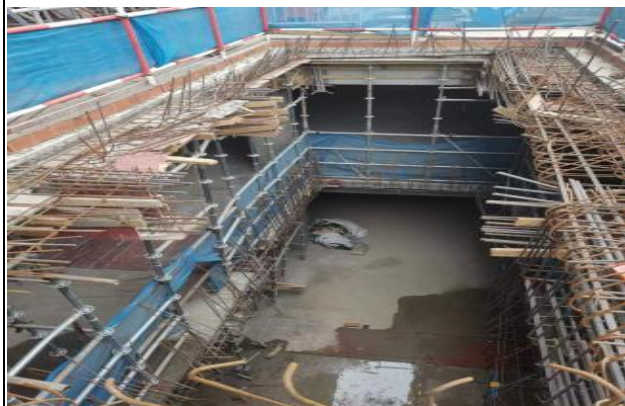
现象和问题	问题图片	原因	防治措施
后浇带渗漏	 	<ol style="list-style-type: none"> 1. 止水钢板搭接长度不足，焊接质量差，止水钢板未交圈设置。 2. 附加层未按照规范要求设置，偷工减料。 3. 洞口周边未设置止水钢板，焊接质量不合格。 4. 后浇带区域模板支撑拆除后回顶。 	<ol style="list-style-type: none"> 1. 钢板止水带应居中安装；折翼必须朝向迎水面；钢板止水带应沿施工缝连续交圈设置，并采用搭接连接，搭接长度$\geq 20\text{mm}$，焊缝饱满。 2. 有箍筋的构件，箍筋在此处宜采取将箍筋断开，弯折$10d$以上与止水钢板焊接的工艺方法，转角宜采用成品转角止水钢板。 3. 后浇带应增设防水附加层，附加层外延300mm；防水附加层选材及做法与地下室外墙防水做法相同。 4. 后浇带区域模板支撑宜设置独立支撑体系，不得拆除支撑。

后浇带渗漏

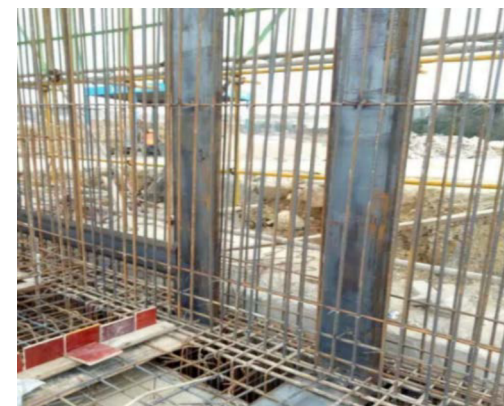
后浇带钢筋成品保护及洞口防护

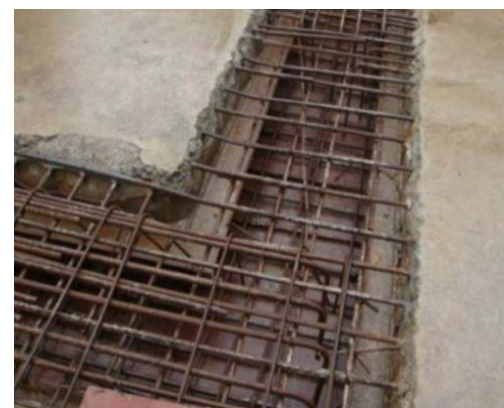
后浇带独立支撑体系

后浇带浇筑封闭前基层清理及凿毛

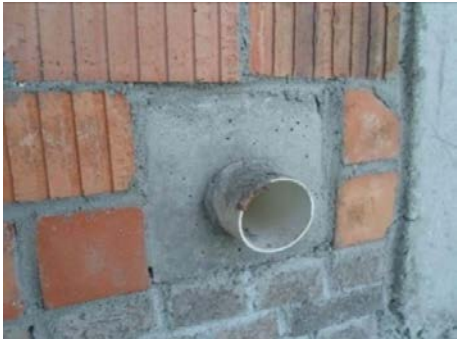
<p style="text-align: center;">预埋空调孔预制块</p> </div> </div>

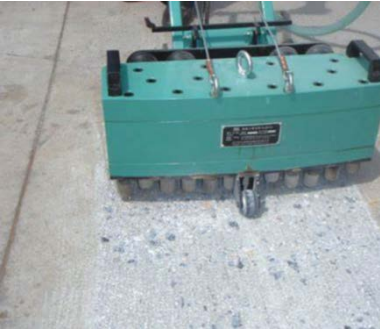
<p>基层清理凿毛</p>

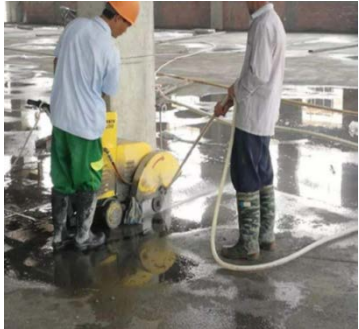
<p>切缝</p>

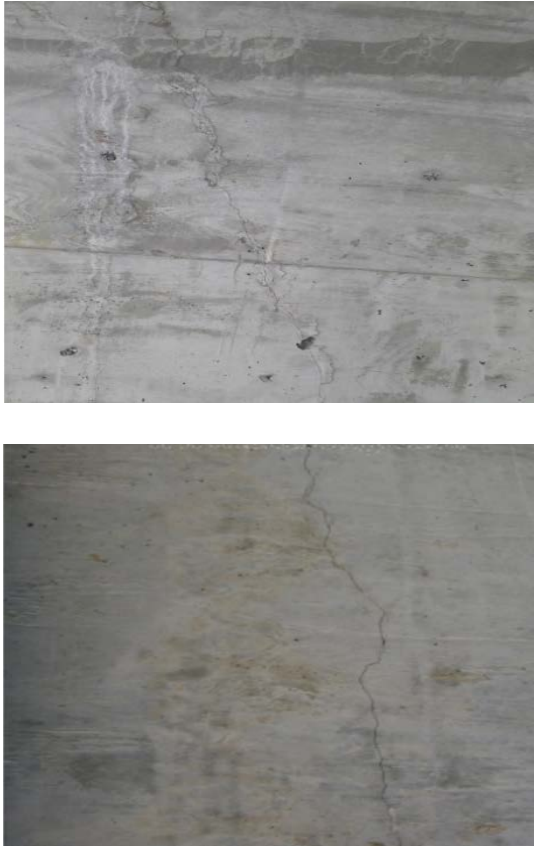
现象和问题	问题图片	原因	防治措施
地下室侧墙开裂

<ol style="list-style-type: none"> 1.混凝土配合比偏差。 2.养护不及时或养护时间不足。 3.未分层浇筑或分层浇筑时间过长。 4.拆模时间过早。 5.管线预埋偏差。 6.施工缝、后浇带处理不到位。 7.土方回填过程中，振动荷载过大。 	<ol style="list-style-type: none"> 1.混凝土除满足设计要求的强度等级、抗渗等级、耐久性和工作性能外，还应对掺合料比例进行控制。单种掺合料，掺合料与水泥比例不超过 1:4，多种掺合料，掺合料比例不超过 1:3。 2.混凝土拆模后应及时不间断洒水养护 14 天，后浇带部位养护 28 天以上。 3.浇筑过程中应分层浇筑，每层厚度宜为 1.5m-2m，插入式振动器分层振捣密实，浇筑过程中，下层混凝土初凝之前必须浇筑上层混凝土，振捣器插入到下层尚未初凝的混凝土中约 50-100mm，保证结合面混凝土密实。 4.根据混凝土回弹数据决定是否能进行拆模，拆模时间不得早于 7 天。 5.线管结构应严密牢固，线管排列间距应大于 3 倍管径，且不小于 50mm，并应沿线管在墙厚和熟知方向上固定，固定间距不宜大于 1m。 6.后浇带封闭前应对结合面进行处理，拆除钢筋网片、凿毛、刷水泥浆，对膨胀混凝土进行二次振捣，二次收面。

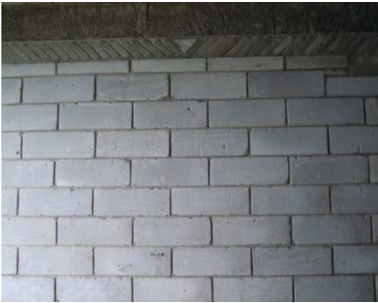
<p>顶砌砂浆饱满且封堵密实</p> </div> <div style="text-align: center;">

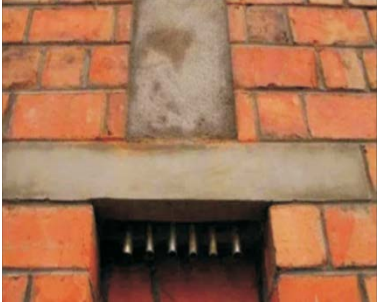
<p>预留洞设置孔槽过梁</p> </div> </div>
