# 西安市住宅工程 质量通病和多发问题防治图册

西安市住房和城乡建设局

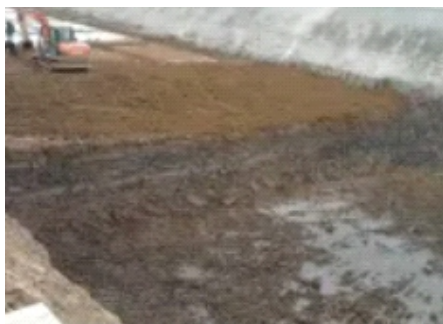
#### 天然地基原状土扰动、受水浸泡、受冻——示例照片

地基受水浸泡

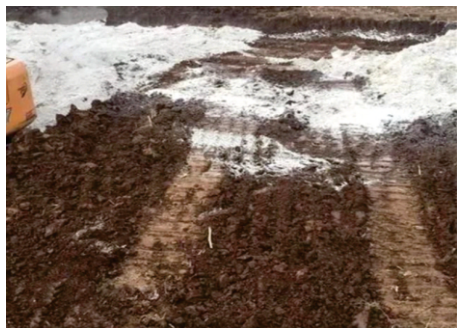
#### 换填地基压实系数不满足要求——示例照片

灰土未拌合均匀

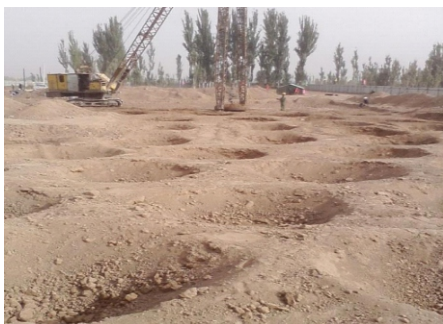
#### 强夯处理地基夯击效果差——示例照片

强夯地基夯击效果差

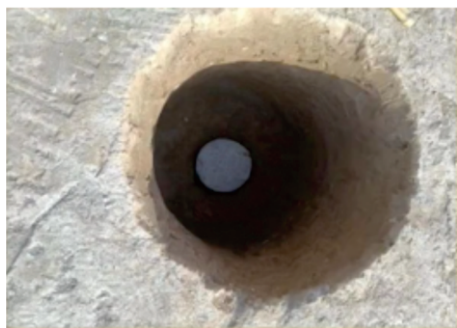
#### 水泥粉煤灰碎石桩复合地基桩身缩径、夹渣、断桩——示例照片

水泥粉煤灰碎石桩断桩

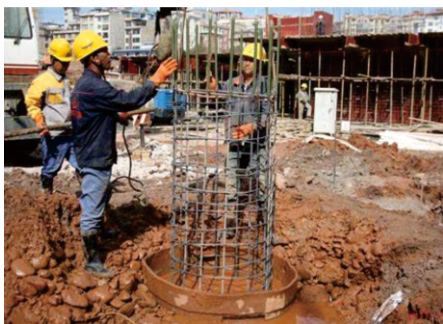
#### 钢筋笼上浮——示例照片

钢筋笼上浮

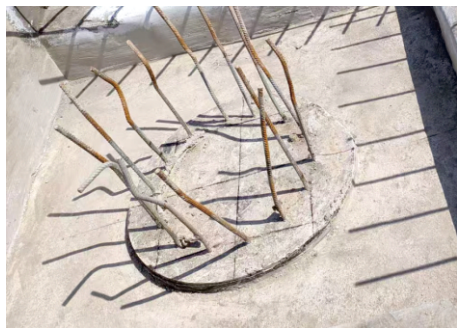
#### 桩位偏差——示例照片

桩位偏差

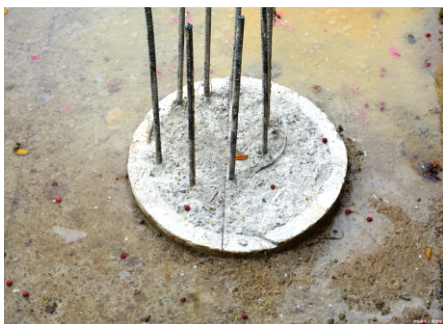
#### 灌注桩钢筋笼偏位——示例照片

钢筋笼偏位

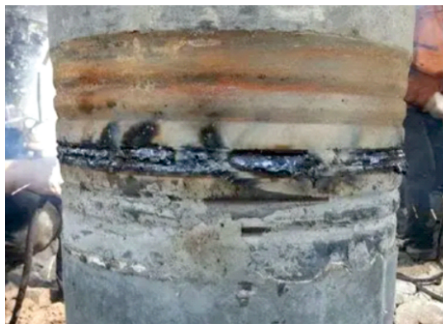
#### 预制管桩焊接接头存在缺陷——示例照片

管桩接头焊接缺陷

- ▶ 焊接前端板表面不平整。
- ▶ 焊接材料保存不当，焊条受潮。
- ▶ 焊接电流过小、焊条角度偏差或冷却时间不足导致热影响区脆化；焊缝未满焊、焊透。
- ▶ 焊接完成后，自然冷却时间不足，未控制冷却环境温度，焊缝遇水出现脆裂。

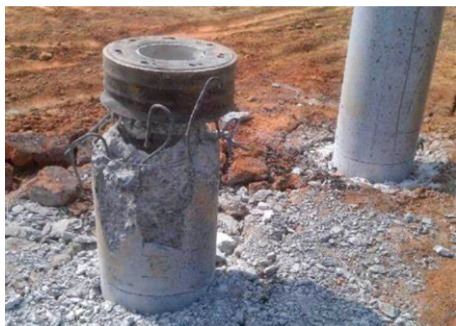
#### 预制管桩桩头碎裂——示例照片

管桩桩头碎裂

- ▶ 管桩强度未达设计要求，削弱桩身结构完整性。
- ▶ 两节桩截面中心不在同一直线上，导致接桩处应力集中，静压施工时易断裂。
- ▶ 焊接工艺不合格、冷却时间不足或机械连接部位处理不当致接头处成为薄弱环节。
- ▶ 地下障碍物（如大块石头、混凝土块）导致突然应力变化；锤击能量过大，导致桩头承受瞬时过载。

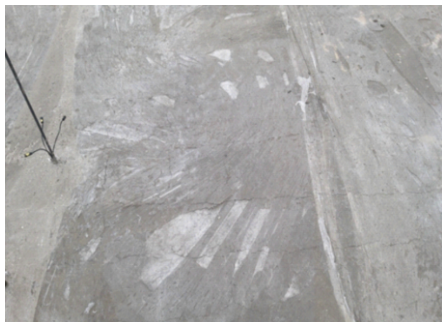
#### 大体积混凝土冷缝、裂缝——示例照片

大体积混凝土冷缝、裂缝

- ▶ 混凝土运输、泵送不连续，分层厚度大，浇筑间歇时间大于混凝土初凝时间。
- ▶ 上下浇筑层间隔时间过长导致的泌水层问题致水泥浆过厚，进而影响混凝土的强度和质量。
- ▶ 凝结硬化反应释放大量水化热，内外温差大产生温度裂缝；养护不当，大体积混凝土硬化过程中产生收缩裂缝。

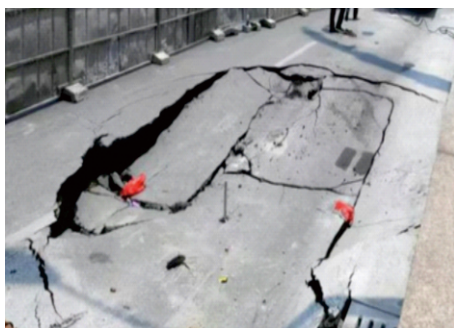
##### 基坑周边地面沉降——示例照片

基坑周边地面沉降

- ▶ 降水井结构不合理、操作不规范，带走土颗粒，形成土体掏空，地面塌陷。
- ▶ 基坑土体自重应力释放，墙体因卸载效应上浮，引发周边地表裂缝；支护不及时致土压力失衡，引发坑边沉降；支护结构刚度不足产生水平位移。
- ▶ 地下管线变形导致管线渗漏，水流侵蚀土体，形成孔洞导致坍塌。

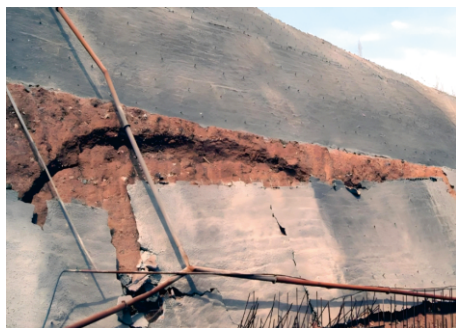
##### 土钉墙支护混凝土面层开裂或脱落——示例照片

土钉墙支护面层开裂脱落

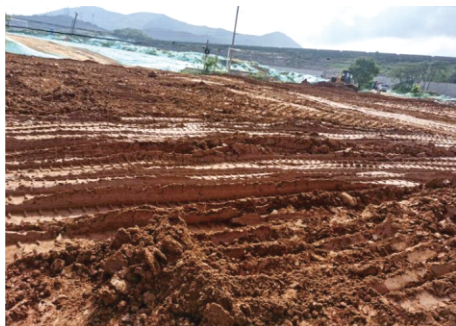
#### 回填土出现橡皮土——示例照片

回填橡皮

▶当含水量趋近饱和的黏性土受到扰动时，其原状结构遭到破坏，毛细孔隙闭合，导致内部水分迁移和散发困难。高温环境下进行夯压时表层水分快速蒸发而形成硬壳，进一步阻碍了下部水分的排出。深处土体中的水分因此长期滞留，难以消散，最终使土体呈现软塑状的“橡皮土”特征，受压时出现弹簧状颤动。

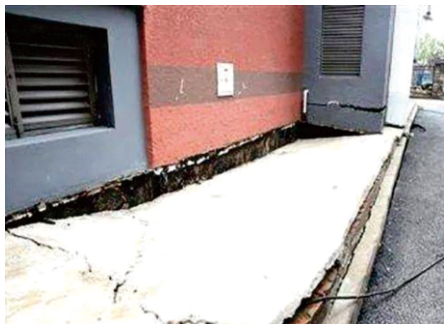
#### 回填土下沉、塌陷——示例照片

回填土下沉、塌陷

- ▶ 回填土中含有机物、建筑垃圾等杂物，降低土体密实度；回填土含水量、虚铺厚度、压实遍数等施工参数控制不精准，回填土未有效压实；
- ▶ 机械不能作业的区域，未采取人工补压。
- ▶ 取样检测，检测点数量过少或分布不均，未覆盖薄弱区域。
- ▶ 未设置截水、排水措施，湿陷性黄土遇水后土体破坏产生显著附加沉降。

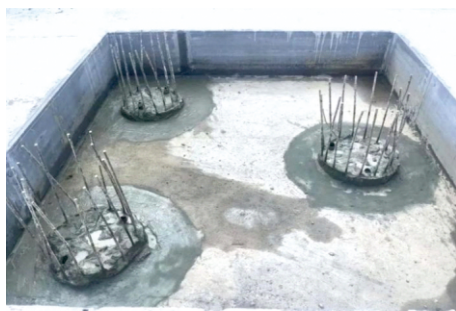
#### 桩头部位渗漏——示例照片

桩头部位渗漏

- ▶ 挖土机械碰撞桩身、截桩时采取“直接凿除法”工艺，造成桩头裂缝。
- ▶ 声测管、钻芯孔未回灌封堵，形成渗水通道。
- ▶ 渗透结晶防水层厚度及宽度不足。
- ▶ 桩头钢筋根部未安装膨胀止水条，或止水条与基面密贴不严。
- ▶ 底板防水与桩头接茬处未密封。

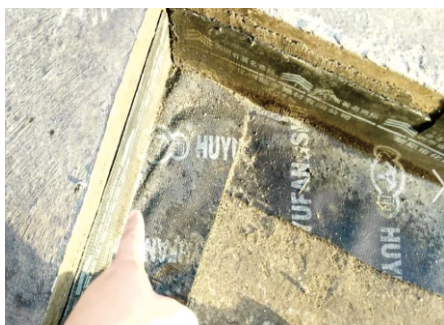
#### 防水附加层施工不规范——示例照片

防水附加层施工不规范

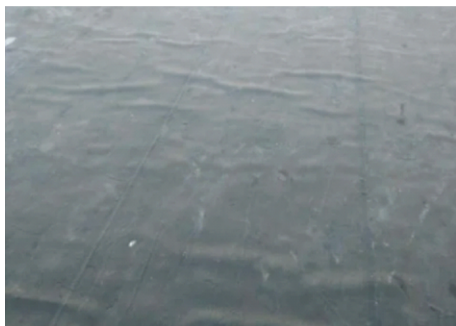
#### 防水卷材空鼓——示例照片

防水卷材空鼓

- ▶ 基层含水率超标，水蒸气受热膨胀，形成空鼓。
- ▶ 基层油污、灰尘、脱模剂等残留物阻碍卷材与基层粘结，导致局部剥离。
- ▶ 基层凹凸不平或起砂，卷材铺贴后无法紧密贴合，形成空腔。
- ▶ 卷材铺贴过程中，未充分压实，残留空气形成通道，水蒸气侵入后鼓泡。
- ▶ 未按季节性施工要求进行防水施工。

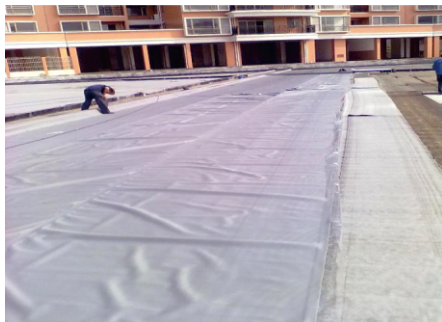
#### 防水卷材搭接折皱、翘边、起包——示例照片

防水卷材搭接折皱、翘边、起包

- ▶ 未按规范要求留足搭接边，导致粘结面积过小。
- ▶ 卷材搭接处摊铺不平整，呈不规则弯曲，导致密封不严。
- ▶ 搭接边、转角处未用辊压密实，存在空气隙，加速老化开裂。

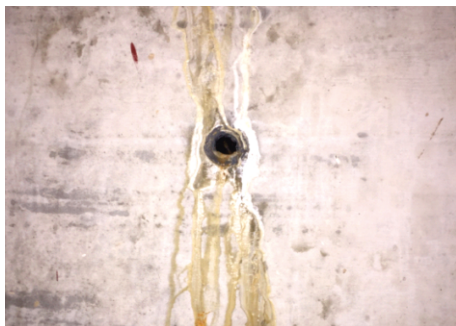
#### 地下室外墙螺杆眼渗漏——示例照片

外墙螺杆眼渗漏

- ▶ 外墙模板固定未使用止水螺杆，未能阻断混凝土浇筑时可能形成的渗水通道。
- ▶ 外墙混凝土振捣不密实、养护不到位形成收缩裂缝。
- ▶ 防水层基层处理不到位、搭接不严；肥槽回填时，造成外墙防水层破损；回填土不密实，导致回填土下沉拉裂防水层。

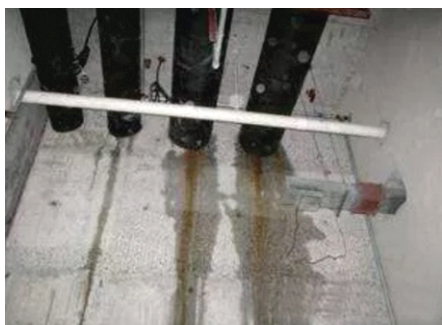
#### 穿墙套管渗漏——示例照片

穿墙套管渗漏

- ▶按设计要求选取防水套管，金属止水环应与主管或套管满焊密实，采用套管式穿墙防水构造时，翼环与套管应满焊密实，并应在施工前将套管内表面清理干净。
- ▶遵循“分层振捣、重点加密、保护套管”的原则浇筑混凝土；相邻穿墙管间距 $>300\text{mm}$ ，同一部位多管穿墙时，应采用穿墙盒方法；穿墙盒的封口钢板应与墙上的预埋角钢焊严，并应从钢板上的预留浇注孔注入柔性密封材料或细石混凝土。
- ▶管道伸出外墙的部位，应采取防治管体损坏的措施；管道穿墙封堵密封材料嵌填应密实，迎水面宜采用遇水膨胀材料，端口周边应填塞密封胶。
- ▶主体结构迎水面有柔性防水层时，防水层与穿墙管连接处应增设加强层，加强层宽度不应小于 $500\text{mm}$ 。

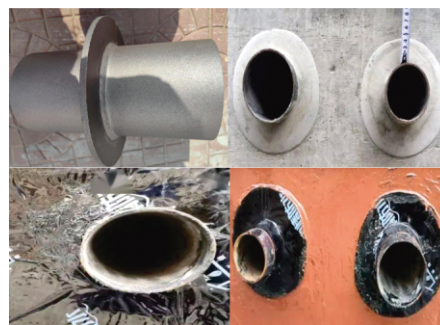
正确做法照片

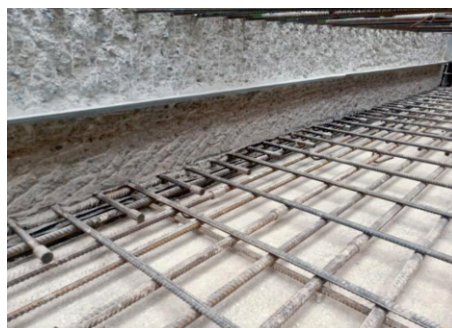
正确做法照片

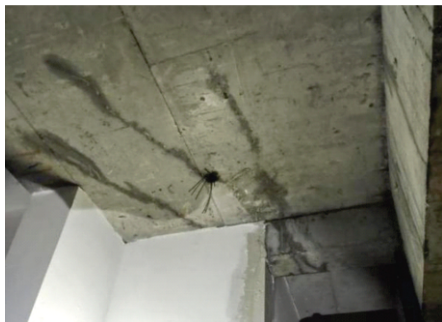
地下室顶板开裂渗漏

- ▶ 混凝土振捣不密实，养护不到位形成收缩裂缝。
- ▶ 拆模时间过早、或混凝土未达到一定强度过早增加荷载、震动造成结构开裂渗漏。
- ▶ 地下室顶板上方堆放材料及设备超过设计允许值，且未采取加固措施；覆土回填时，重车碾压、局部堆土过高或景观设计超载，造成顶板开裂渗漏。

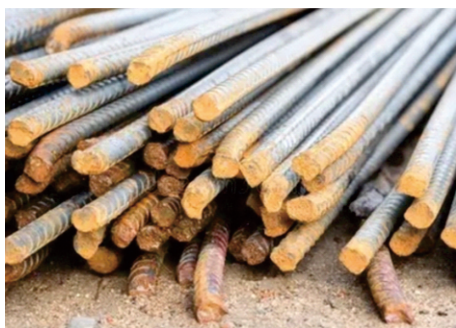
钢筋锈蚀

- ▶ 钢筋外表有严重锈蚀、裂纹、结疤、断层等缺陷。
- ▶ 钢筋直径偏差、纵肋和横肋高度等不符合标准要求。
- ▶ 钢筋重量偏差、屈服强度、抗拉强度、弯曲性能、断后伸长率，强屈比/超屈比等参数检验不合格。
- ▶ 混合批超过6个炉（批）号，同一连接区段内混用不同炉号的钢筋。

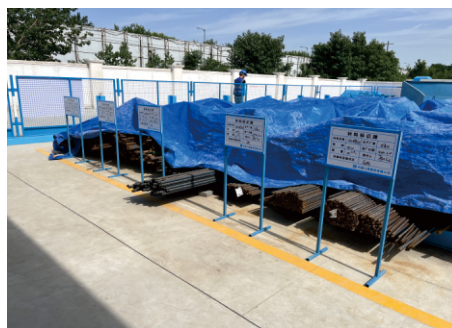
正确做法照片

- ▶ 建设、施工、监理单位进行联合验收，核查质量证明文件(合格证、质量保证书、材料检测报告)、对外观质量、钢筋直径、横肋等进行检查验收，并进行见证取样检测，对不符合要求的应退场处理并留存影像资料。
- ▶ 合理储存保管，有必要的防雨措施，避免钢筋发生锈蚀。
- ▶ 混合批不得超过6个炉（批）号，且C含量差应 $\leq 0.02\%$ ，Mn含量差应 $\leq 0.15\%$ ，同一连接区段内不得混用不同炉（批）号钢筋。

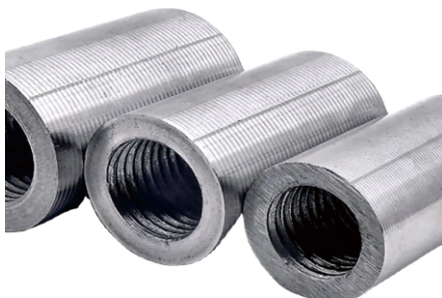
套筒无标识、尺寸不合格

- ▶ 套筒表面粗糙、有毛刺或油污，影响与钢筋的连接质量。
- ▶ 套筒表面裂纹、锈斑，降低套筒的疲劳性能和耐腐蚀性。
- ▶ 螺纹精度不达标，导致套筒与钢筋的螺纹咬合不紧密，易拉脱。
- ▶ 套筒无生产厂家标识、无规格型号、无材料牌号、无生产批号/日期、无执行标准号，无法追溯、验证信息。

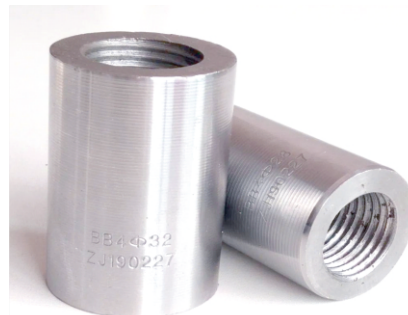
正确做法照片

- ▶ 建设、施工、监理单位进行联合验收，核查质量证明文件(合格证、质保书、型式检验报告等)，观感上要求套筒表面光洁无污染、无锈蚀、无裂纹、无毛刺，螺纹牙形饱满、无断牙、无烂牙、端面平整，筒身压印清晰。
- ▶ 使用经检测鉴定合格的游标卡尺、通规、止规抽测螺纹小径和螺纹中径，对不符合要求的应退场处理并留存影像资料。
- ▶ 合理储存保管，有必要的防雨措施，避免套筒发生锈蚀。

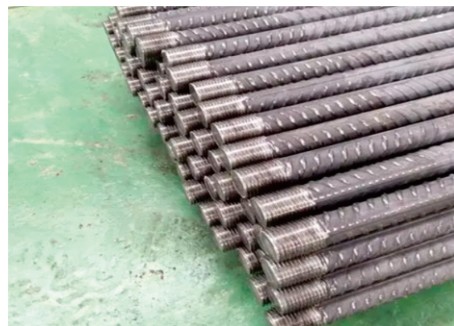
直螺纹端头马蹄形、不平齐、车丝长度不足

正确做法照片

- ▶ 丝头端头不平整呈马蹄形，丝头无法与套筒内壁完全贴合，导致接触面积减少，在受力时，应力集中于局部区域，易引发连接失效。
- ▶ 滚丝机剥肋刀头精度不足，导致牙型不饱满、中径尺寸偏小。
- ▶ 工人未按工艺规程操作，有效螺纹长度控制不当。
- ▶ 未使用通规、止规检测螺纹中径，牙顶宽度超标。

- ▶ 实施岗前技术交底，确保工人掌握切割、加工、成品保护等技术要点。
- ▶ 采用直螺纹套丝专用平头切断机等机械对钢筋端头进行切割。
- ▶ 定期检查滚丝机，及时更换精度不达标的滚丝刀头，加工时保持钢筋轴线垂直。
- ▶ 采用通规检测螺纹中径(通规需自由旋入，止规旋入 $<3P$ )，按10%比例抽检丝头质量，重点核查螺纹连续性、有效长度及外观缺陷。
- ▶ 验收完成后应采取保护帽保护。

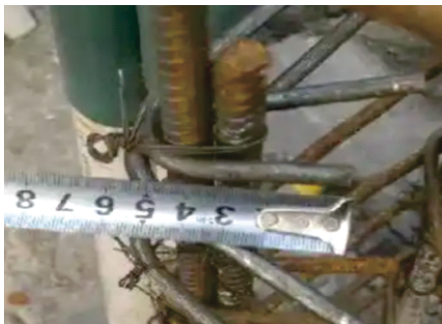
箍筋弯钩长度、弯折角度不规范

- ▶ 箍筋下料长度计算错误，加工后长度过长或不足。
- ▶ 加工操作不当，弯折位置选取不合理，导致平直段与弯弧段长度不符合规范要求。
- ▶ 弯曲机轴芯磨损，导致弯弧直径不达标。

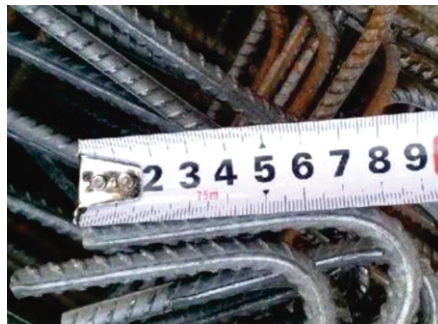
正确做法照片

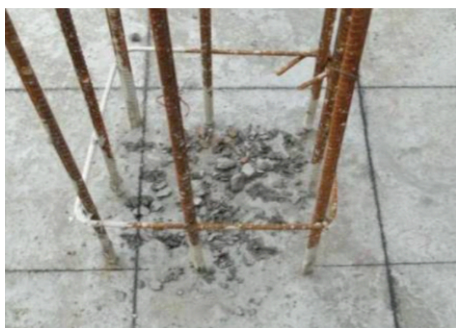
钢筋施工偏位

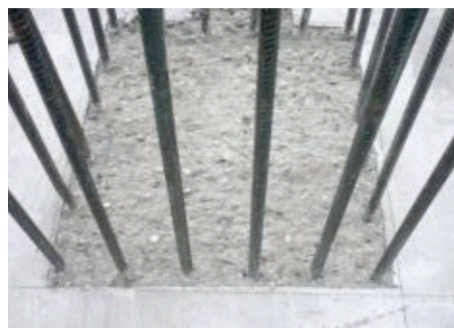
正确做法照片

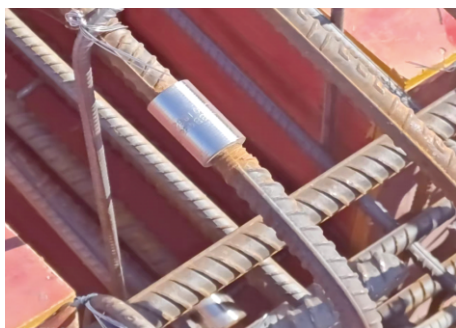
直螺纹露丝超过规范值

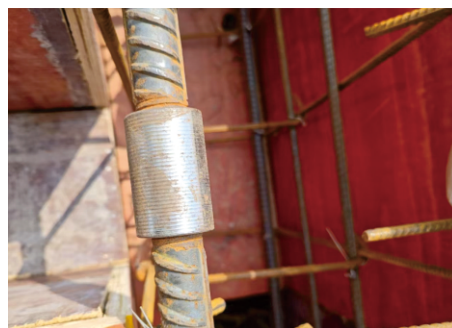
正确做法照片

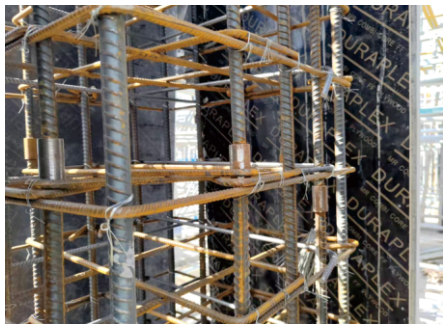
钢筋接头位置不正确

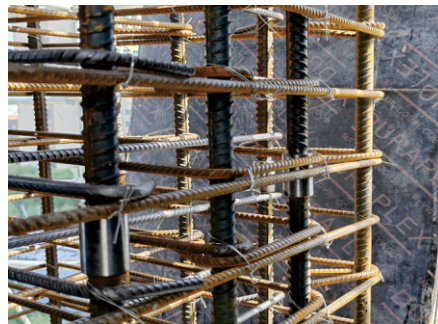
正确做法照片

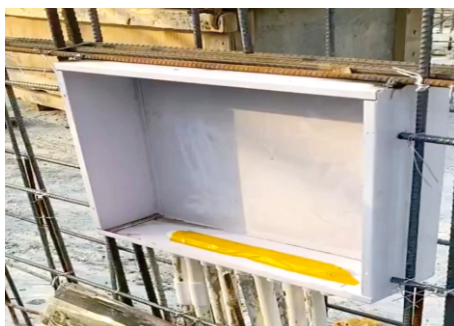
洞口加筋不到位、遗漏或尺寸规格错误

- ▶ 施工人员漏放钢筋或放置数量不足，起不到加强效果。
- ▶ 加筋与主体钢筋未有效连接，混凝土浇筑后移位或松动。
- ▶ 加强筋未紧贴洞口边缘，或钢筋规格、间距不符合、锚固长度不足，导致应力集中。

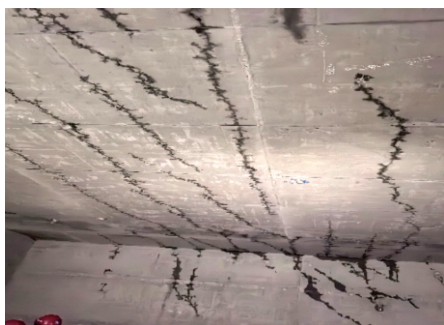
楼板裂缝

- ▶ 上层钢筋被踩踏变形或保护层过厚，降低板面抗裂能力。
- ▶ 混凝土初凝前过早抹压，此时混凝土尚未形成足够强度，外力打乱内部结构，导致浆体上浮，形成脆弱表层，碳化收缩后产生龟裂纹。
- ▶ 终凝后未及时覆盖保湿养护，混凝土表面失水过快，易因塑性收缩产生龟裂。
- ▶ 拆模过早，混凝土还未达到足够强度时，梁板失去有效支撑造成开裂。
- ▶ 施工缝部位处理不到位，形成冷缝。

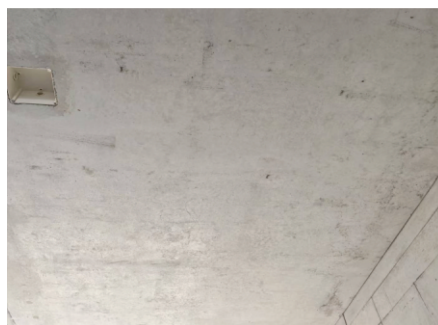
正确做法照片

- ▶ 混凝土浇筑前，对板面钢筋、钢筋保护层等部位进行复核。
- ▶ 避免初凝前过早抹面，一般混凝土压实收光3-5遍即可，避免反复搓压。
- ▶ 初凝后立即覆膜保湿，养护时间至少7天（掺外加剂混凝土 $\geq 14$ 天），避免表面脱水开裂。
- ▶ 严禁过早拆模，跨度不大于8m的梁板，混凝土强度未达到设计标准的75%严禁拆模；跨度大于8m的梁板以及任意尺寸的悬挑构件，混凝土强度必须达到设计等级的100%时才能拆模。

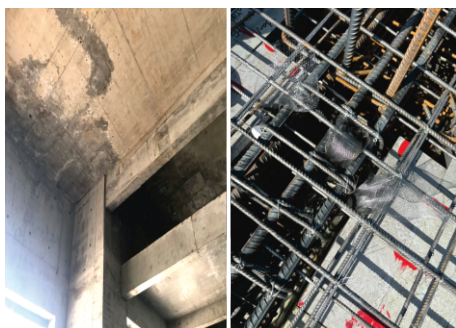
梁柱核心区混浇

- ▶ 梁柱混凝土标号不同，若未分阶段浇筑或未设置钢丝网、气囊等隔离，高标号混凝土、低标号混凝土混合，造成强度不均。
- ▶ 梁柱节点钢筋密集，混凝土下料困难，易导致石子堆积、砂浆分离；振捣不充分或漏振会形成孔洞。

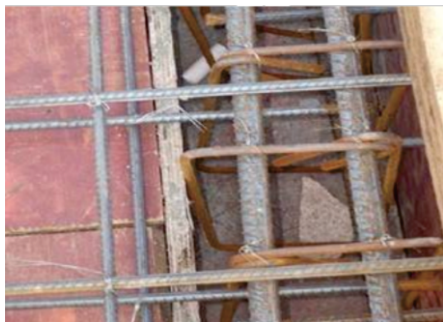
垫块设置不到位

- ▶ 垫块设置不当、强度不足、未与钢筋绑扎固定；浇筑混凝土时，振捣棒直接接触钢筋，导致钢筋保护层厚度不足或过大。
- ▶ 模板支设尺寸存在偏差，导致保护层厚度不足或过大。
- ▶ 钢筋保护层不足，混凝土碳化或氯离子渗透更易触及钢筋表面，引发锈蚀，导致混凝土保护层开裂、缩短结构使用寿命；钢筋保护层过大，增加混凝土开裂风险。

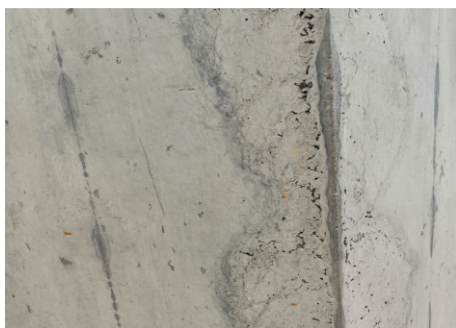
混凝土蜂窝麻面

- ▶ 模板表面粗糙、未清理干净或未涂刷隔离剂，导致拆模时混凝土粘模。
- ▶ 混凝土振捣时间不足或漏振，混凝土内部气泡未排出，形成蜂窝孔洞。
- ▶ 混凝土强度不足时进行拆模，导致混凝土表面的水泥浆粘在模板上。

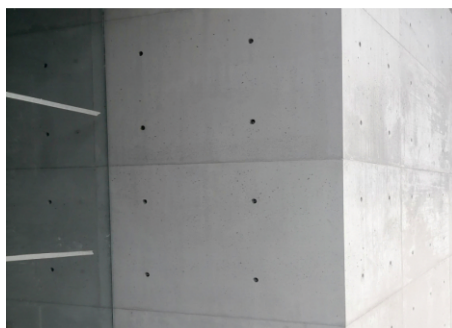
正确做法照片

- ▶ 模板表面应平整光滑，涂刷均匀脱模剂，拼缝处用双面胶或海绵条密封，防止漏浆。
- ▶ 根据结构特点合理分层，采用分层振捣，每层厚度 $\leq 30\text{cm}$ ；振捣棒快插慢拔，至表面泛浆无气泡为止；钢筋密集区采用小直径振捣棒或人工插捣。
- ▶ 侧模拆除时应保证表面及棱角不因拆模受损。

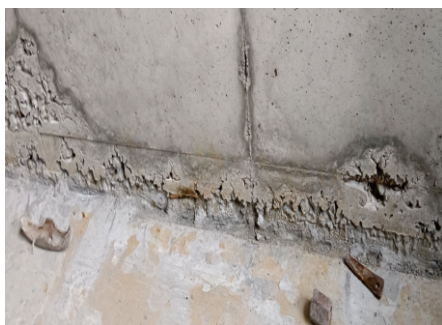
混凝土烂根

- ▶ 施工顺序安排不合理，凿毛前已封闭模板，后期难以凿毛施工。
- ▶ 施工缝清理不彻底或未刷界面剂，界面处形成软弱层。
- ▶ 模板底部未密封或密封不牢，导致浇筑时混凝土浆液从缝隙漏出。
- ▶ 浇筑混凝土前，未湿润施工缝，新老混凝土不能充分结合。
- ▶ 振捣棒未深入根部或振捣时间不足，导致下部混凝土振捣不密实，形成疏松结构。

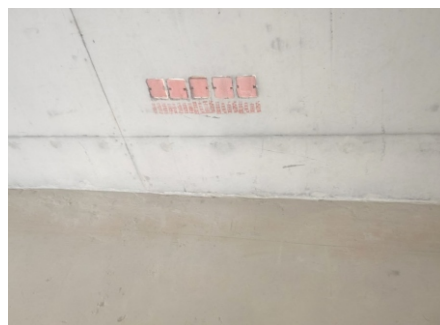
正确做法照片

- ▶ 合理安排施工，进行凿毛处理，清除浮浆、松动石子、软弱混凝土层，清除杂物。
- ▶ 结合面应采用洒水方法进行充分湿润，并不得有积水；柱、墙水平施工缝水泥砂浆接浆层厚度不应大于30mm，接浆层水泥砂浆应与混凝土浆液同成分。
- ▶ 混凝土应振捣密实，不漏振不过振，以保证新旧混凝土的紧密结合。
- ▶ 严格控制拆模时间，侧模拆除强度 $\geq 1.2\text{MPa}$ 。

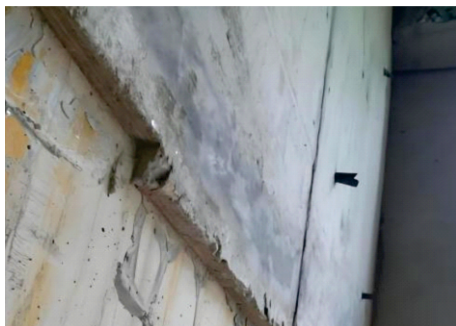
混凝土错台

- ▶ 模板拼接不严、支撑刚度不足或加固不到位，导致混凝土浇筑时模板位移或变形。
- ▶ 模板与下层结构接茬处处理不当，导致接茬部位漏浆或错位。
- ▶ 浇筑速度过快、振捣不匀或分层浇筑时结合面处理不当，引发混凝土局部变形。

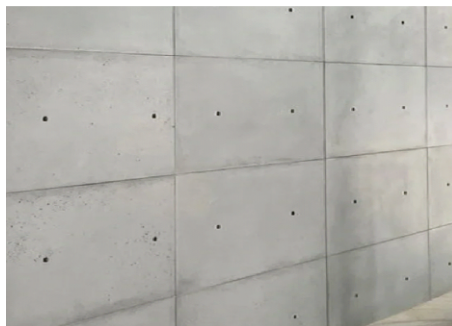
正确做法照片

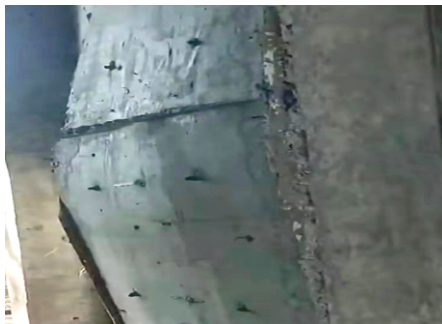
混凝土胀模

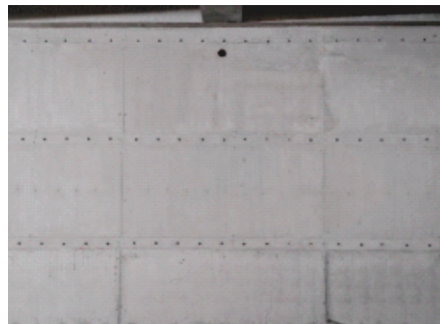
正确做法照片

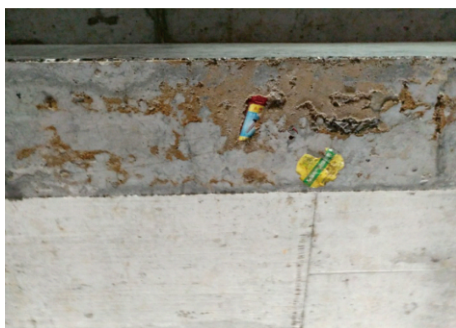
混凝土夹渣

- ▶ 钢筋绑扎完成后，检查表面油污、焊渣，并用吹风机配合人工吹净钢筋间杂物。
- ▶ 模板安装完成后，采用高压水枪、吸尘器彻底清理内部杂物，缝隙处用海绵条封堵，防止漏浆夹带杂物。

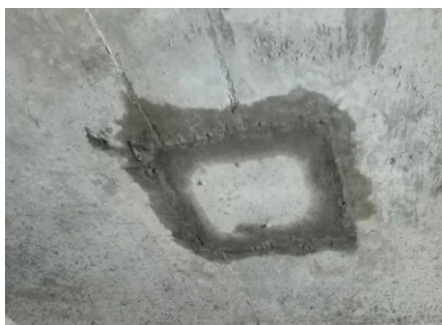
洞口封堵不严密

- ▶ 新旧混凝土结合面处理不当，未凿毛、未涂刷界面剂，形成薄弱层。
- ▶ 模板密封不严，洞口处模板加固不牢，浇筑时发生漏浆。
- ▶ 封堵后未及时养护，混凝土表面水分蒸发过快，导致干缩裂缝。

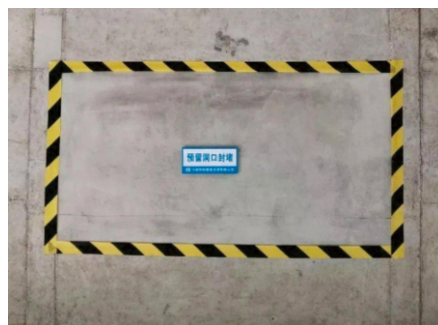
正确做法照片

- ▶ 孔洞 $<50\text{mm}$ 时，封堵做法与螺杆孔封堵相同；当 $50\text{mm}\leq\text{孔洞}\leq 100\text{mm}$ 时，应采用微膨胀细石混凝土，参照对拉螺杆封堵做法分次堵塞；孔洞 $>100\text{mm}$ 时，采用细石混凝土封堵密实。
- ▶ 检查洞口周边是否有裂缝或缺陷，如存在缺陷需先修补后再封堵。
- ▶ 洞口封堵前先将洞口凿毛，清理杂物，浇水湿润；支模时顶部设置喇叭口，且高于洞上口，并确保底部模板与洞口周边密贴，防止漏浆。
- ▶ 可浇筑与原结构同强度等级的膨胀混凝土，减少收缩裂缝。
- ▶ 浇筑完成后及时覆盖保湿，防止开裂。

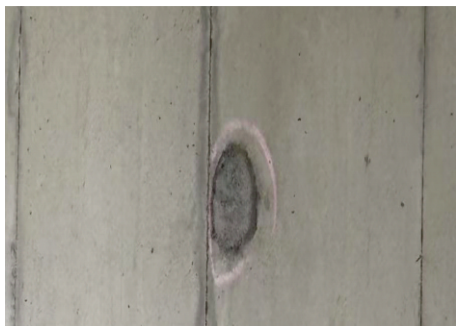
外墙螺杆洞渗漏

- ▶ 封堵前未将外墙洞周边的浮灰、油污、松动混凝土等清理干净，导致封堵材料与基层粘结不牢。
- ▶ 采用的封堵材料未分层填充、压实，内部存在空隙，或填充顺序不合理，如先填塞外侧再处理内侧，导致空气无法排出，形成空鼓。
- ▶ 使用强度低、收缩性大的普通砂浆进行封堵，干燥收缩过程中产生裂缝。
- ▶ 未在外墙螺杆洞外侧增设防水涂料等防水加强层或防水涂刷不到位。

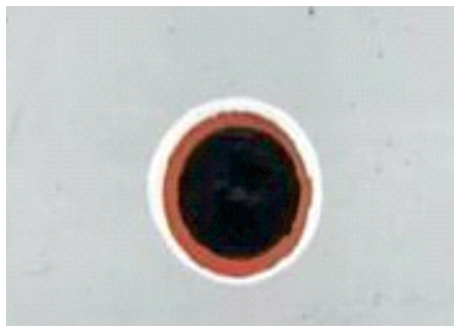
正确做法照片

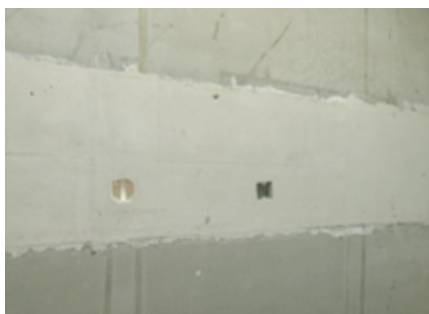
叠合板错台、漏浆

- ▶ 预制叠合板生产时模具变形或尺寸控制不严，导致板边不平整，拼装时无法紧密贴合，形成错台。
- ▶ 吊装时未按控制线精准对位，导致相邻叠合板拼缝错位，临时支撑刚度不足或间距过大，安装后板体移位，造成拼缝高低差。
- ▶ 拼缝下方未设置独立支撑或支撑间距过大，浇筑叠合层时受力下沉，形成错台，支撑顶托未调平，相邻板体标高不一致，拼缝处混凝土厚度不均。
- ▶ 未采用专用封堵材料（如橡胶条、泡沫棒）或封堵不严，浆体渗漏。

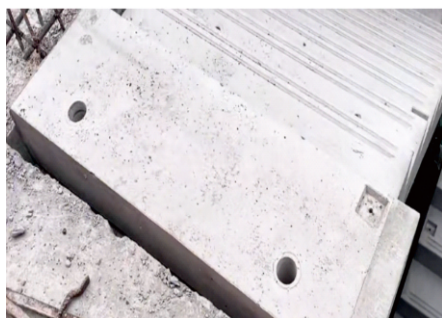
预制楼梯安装标高有误

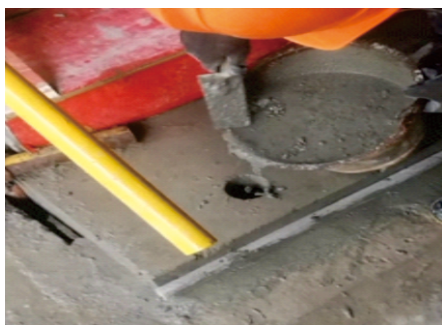
灌浆不密实

- ▶ 界面处理不当、未进行彻底清扫，存在碎渣灰土等杂物，影响灌浆质量。
- ▶ 灌浆料流动性差、灌浆速度过快，锚固孔内浆料未填满，存在空洞或蜂窝，导致锚固力不足。
- ▶ 灌浆料收缩率过大或未使用专用封堵材料、灌浆料从锚孔缝隙漏出，或硬化后孔口处出现收缩孔洞等原因，造成封堵不严。

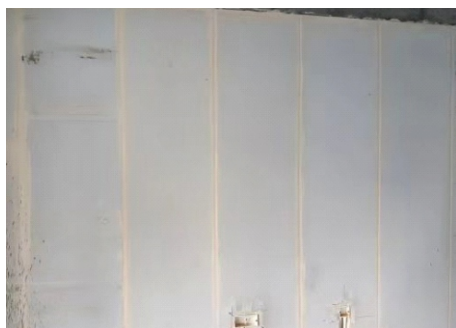
板材拼缝质量差

- ▶ U型卡、管卡等固定件安装不牢固，板材移位。
- ▶ 手工切割导致边缘不平整，导致拼接缝隙过大、不顺直。
- ▶ 接缝处填缝不密实，未分层填缝或养护不到位，导致接缝空鼓、脱落。
- ▶ 拼缝处粘结砂浆未挂网施工，容易开裂。

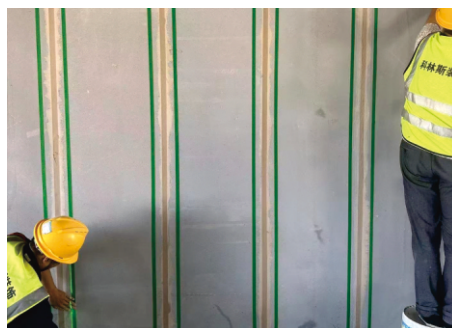
正确做法照片

- ▶ 采用柔性连接（如L型角钢+弹性垫片），避免刚性约束。
- ▶ 用激光水准仪弹出安装控制线，确保不偏位。
- ▶ 使用专用的切割锯对板材进行切割加工，严禁使用刀斧随意砍凿。
- ▶ 采用专用ALC板嵌缝砂浆进行板材顶部缝隙塞填及侧面板缝的封堵。
- ▶ 拼缝处加设宽度不小于10cm的玻璃纤维网格布，板缝居中，用粘结剂抹平。
- ▶ 深化排版图，确保线槽线盒避开板缝，以免切槽开洞时对板缝造成扰动开裂。

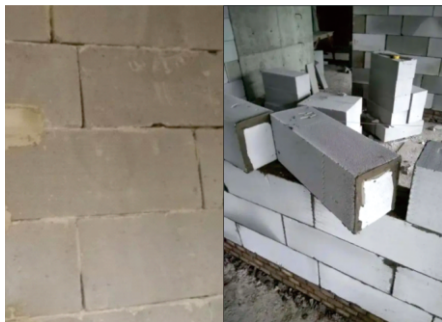
砖缝不饱满、灰缝不均匀

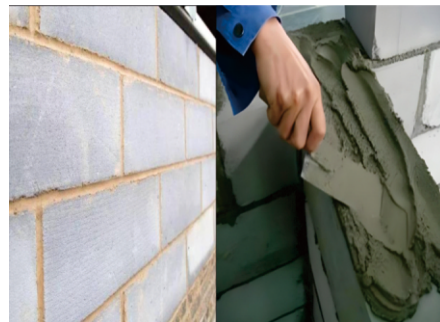
正确做法照片

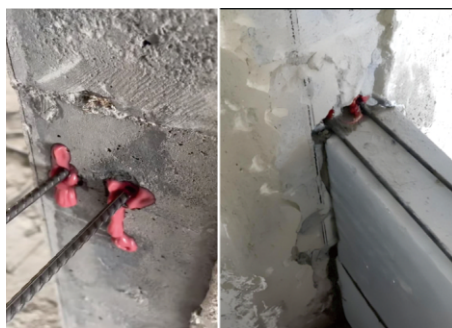
正确做法照片

- ▶ 根据规范计算植筋最小锚固长度，进行施工质量技术交底。
- ▶ 充分考虑基底砂浆层和水平灰缝砂浆层的厚度，准确定位，钻孔后用气泵或毛刷清孔，确保无杂物。
- ▶ 植入钢筋前应对表面油污、锈蚀进行清理，孔内注胶量应填充到位（填满 $2/3$ ）。
- ▶ 植筋前应对植筋孔位置、深度、清洁度进行验收；植筋后3-7天进行拉拔检测，检测合格后再开始砌筑施工。
- ▶ 植筋钢筋不得使用光圆钢筋（HPB300），应当使用热轧带肋钢筋（HRB400）。

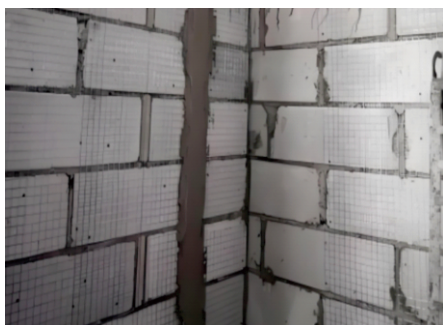
圈梁、构造柱、角柱缺失

- ▶ 管理人员对规范和图集要求理解不足，未掌握构造柱、圈梁的设置原则。
- ▶ 质量过程检查不到位，管理疏漏。

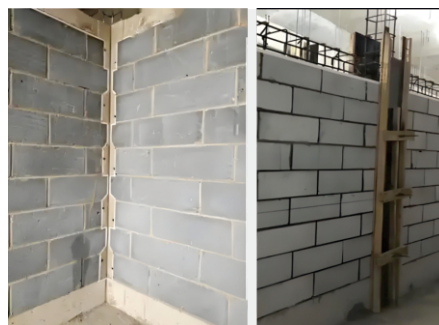
正确做法照片

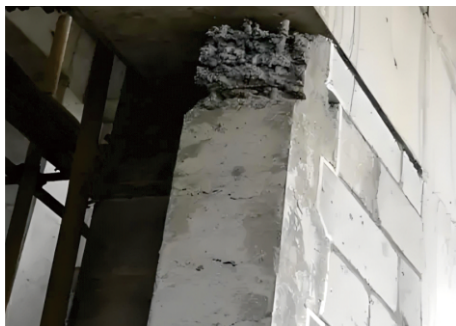
构造柱顶部不密实

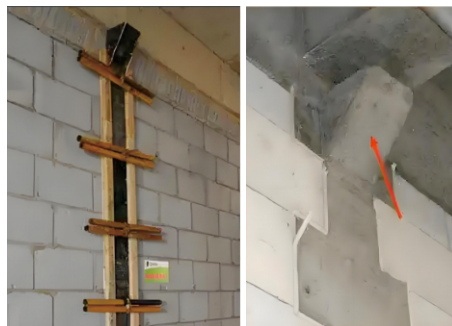
正确做法照片

- ▶ 构造柱模板支设时，两侧模板必须贴近墙面，支撑牢固，严禁板缝漏浆；一侧模板满封，另一侧模板顶端做成“V口”，伸出构造柱面10cm，形成斜三角，与构造柱一起浇筑，浇筑后凿除多余混凝土，保证混凝土成型质量。
- ▶ 构造柱浇筑时，应使用小型振动机具，振捣密实。

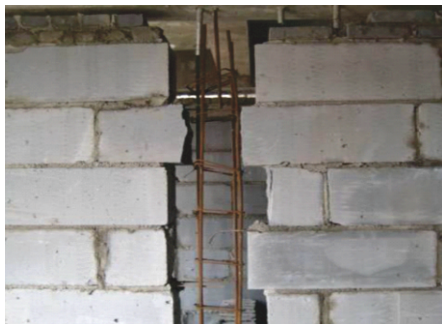
马牙槎设置不规范

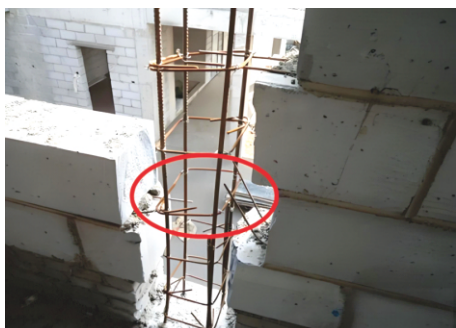
拉结筋与构造柱锚固不规范

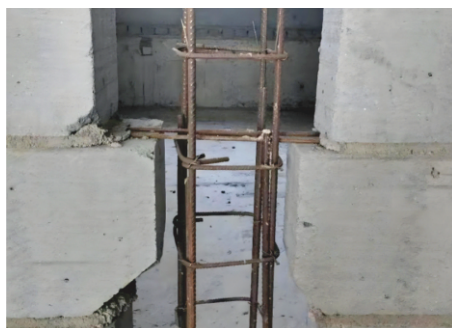
正确做法照片

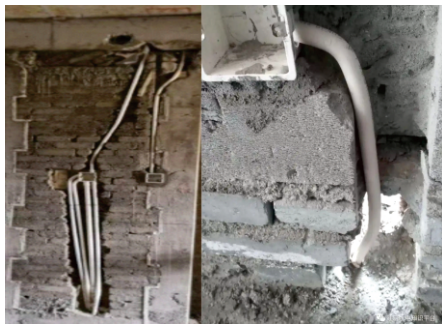
二次配管不规范破坏墙体

- ▶ 施工前，未对工人进行开槽路径及开槽尺寸的现场交底，没有事先在墙上弹好开槽定位线。作业人员不明标准底线随意开槽，导致槽体尺寸过大，造成不必要的开凿破坏。
- ▶ 没有使用开槽专用切割器具，违规使用电锤等破坏力极大的工具，无法控制施工精度。
- ▶ 开槽过深造成墙体被打穿，开槽过浅导致封堵层厚度不足，致使开裂。
- ▶ 二次线管未采取固定措施，后期穿线施工易造成封堵部位开裂。

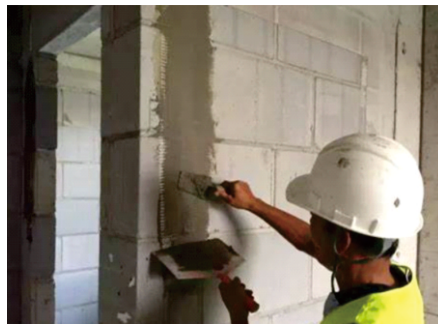
正确做法照片

- ▶ 采用合适的配管路线，避免横向开槽或过多的破坏墙体，在墙身放好开槽尺寸线后再进行开槽施工。
- ▶ 蒸压加气混凝土块（板）墙体建议采用专用开槽器；其它强度较高的墙体，施工前需对开槽位置进行切缝施工，避免使用电锤、电镐等震动过大的机械对墙体直接开槽施工。
- ▶ 线槽封堵前，应对埋设线管进行固定，保护层厚度不应小于15mm。
- ▶ 线槽封堵时，应采取钢丝网片，网片宽度可取400mm，并沿界面缝两侧各延伸200mm，或采取其他有效的防裂、盖缝措施。

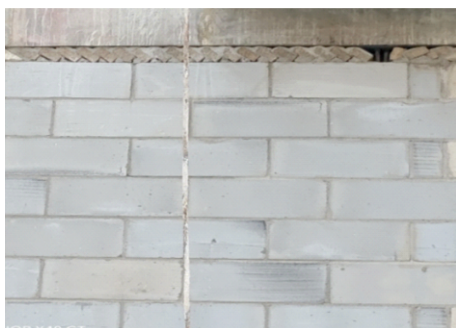
顶砌质量差

- ▶ 斜砌角度过小（如 $<45^{\circ}$ ）时，墙体沉降后斜顶砖下沉，顶部易出现水平裂缝；角度过大（如 $>60^{\circ}$ ）时，斜顶砖与梁板接触面积减小，灰缝不密实，易因温度变化或荷载作用产生裂缝。
- ▶ 顶砌施工与填充墙砌筑施工间隔过小，墙体变形尚未稳定，顶砌施工可能会因墙体变形而产生裂缝或空鼓等问题。
- ▶ 砖缝砂浆填充不到位、不饱满。

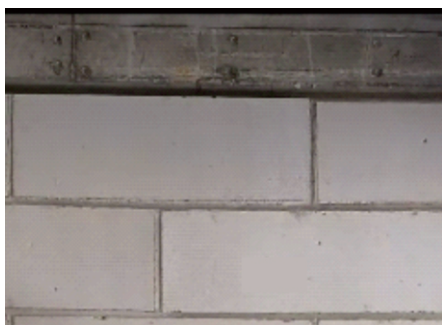
顶部塞缝不严密

- ▶ 塞缝材料收缩过大或粘结力不足，导致与砌体或梁板交接处开裂、脱落。
- ▶ 填塞不饱满，存在空隙，影响结构整体性和隔音性能。
- ▶ 缝隙封闭不严，雨水或冷凝水渗入墙体。

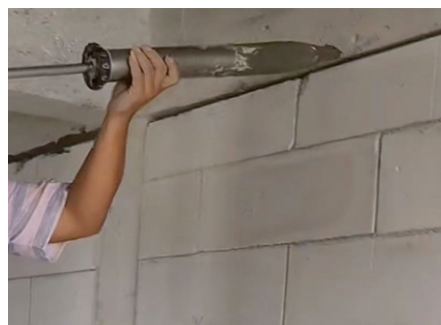
正确做法照片

- ▶ 建设、施工、监理单位进行联合验收，核查质量证明文件(合格证、质保书、性能检测报告等)，保证材料入场质量。
- ▶ 砌体砌筑至梁、板底时，预留3-5cm空隙，待砌体沉降稳定后再进行塞缝施工。
- ▶ 严禁使用普通水泥砂浆直接填塞（易收缩开裂），可采用聚合物水泥砂浆、细石混凝土、或聚氨酯弹性发泡材料。
- ▶ 塞缝前，必须清理基层浮灰、油污、松散砂浆，并用高压气泵或毛刷清理干净；聚合物水泥砂浆塞缝前，还要提前1~2小时对缝隙进行浇水湿润（无明水），以增强砂浆粘结力。

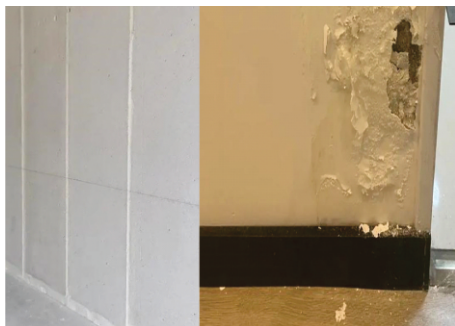
反坎渗漏

- ▶ ALC墙体下方漏设混凝土反坎。
- ▶ 混凝土反坎施工时，施工缝凿毛不到位，阻水效果不佳，产生渗漏。
- ▶ 没有对反坎根部做R角，防水涂料在墙根阴角没有密闭，存在气泡或小孔洞。

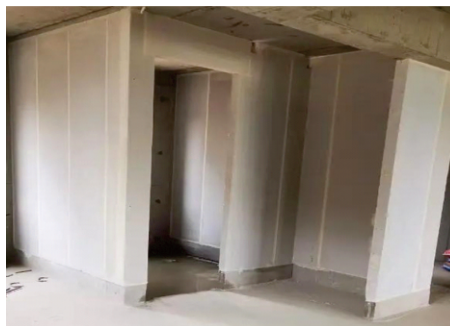
正确做法照片

- ▶ 严格按照规范要求施工，卫生间部位必须设置混凝土反坎，反坎高度不低于20cm，混凝土强度等级不低于C25。
- ▶ 条件允许时建议反坎随结构板面一体化浇筑，避免反坎二次浇筑时结合面上的渗漏风险。
- ▶ 反坎采用二次浇筑时，做好反坎根部结合面的凿毛处理，将灰尘碎渣清扫干净，浇筑时提前1-2h进行浇水湿润，以确保反坎与板面结合紧密牢固。
- ▶ 反坎内建议增设 $\Phi 6@150-200\text{mm}$ 的单排钢筋网，以增强反坎抗裂性能。
- ▶ 涂刷防水前，反坎根部（湿区一周）应用细砂浆做R角，以确保防水涂料在边角部位能涂刷到位，无细小气泡或微孔的渗漏隐患。

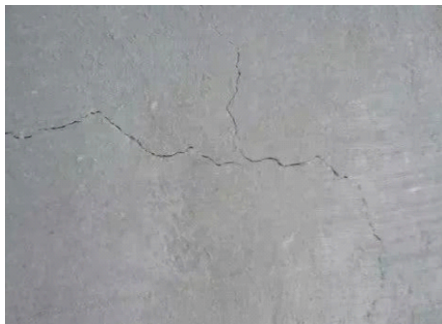
砂浆面层开裂、空鼓、脱落

- ▶ 基层表面尘埃及疏松物、隔离剂和油渍等影响抹灰粘结牢固的物质未彻底清理干净。
- ▶ 抹灰前基体表面浇水不透，抹灰后砂浆中的水分很快被基体吸收，使砂浆中的水泥未充分水化生成水泥石，影响砂浆粘结力。
- ▶ 基体表面光滑，抹灰前未做毛化处理，导致抹灰面层空鼓、脱落。
- ▶ 不同材料墙体(如混凝土与砌体)，由于吸水和收缩性不一致，接缝处表面的抹灰层容易开裂。
- ▶ 抹灰厚度过大、一次抹灰过厚，干缩率较大，易出现空鼓、裂缝、脱落。

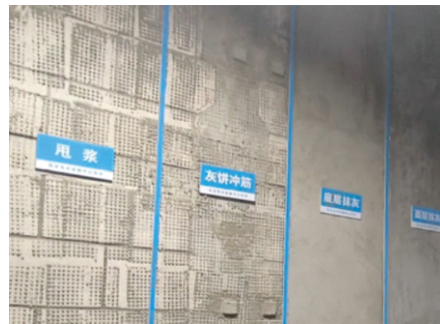
正确做法照片

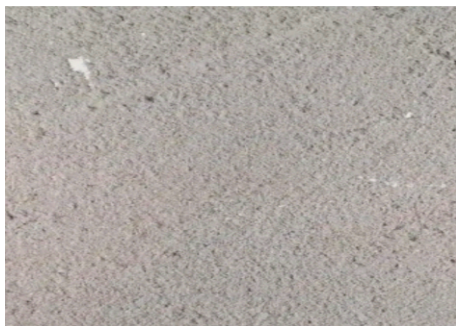
抹灰层起砂、起灰

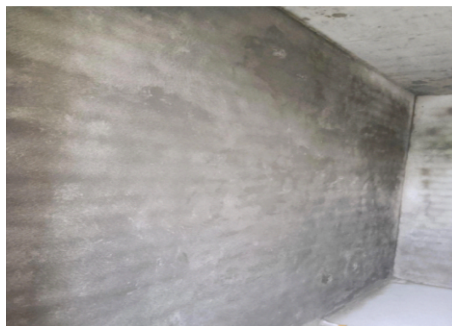
正确做法照片

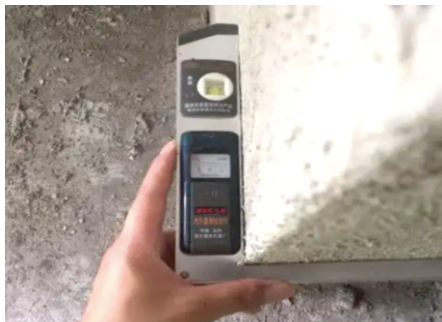
面层不平整、阴阳角不方正

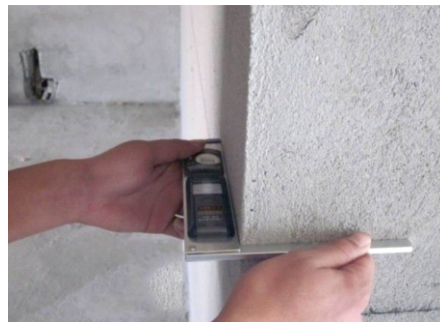
正确做法照片

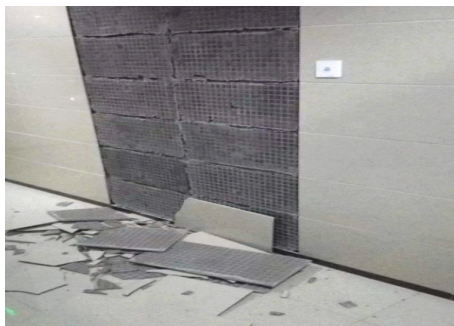
室内墙面贴砖空鼓、脱落

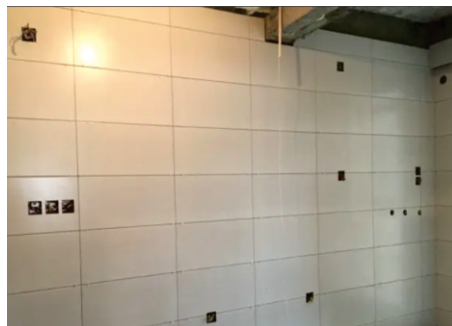
正确做法照片

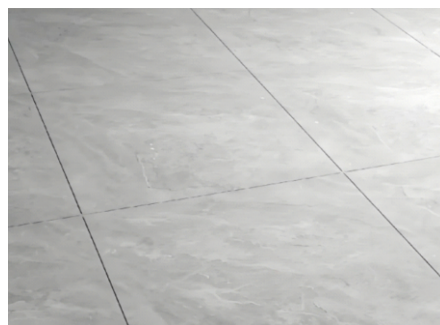
正确做法照片

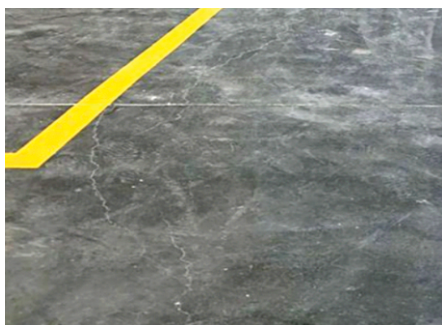
金刚砂地坪开裂

- ▶ 基层不平整、松动，导致地坪与基层粘结不牢，易开裂。
- ▶ 撒料过晚，混凝土已硬化，金刚砂无法与基层充分粘结，易空鼓开裂。
- ▶ 施工后未在规定时间内进行保湿养护，水分流失过快产生干缩裂缝。
- ▶ 分隔缝设置不合理，设置过大，混凝土热胀冷缩无释放空间，导致开裂。

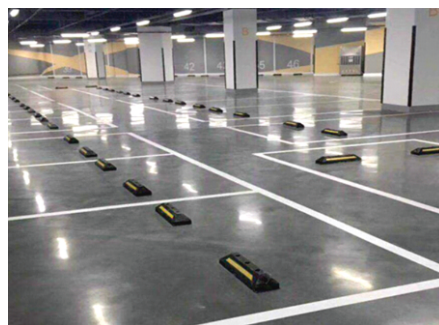
正确做法照片

- ▶ 施工前做好基层验收，不得有下沉、开裂、浮浆等问题。
- ▶ 监测混凝土初凝时间，于表面微凝、无泌水时方可撒布金刚砂。
- ▶ 机械磨光后5h-6h，在耐磨地坪表面涂敷养护剂进行养护，也可采用薄膜养护，确保表面持续湿润。
- ▶ 为避免金刚砂地面开裂应按规范要求合理设置伸缩缝，建议伸缩间距不大于6米，伸缩缝深度不小于5mm；或采用隔仓浇筑代替伸缩缝，成型效果更为美观且能有效避免温缩造成裂缝。

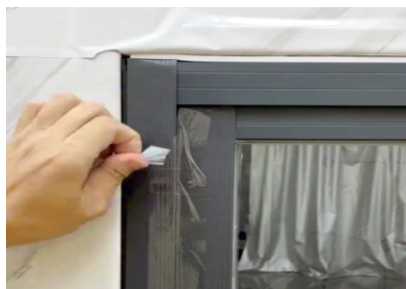
外窗气密性差、噪音过大

- ▶ 深化设计降低原设计标准，或未按原设计要求深化，进场后未按图纸验收、复试。
- ▶ 窗框安装倾斜或未调平，窗扇与框体间隙不均，关闭后形成漏风通道。
- ▶ 发泡胶填充不连续或固化前被扰动，形成空腔；防水密封胶覆盖不全，雨水或空气渗入。
- ▶ 密封条剪接过短或转角未45°拼接，形成缺口；EPDM胶条受压不足导致回弹失效。
- ▶ 玻璃与型材间隙过大，未使用承重垫块或定位垫块，玻璃震动产生噪音中空；玻璃密封损坏失效，密封胶涂布不均或丁基胶中断，湿气侵入降低隔音性能。

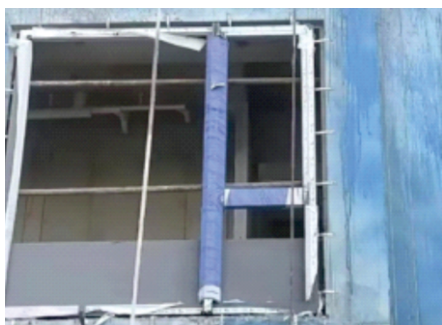
外窗固定片单边固定

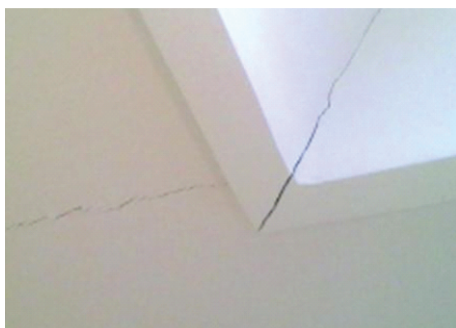
吊顶转角开裂

- ▶ 转角处未设置加固件；拼接缝位置预留于转角位置，转角、接缝处应力集中未被有效分散，转角裂缝通常从拼缝处开始，沿45°方向扩展，形成“八字裂”或“贯通裂”。
- ▶ 吊顶拼缝位置未粘贴玻纤网，腻子层直接暴露在应力作用下，易因热胀冷缩或振动产生微裂缝。

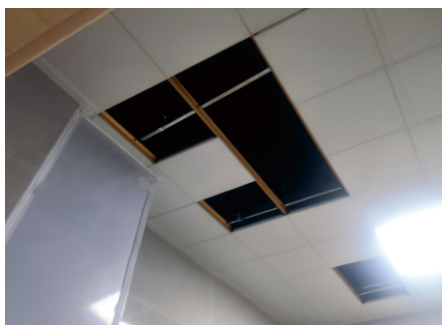
吊顶变形脱落

- ▶ 吊顶板受力结构（吊杆、龙骨）未按规定设置，导致吊顶结构层变形引发吊顶下垂、脱落、开裂。
- ▶ 吊顶上部遇大尺寸管道未单独考虑避让支撑措施。
- ▶ 上人孔、灯具、吊扇、空调等部位由于设置不规范，导致吊顶下垂、脱落、开裂。
- ▶ 未设置伸缩缝或伸缩缝设置不规范，导致吊顶开裂。

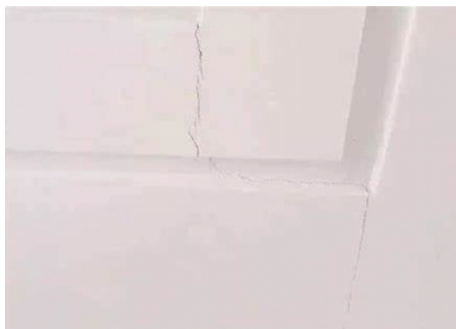
吊顶变形开裂

- ▶ 拼接未预留板缝或伸缩缝，温湿度变化时板体热胀冷缩，接缝处受挤压开裂。
- ▶ 吊顶龙骨直接与墙面基层（如砌体、混凝土）硬连接（未留间隙），墙面与吊顶因材料收缩率不同（如砌体沉降、石膏板干缩），交接处受剪切力开裂。
- ▶ 将重型灯具、新风风口、浴霸等直接固定在石膏板或副龙骨上，未单独设承重支架，导致局部龙骨变形、石膏板断裂。

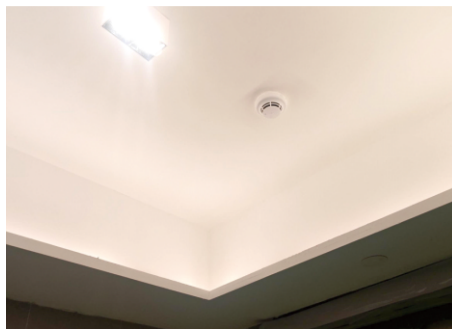
正确做法照片

- ▶ 石膏板拼接时按照规范要求进行板缝防裂处理或预留伸缩缝，避免刚性接触。
- ▶ 吊顶边龙骨与墙面之间预留伸缩间隙，阴角处贴200mm宽耐碱网格布（一端压入墙面腻子层，一端压入吊顶腻子层），形成“过桥”过渡，分散应力。
- ▶ 重型灯具必须在吊顶内预设独立承重支架，支架宜直接固定在楼板或结构梁上，与吊顶龙骨体系分离。

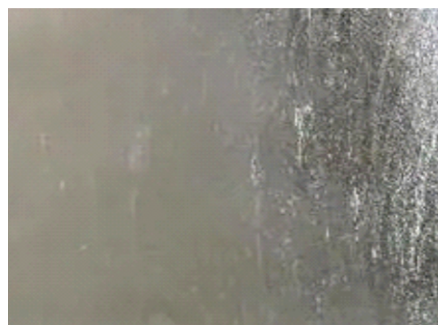
正确做法照片

- ▶ 采用粘结性好的涂料及低吸水率面层材料。
- ▶ 防水涂料需分2-3遍涂刷，每遍间隔时间 $\geq 4$ 小时，以保证涂层厚度均匀。
- ▶ 施工温度 $5-35^{\circ}\text{C}$ ，要用湿度测试仪检测，确保基层湿度 $\leq 85\%$ ，恶劣环境采取温控措施。
- ▶ 养护 $\geq 7$ 天并覆盖保护层，避免外力破坏。

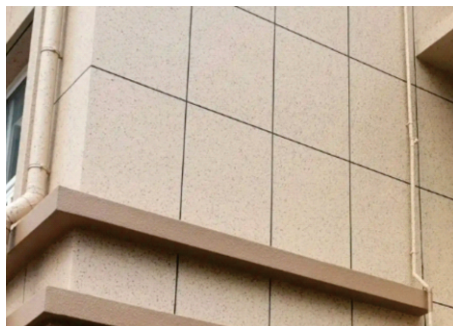
正确做法照片

- ▶ 严格控制基层龄期、含水率、碱含量，基层找平采用耐水腻子，阴雨天不得施工，涂料严格按出厂说明稀释，不得随意加水。
- ▶ 外墙喷涂作业时，分色界面部位做好遮挡保护，喷头朝正在喷涂的一方，遇4级大风停止喷涂作业，严禁上下垂直交叉作业，避免交叉污染。
- ▶ 外墙喷涂作业前对基层进行检查，避免出现基层裂缝。
- ▶ 同一单位工程或同一视面，尽量采用同一批次购进的彩砂，严格按配比制备，不得随意改变配方，最好一次拌和足量后装袋存放。
- ▶ 真石漆施工时使用配套乳液，喷涂时要分遍成活，漆膜厚度要均匀，墙面阴阳角处要采用薄喷多层法，阳角处应采用骑角喷涂。
- ▶ 真石漆施工完成后按照要求施工罩面漆。

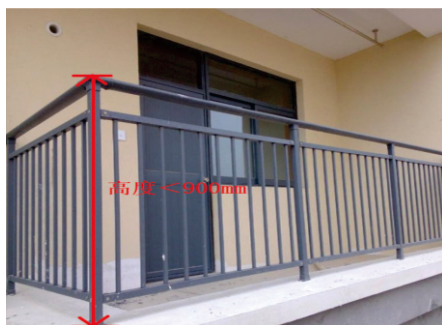
栏杆高度不足

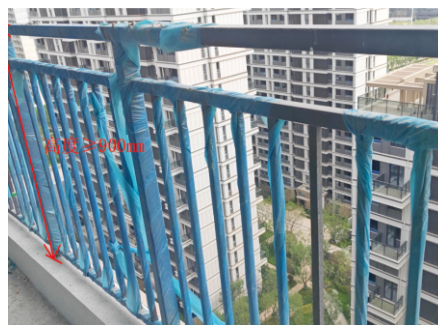
正确做法照片

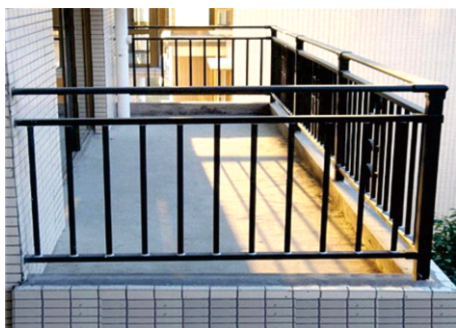
立杆间距过大

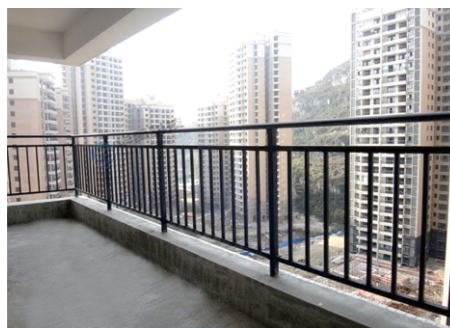
正确做法照片

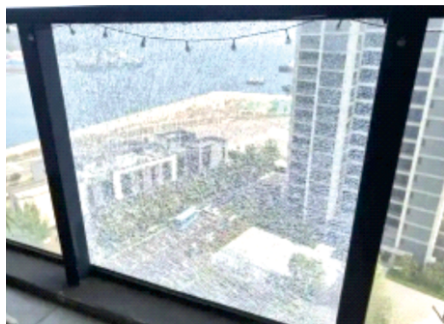
玻璃栏杆玻璃爆裂

- ▶ 玻璃栏杆现场施工摆放方法不正确，造成玻璃栏杆损坏。
- ▶ 玻璃安装时与框架间隙过小，温度变化或外力作用下产生应力集中，发生爆裂。
- ▶ 玻璃材质及厚度未按设计要求进行选择。

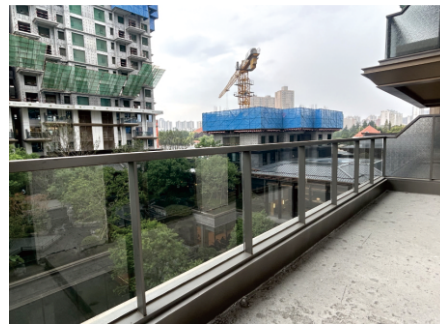
正确做法照片

- ▶ 玻璃栏杆在施工中玻璃不宜直接落地，玻璃底部应采用不锈钢 U 形槽固定，槽内放置柔性胶垫防止硬连接。
- ▶ 玻璃与框架间预留8-10mm缝隙，采用硅酮结构胶填充。
- ▶ 深化设计不得降低原图纸设计标准，严格按照原设计玻璃材质及厚度进行材料选择，进场时应进行三方联合验收，核查质量证明文件。

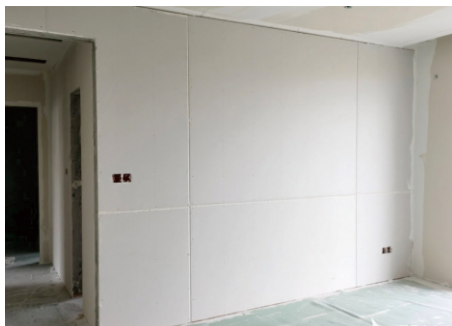
正确做法照片

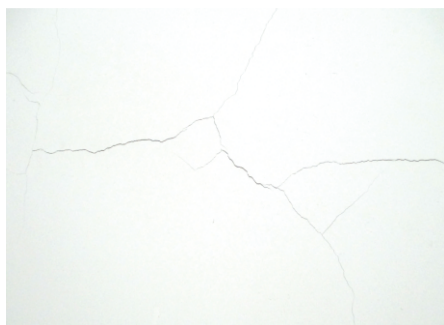
表面开裂

- ▶ 基层未彻底清理、未涂刷界面剂，涂料与基层附着力差，易收缩开裂。
- ▶ 基层腻子未分遍涂刷，未等前一层完全干燥即进行下一道工序，涂层内部应力不均，易开裂或脱落。
- ▶ 基层腻子强度不足掉粉造成墙面涂料开裂、起皮。

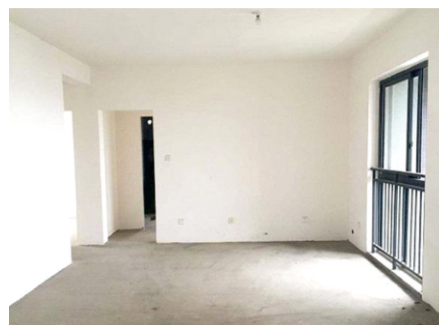
正确做法照片

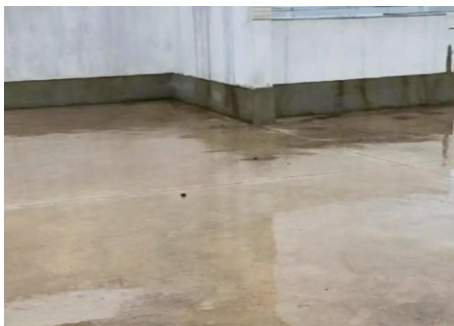
找坡层坡度、坡向不准确

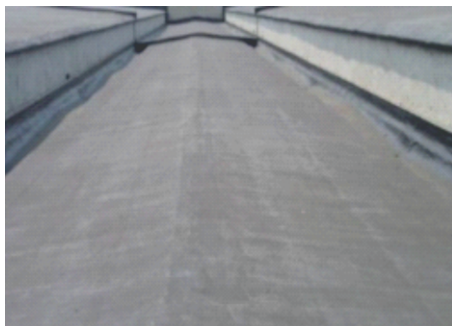
正确做法照片

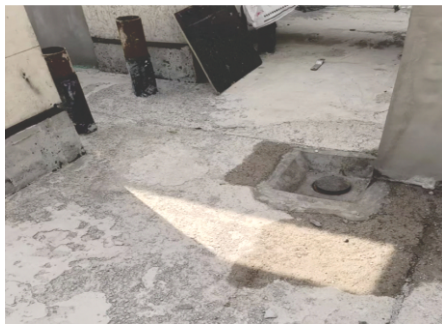
找平层起砂、起皮

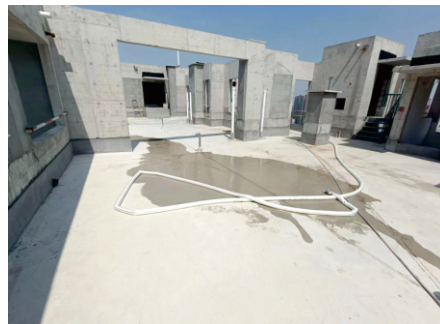
正确做法照片

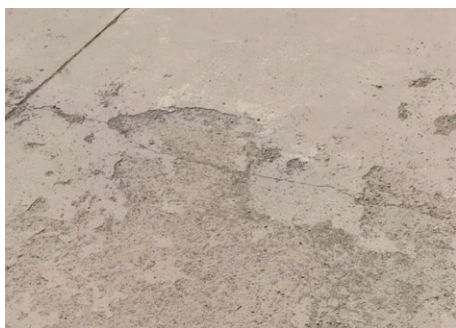
细石混凝土保护层开裂

- ▶ 保护层收面不及时、养护不到位、表面受冻表面开裂。
- ▶ 保护层分格缝间距、缝宽留设不均匀。部分细部构造处未留分格缝引起开裂。
- ▶ 未选用符合环境条件的嵌缝材料，嵌填不严密。

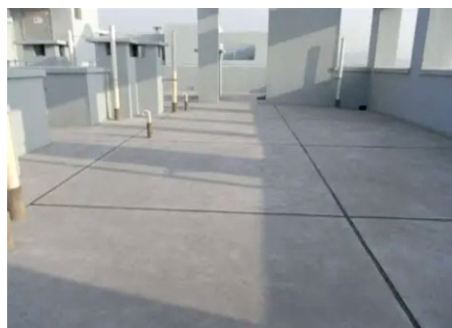
正确做法照片

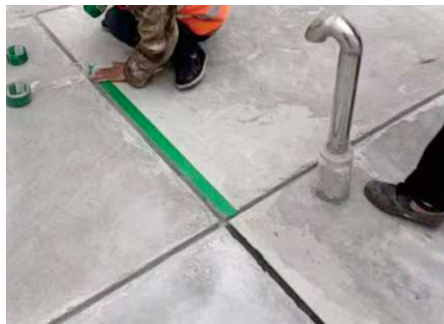
屋面明设排气管留设质量问题

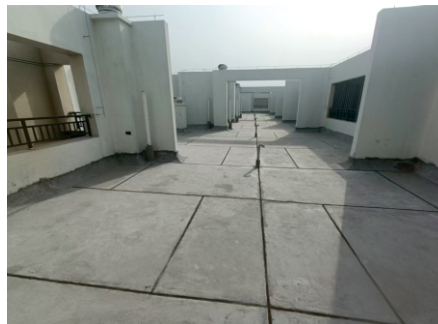
正确做法照片

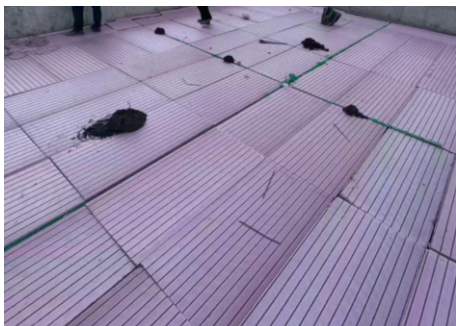
板状材料保温层铺设质量问题

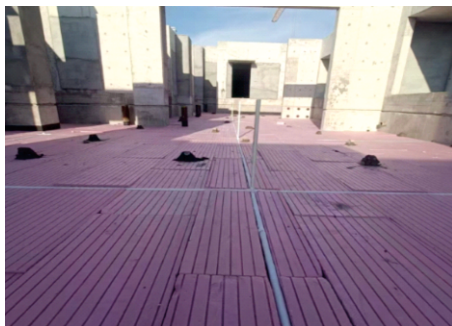
正确做法照片

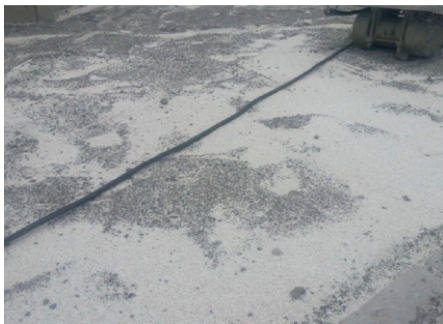
现浇泡沫混凝土保温层疏松、开裂

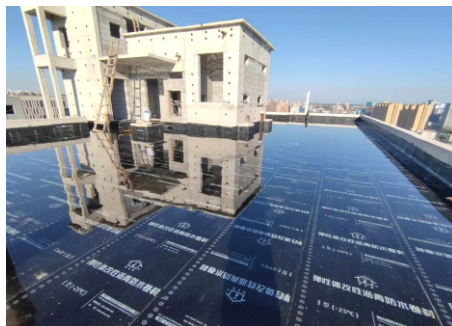
正确做法照片

- ▶ 屋面防水施工前应对基层含水率进行检测，含水率小于9%。
- ▶ 防水基层应坚实、干净、平整，无孔隙、起砂和裂缝、无钢筋头等突起物，墙根部阴角应做半径不宜小于50mm成圆弧形R角，保持平整、贯通。
- ▶ 屋面卷材防水层铺贴应先进行细部构造处理，然后由屋面最低标高向上铺贴。卷材宜平行屋脊铺贴，上下层卷材不得相互垂直铺贴。平行屋脊的搭接缝应顺流水方向；同一层相邻两幅卷材短边搭接缝错开不应小于500mm；上下层卷材长边搭接缝应错开，不应小于幅宽的1/3；叠层铺贴的各层卷材，在天沟与屋面的交接处，应采用叉接法搭接，搭接缝应错开；搭接缝宜留在屋面与天沟侧面，不宜留在沟底。
- ▶ 卷材铺贴完后组织联合验收，并作24小时蓄水试验。屋面防水层完工后，严禁在其上凿孔、打洞，破坏防水层的整体性。

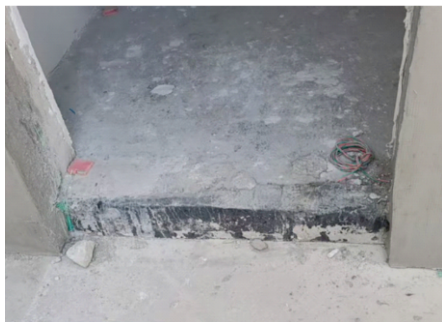
#### 出入屋面门槛高度不足、卷材细部处理不规范——示例照片

#### 出入屋面门槛高度不足、卷材细部处理不规范 正确做法照片

- ▶ 出屋面门槛高度未按照建筑完成面以上泛水高度进行标高控制。
- ▶ 防水卷材附加层漏设，卷材上翻及细部处理不到位。
- ▶ 门槛处找坡坡度不满足排水要求，门槛根部出现积水现象。

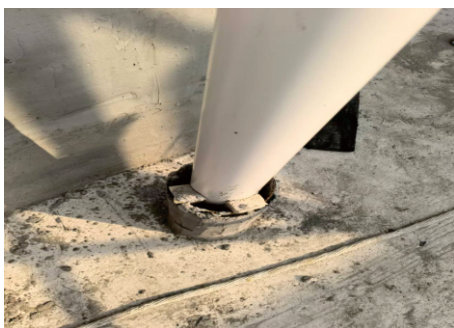
出屋面管道处理不到位渗水

- ▶ 穿屋面管道二次吊洞浇筑，易出现渗漏。
- ▶ 施工过程中管道泛水处卷材上翻高度不足，卷材收头固定方式不牢固，卷材脱落。
- ▶ 套管与管道之间的缝隙封堵不密实。
- ▶ 施工完成后管根未作防水砼墩，卷材经长时间外露易脱落，影响卷材防水效果。

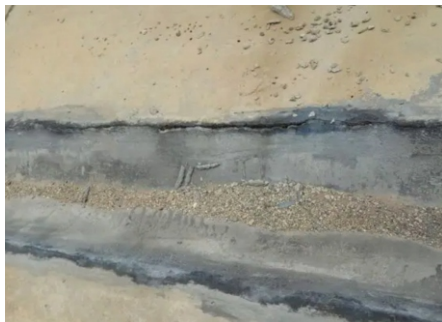
屋面天沟排水不畅

- ▶ 屋面天沟防水构造、排水坡度、坡向不准确，沟内渗漏、积水。
- ▶ 施工过程中天沟宽度、深度控制不满足排水要求。

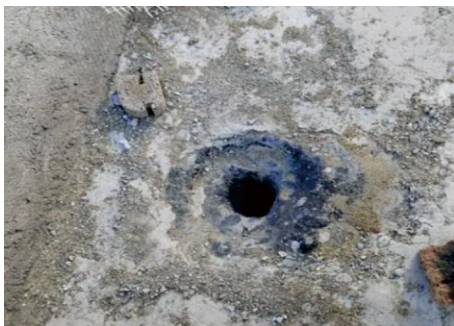
屋面水落口渗漏

- ▶ 水落口设置位置不合理，未设置在沟底或找坡的最低位置，屋面积水。
- ▶ 施工过程中水落口周边找坡坡度不满足设计及使用要求，屋面排水不畅。
- ▶ 水落口部位防水卷材细部做法及卷材内伸宽度不符合规范要求，产生渗漏。

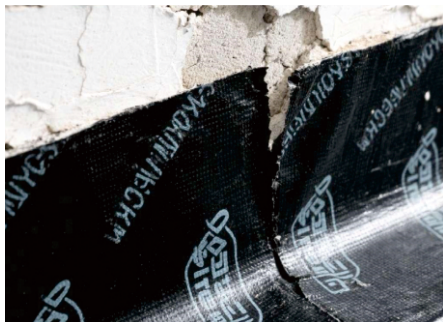
屋面女儿墙防水细部处理不到位出现渗漏

正确做法照片

- ▶ 女儿墙根部阴角处理不到位、阴角未作圆弧角，卷材铺贴易出现空鼓。
- ▶ 女儿墙根部防水卷材附加层未留设，或附加层留设宽度不符合规范要求。
- ▶ 卷材上翻高度不足，卷材收头固定方式不正确，防水卷材拉裂或脱落。
- ▶ 女儿墙压顶未找坡或坡向不正确、未留设滴水槽，雨水向外墙方向流淌。

- ▶ 女儿墙根部阴角应提前做直径不宜小于50mm成圆弧形，并保持平整、贯通，确保附加层及卷材上翻粘贴严实。
- ▶ 附加层铺设应符合设计要求，附加层在平面和立面宽度不应小于250mm，并粘贴牢固。
- ▶ 防水层泛水高度不应小于250mm，卷材收头应用金属压条钉压固定，并应用密封材料封严，预防后续防水卷材拉裂或脱落影响整体防水效果。
- ▶ 女儿墙压顶向内排水坡度不应小于5%，压顶内侧下端应做成鹰嘴或滴水槽。

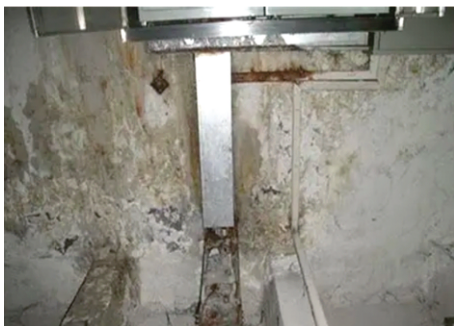
屋面变形缝渗漏

- ▶ 屋面变形缝位置混凝土止水坎上翻高度不足，出现渗漏。
- ▶ 施工过程中防水细部处理不符合规范要求。
- ▶ 防水卷材上翻高度不足，固定方式不正确，防水卷材易拉裂或脱落影响整体防水效果。
- ▶ 变形缝盖板施工不规范，细部封闭不密实。

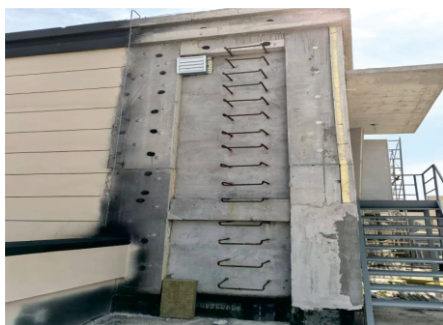
屋面爬梯做法不正确

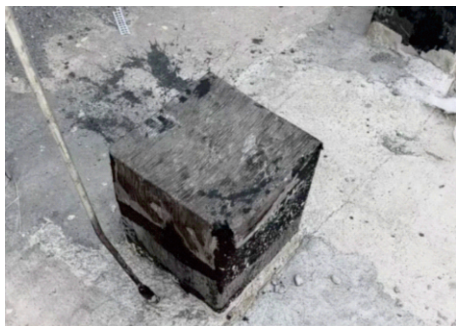
屋面设备基础防水处理不到位导致渗漏

- ▶ 设备基础防水未包裹，或在安装设备时，被膨胀栓破坏，雨水顺膨胀栓侵入设备基础，造成渗漏。
- ▶ 设备基础防水层未设置保护层，长期暴露造成防水层脱落，雨水侵入防水基层出现渗漏。

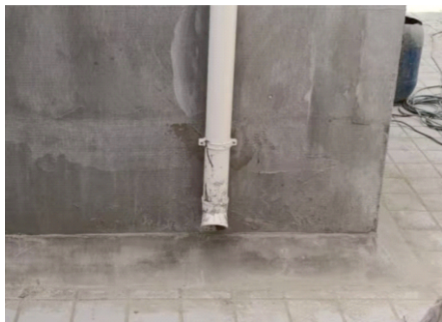
落水管下未安装水簸箕

- ▶ 屋面漏设水簸箕，落水直接冲刷屋面，破坏屋面防水层、建筑面层。

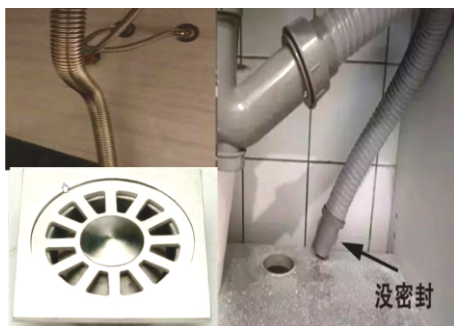
未设置存水弯

- ▶ 水封地漏通过存水形成密封层，阻止臭气上涌，卫生间干区地漏长时间没有得到水份补充（使用频率低），水封干涸，密封失效。
- ▶ 现场采用钟罩式结构地漏，该地漏水力条件差、易淤积堵塞，水封干涸后导致有害气体进入室内。《建筑给水排水与节水通用规范》4.2.3：严禁采用钟罩式结构地漏及采用活动机械活瓣替代水封。
- ▶ 存水弯水封高度不足，排水管道内的臭气通过水封进入室内。
- ▶ 洗手盆器具排水管连接处未进行密封，排水支管中的污浊气体通过缝隙逸出室内。

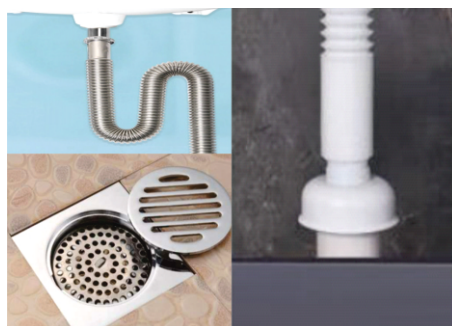
正确做法照片

- ▶ 干区地漏与淋浴排水或洗手盆等卫生器具建议与设计单位沟通：增加存水弯，以及时补充水分；选择深水封或自封式地漏，从根源上解决防臭问题。
- ▶ 现场采用水封高度不小于50mm的存水弯。
- ▶ 卫生器具排水管与排水支管连接处采用专用的密封配件进行密封。

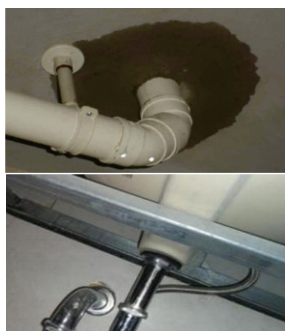
洁具渗漏

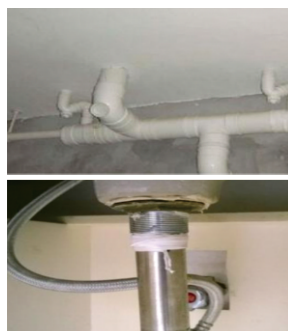
正确做法照片

- ▶ 胶圈需与接口匹配，安装时将胶圈平铺在密封面，避免扭曲或拉伸，安装后轻压胶圈边缘，确认无翘起。
- ▶ 坐便器底座与瓷砖接缝处须打胶密封。
- ▶ 生料带沿管道螺纹旋转方向（通常为顺时针），从螺纹第二圈开始缠绕，每圈重叠约1/2至2/3宽度，确保无间隙，形成均匀密封层。
- ▶ 卫生器具交工前应做满水试验，满水后各连接件不渗不漏。

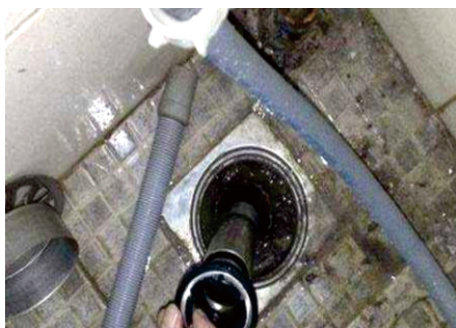
污废水返灌

- ▶ 所有楼层共用立管（一层未设置独立排水），楼上排水时，因压力等问题造成底楼排水反水、堵塞。
- ▶ 排水管倒坡或坡度不足，排水不畅，引起污水反灌。
- ▶ 连接在排水立管上的最低横支管或连接在排出管、排水横干管上的排水支管与立管底部的距离过小，使卫生器具内容易出现冒泡、满溢现象。
- ▶ 埋地排出管因强度不足、老化、腐蚀或受外力破坏而导致破损，进而泥土进入管道造成堵塞，从而引起污水返灌。
- ▶ 污废水中存在抹布、毛巾、头发等较大的固定杂物，在管道内堆积后，会导致管道排水面积缩小甚至完全堵塞，从而引起污水返灌。

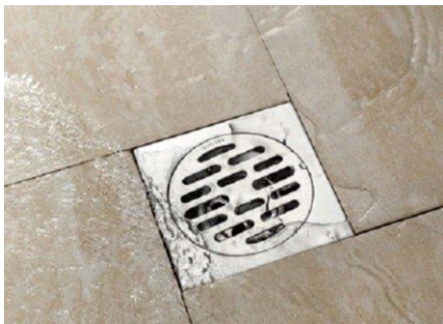
地漏排水不畅

- ▶ 防臭芯密封过严，影响排水速度。
- ▶ 未复核地漏标高，地漏口高于完成面，导致积水难以排出。
- ▶ 地面坡度不足，减缓水流速度，易导致排水不畅甚至积水。
- ▶ 饰面铺贴时，保护不足，砂浆进入排水管内。

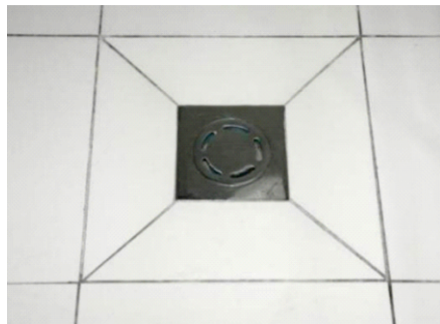
正确做法照片

- ▶ 平衡防臭与排水需求，选用排水速度快的防臭芯（如T型地漏）。
- ▶ 地漏顶面标高应低于地面标高5-10mm。
- ▶ 卫生间、厨房等房间地面排水坡度宜为1-3%；阳台、连廊等半室外区域地面排水坡度宜为1%。
- ▶ 地漏周边50mm范围内排水坡度不应小于3%-5%。
- ▶ 饰面施工时将排水口做临时封堵，避免砂浆进入。
