# 西安市住宅工程 质量通病和多发问题防治图册

西安市住房和城乡建设局

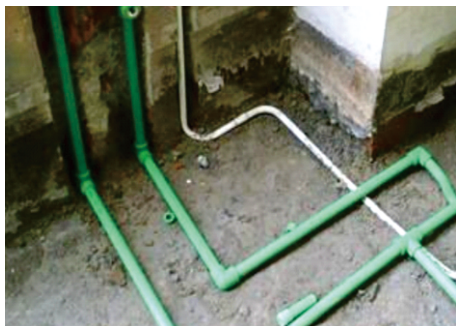
给水管未做标识

- ▶ 住宅户内给水管敷设完成后交接至下道施工工序，未及时进行保护和标识，成品保护工作未做好，装饰装修阶段易破坏既有管线。
- ▶ 埋地给水管道未明确标识的做法和要求。

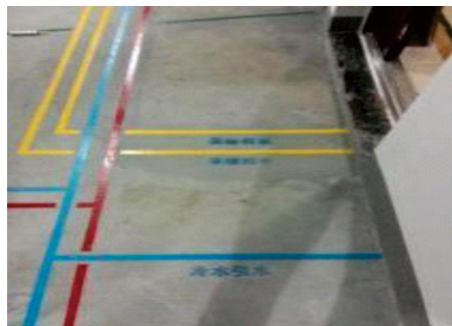
正确做法照片

- ▶ 给水支管进行严密性及强度试验，确保无渗漏。
- ▶ 给水支管沿地面敷设时，应在给水支管敷设完成后及时试压，确认无渗漏后浇筑管线表面地坪，并在地坪表面做好标识线。

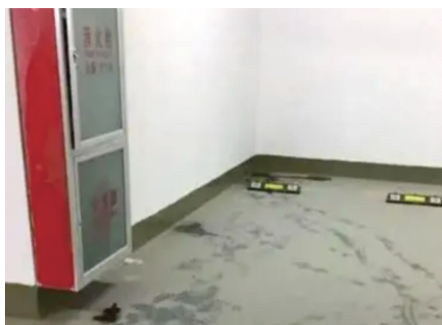
消火栓被遮挡

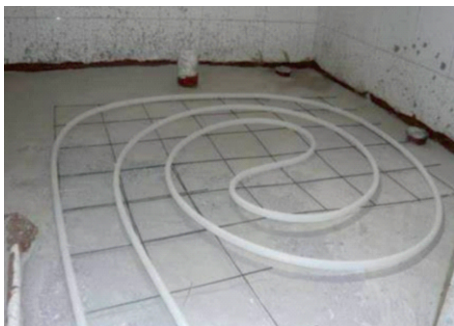
地暖管排布不均

- ▶ 地辐热管道铺设间距不均，导致热量分布不均。
- ▶ 地暖管道弯曲半径过小，会造成机械损伤，以及弯处出现“死折”，使水流不通畅；弯曲半径过大，造成实际敷设长度小于设计值。
- ▶ 施工时管道被强行弯曲或形成死折，阻碍水流，导致局部不热。
- ▶ 真空铝聚脂薄膜存在漏铺、破损；管道叠加处未铺设保温板，导致局部散热过快，冷热不均。

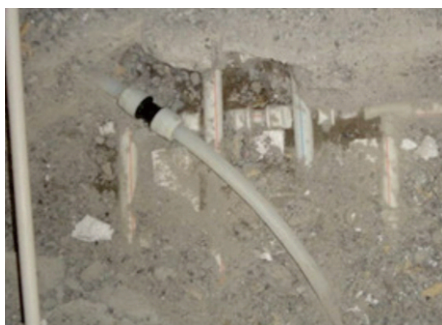
地辐热管道漏水

- ▶ 施工中，为节省材料，在埋地管道中间增设接头；验收后，漏水处理时，接头工艺不规范（如未热熔到位、未使用专用工具紧固），导致密封失效、接头处漏水。
- ▶ 填充层浇筑时未进行看护，机械损伤导致盘管破损或划痕过深，加压使用后渗漏。

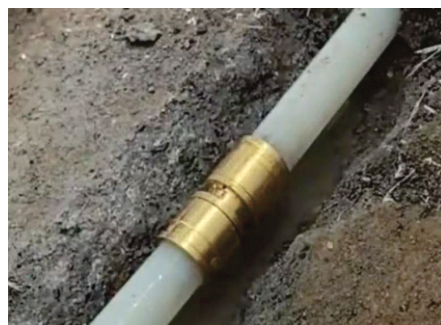
正确做法照片

- ▶ 埋设于填充层内的加热供冷管及输配管不应有接头。在铺设过程中管材出现损坏、渗漏等现象时，应当整根更换，不应拼接使用。
- ▶ 施工验收后，发现加热供冷管或输配管损坏，需要增设接头时，应符合下列规定：
  - 1、应报建设单位或监理工程师，提出书面补救方案，经批准后方可实施；
  - 2、塑料管和铝塑复合管增设接头时，应根据管材，采用热熔或电熔插接式连接，或卡套式、卡压式铜制管接头连接；采用卡套式、卡压式铜制管接头连接后，应在铜制管接头外表面做防腐处理，并应采用橡胶软管套，且两端做好密封；装饰层表面应有检修标识；
  - 3、应在竣工图上清晰表示接头位置，并记录归档。
- ▶ 填充层施工过程中安排专人进行看护，盘管全程带压施工，填充层施工完毕后对盘管进行二次试压。

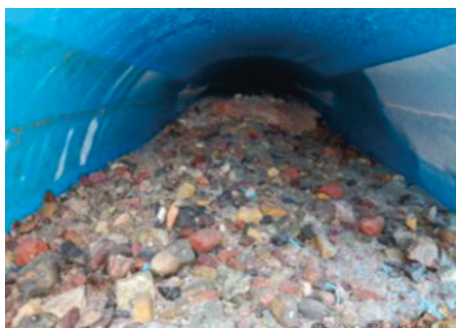
坡度倒坡

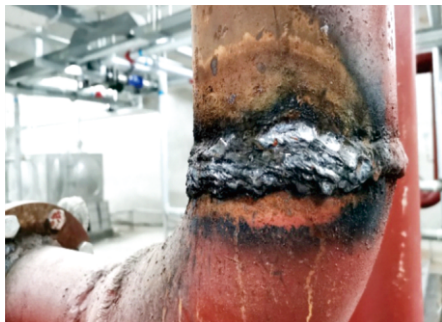
焊接差易渗漏

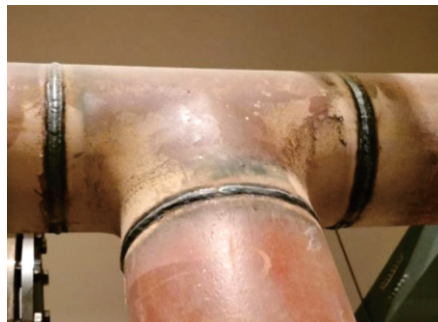
#### 管道焊接质量差——原因分析

- ▶ 管道未打坡口或坡口角度不够，坡口不足导致焊缝根部间隙过小，无法充分填充，形成未熔合或未焊透缺陷。
- ▶ 焊缝预留过大，采用加筋焊，导致焊缝强度不够，变形或存在砂眼。
- ▶ 焊接存在夹渣、焊瘤、气孔，降低焊接接头承载能力，气孔与夹渣形成集中腐蚀，导致穿孔渗漏。
- ▶ 焊接电流过大，熔池温度过高，焊缝凸起，焊冠过高。

- ▶ 管道焊接前祛除锈斑、熔渣、氧化皮以及有害的其他物质，坡口上部夹角采用“V”型，并控制在 $65^\circ$ ，充分打磨，去毛刺。
- ▶ 管道对接焊缝组对时，采用专用管道对口器组对，内壁应齐平。内壁错边量不宜超过管壁厚度10%，且不应大于2mm。
- ▶ 在焊接根部焊道前，应对定位焊缝进行检查，当发现缺陷时应处理后方可施焊。
- ▶ 多层焊每层焊完后，应立即进行清理和目视检查。如发现缺陷，应消除后方可进行下一层施焊。
- ▶ 焊接人员需持证上岗。

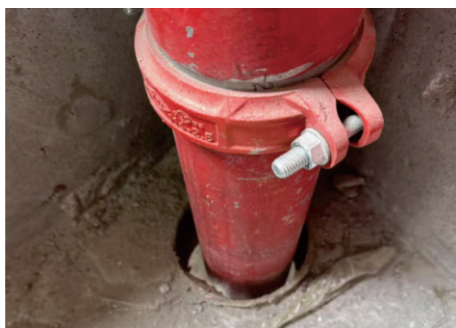
#### 套管高度不足，未封堵密实——示例照片

套管高度不足未封堵

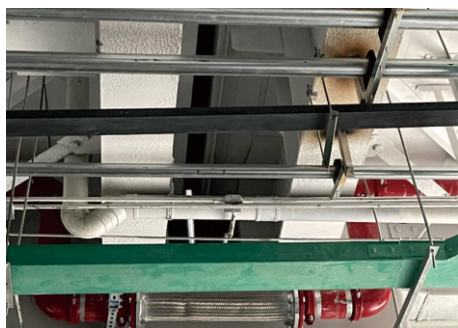
#### 管线穿越变形缝未采取抗变形措施——示例照片

管线穿越变形缝未采取抗变形措施

- ▶ 对变形缝的功能（吸收建筑沉降、伸缩、震动位移）理解不到位，未意识到管线穿越时若不设缓冲装置，建筑变形会导致管线受力断裂、泄漏或电气故障。
- ▶ 对不同管线（管道、桥架、风管）穿越变形缝的专项规范要求不熟悉，凭经验施工，简化关键步骤。
- ▶ 未明确变形缝处管线处理的具体做法（如软连接/伸缩节的型号、安装位置、预留位移量），导致施工人员无明确依据。

- ▶ 管道穿越变形缝必须设软连接、桥架设伸缩节、风管设防火软连接，强调遗漏的危害（如漏水、短路、风管撕裂）。
- ▶ 穿越变形缝前，先测量变形缝宽度及建筑预估位移量，确保软连接/伸缩节的长度和伸缩量适配。
- ▶ 安装时保证连接牢固、密封：软连接两端与管线法兰/风管法兰紧密固定，缝隙用密封胶处理；桥架伸缩节需做好电气跨接，保证导电通畅；管道软连接避免扭曲、受力，风管软连接不压迫、不松弛。

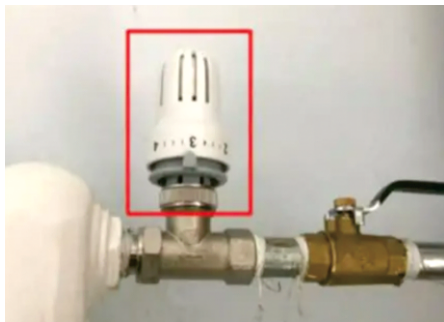
#### 散热器温控阀安装错误——示例照片

温控阀安装错误

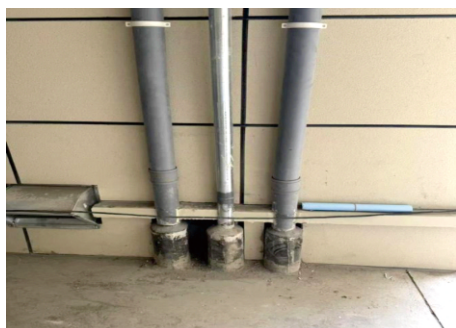
#### 排水管道透气管施工错误——示例照片

排水管道透气管施工错误

- ▶ 楼内通气管靠紧排气道、排烟道施工，排气道、排烟道出屋面后存在结构造型及保温，通气管考虑不足未进行拐弯避让，垂直施工出屋面，造成与结构碰撞。
- ▶ 通气立管伸出屋面后立管不在墙边墙角，2m立管无可靠支架固定，致使通气立管垂直度严重超标。
- ▶ 施工错误估算屋面的厚度，没有考虑屋面找平层、找坡层、防水层、保温层、面层等各功能层厚度。
- ▶ 排水立管过早完成，在土建施工屋面工程时，存在人为或机械损坏通气立管现象。

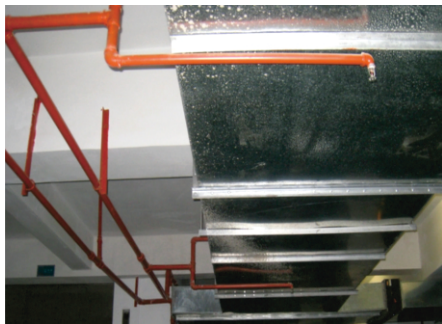
#### 末端支架与喷头距离超标——示例照片

末端支架与喷头距离超标

- ▶ 管道支架、吊架的安装位置不得妨碍喷头的喷水效果，管道支架、吊架与喷头的距离不宜小于300mm，与末端喷头的距离不宜大于750mm，且末端喷淋设置防晃支架。
- ▶ 安装在易受机械损伤处的喷头，应加喷头防护罩。
- ▶ 喷头与墙、梁、顶板等的距离应符合设计要求。
- ▶ 喷淋竖向支管高度>750mm时，支管上宜加设加强支撑。
- ▶ 当梁、通风管道、成排布置的管道、桥架等障碍物的宽度大于1.2m其下方应增设喷头，当上方有孔洞或缝隙时，喷头上方还应加设挡水板。挡水板面积不小于0.12m<sup>2</sup>（直径不小于400mm）。

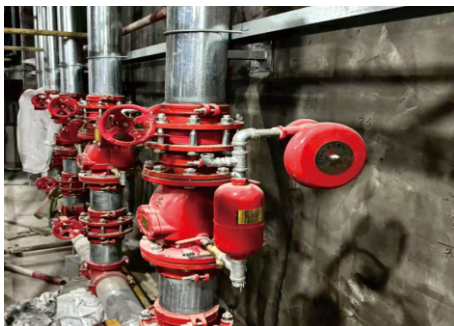
#### 报警阀组质量问题——示例照片

报警阀组质量问题

- ▶ 未核对图纸定位尺寸，安装时未使用水平仪校准垂直度；管道与阀组连接时法兰密封面清理不彻底，螺栓紧固力矩不均匀；安装人员对阀组组件功能不熟悉，导致顺序颠倒或漏装。
- ▶ 未按规范要求设置警铃位置；连接管路选用管径过小（应 $\geq 20\text{mm}$ ）或存在弯折，导致水流压力不足。
- ▶ 施工未预留排水坡度（ $\geq 2\%$ ），排水口未连接至地漏或集水坑。

- ▶ 安装前精准定位放线，用水平仪校准阀组垂直度（偏差 $\leq 5\text{mm/m}$ ）；法兰连接前清理密封面并更换合格垫片，对称均匀紧固螺栓；按说明书顺序安装组件，完工后做水压试验（强度试验压力为工作压力1.5倍）检查密封性。
- ▶ 警铃安装在公共通道或值班室附近，高度符合规范且确保声音覆盖范围；连接管路采用 $\geq 20\text{mm}$ 镀锌钢管，长度不超20m且无急弯，测试时确保警铃在报警阀动作后5-10s内响应。
- ▶ 报警阀组下方设置专用排水漏斗，连接排水管道坡度 $\geq 2\%$ 并接入地漏；排水管道采用镀锌钢管或UPVC管，接口密封严密，完工后测试排水能力确保无积水。

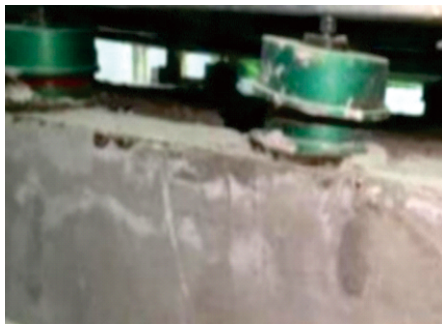
#### 风机噪音过大——示例照片

风机噪音过大

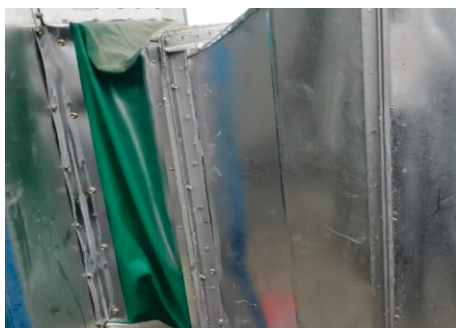
#### 软连接耐火性能不达标——示例照片

软连接耐火性能不达标

- ▶ 未考虑热膨胀冷缩效应，未预留伸缩量，高温下材料膨胀导致连接处松动或破裂。
- ▶ 软连接长度过短，导致连接处应力集中，易开裂或脱落，破坏耐火完整性。
- ▶ 软连接耐火性能不达标，不满足防、排烟系统耐火要求。
- ▶ 软接头受力，作为变径、追位管使用，受力太大运行中破损。

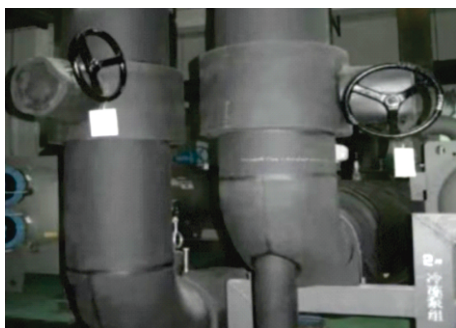
#### 管道保温影响使用功能——示例照片

管道防腐保温影响使用功能

- ▶ 未将阀门、法兰等检修部件与管道保温独立设计，导致保温层连续包裹，检修时需破坏整体保温。
- ▶ 未考虑阀门操作手柄、螺栓等部件的检修空间，保温层过厚或紧贴阀门，阻碍正常操作。

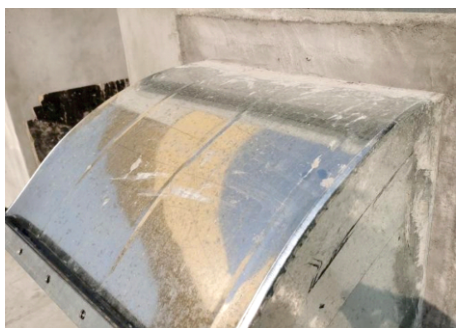
#### 室外风管穿墙漏水——示例照片

室外风管穿墙漏水

- ▶ 套管与墙体间隙密封不严，密封材料在外部环境因素影响下老化、失效。
- ▶ 在安装过程中套管破损或套管被腐蚀损坏。
- ▶ 在施工过程中防水层的高度不足，成品保护不到位，防水层被损坏。
- ▶ 未考虑风管穿墙处的排水需求，积水无法及时排出。

- ▶ 加强密封处理，选用具有耐老化的密封材料。
- ▶ 隐蔽前检查套管是否破损；确保密封材料填充均匀、无遗漏。
- ▶ 风管穿墙处采用防水卷材进行加强处理，防水高度大于当地泛水高度要求。
- ▶ 风管穿墙处设计合理的排水系统，确保积水能够及时排出；可在风管上部安装防雨装置。

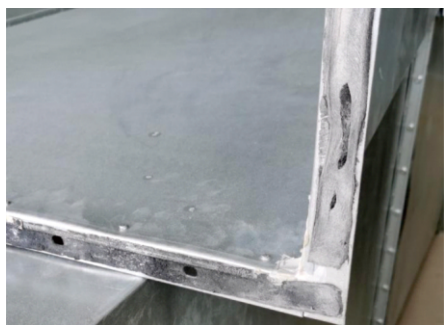
#### 风管密封不严漏风严重——示例照片

风管密封不严漏风严重

- ▶ 法兰垫料宽度、厚度不足，导致密封失效。
- ▶ 法兰连接处螺栓未拧紧或受力不均，导致间隙过大。
- ▶ 风管拼缝未打胶，导致部分接口漏风。
- ▶ 密封垫料质量差，未搭接，存在缺口。
- ▶ 内支撑螺杆处未安装密封。

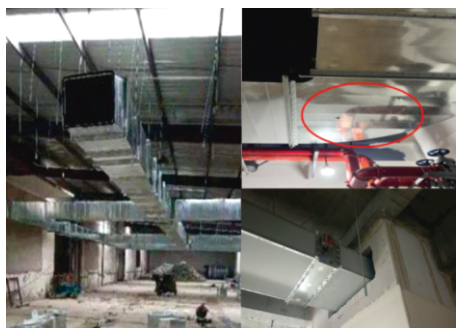
#### 风管支架质量问题——示例照片

风管支架质量问题

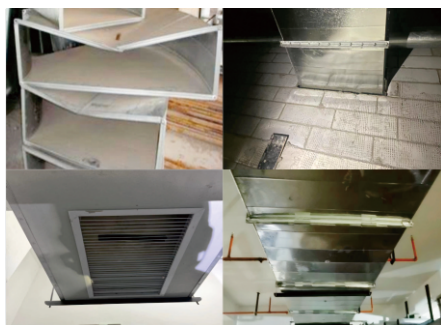
#### 风管安装质量问题——示例照片

风管安装质量问题

- ▶ 对大尺寸风管（如长边 $\geq 630\text{mm}$ ，保温风管 $> 800\text{mm}$ ）需设内支撑的规范不熟悉，简化工序省略安装，导致风管变形。
- ▶ 未按规定预留穿墙套管，或因墙体开孔尺寸偏差省略套管，忽略防火、保温要求。
- ▶ 施工中为节省材料，导致气流紊乱。
- ▶ 弹簧夹间距过大（矩形薄钢板法兰风管超 $150\text{mm}$ ）或数量不足，安装时未对称布置，导致法兰密封不严漏风。

- ▶ 长边 $\geq 630\text{mm}$ 的风管按间距 $\leq 1.5\text{m}$ 设置内支撑（角钢或专用支架），确保支撑与风管内壁固定牢固。
- ▶ 风管穿墙处必须设置钢制套管（比风管大1-2号），套管与风管间隙用防火岩棉填充，两端密封。
- ▶ 风口与风管间加装同尺寸喉管（长度 $\geq 150\text{mm}$ ），确保连接密封，减少风量损失。
- ▶ 法兰处弹簧夹按间距 $\leq 150\text{mm}$ 对称设置，四角必设，确保压紧密封垫无松动缝隙。

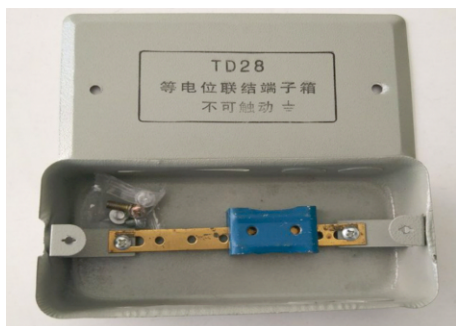
##### 卫生间局部等电位设置不规范——示例照片

局部等电位设置不规范

- ▶ 卫生间内金属给水管未进行等电位联结，装有浴盆或淋浴器的房间未设置辅助保护等电位联结，当外部故障电压（如雷击、线路老化漏电）侵入时，发生触电事故。
- ▶ 卫生间内等电位盒中铜排厚度未按照图集15D502要求设置。

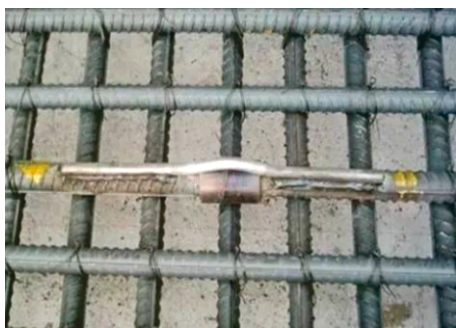
#### 接地装置缺陷——示例照片

接地装置缺陷

- ▶ 焊接长度不足，会导致接触面积减小，增加电阻；未清理焊渣，阻碍电流传导，导致接地电阻升高。
- ▶ 接地体埋深不足，易受外界破坏。
- ▶ 接地体焊接处存在虚焊、夹渣或未焊接，导致接触不良。

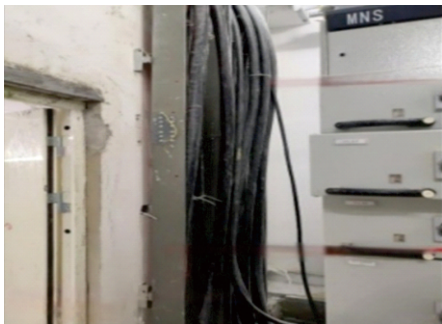
##### 桥架内敷线存在缺陷——示例照片

桥架内敷线存在缺陷

- ▶ 电缆未用扎带、卡扣或支架固定，或固定间距过大，电缆下垂、晃动，长期摩擦导致绝缘层破损，引发漏电或短路。
- ▶ 电缆在桥架转弯处弯曲半径小于最小允许值，电缆内部结构损伤，绝缘层开裂，降低使用寿命。
- ▶ 桥架未接地或接地不良，存在触电风险。

- ▶ 按规范选用扎带、卡扣或支架固定电缆，严格控制固定间距，防止电缆下垂晃动。电缆在桥架转弯处弯曲半径小于最小允许值，电缆内部结构损伤，绝缘层开裂，降低使用寿命。
- ▶ 根据电缆类型和截面尺寸明确最小允许弯曲半径，桥架转弯处采用弧形弯头设计，确保电缆自然弯曲无强行弯折。
- ▶ 桥架每段用跨接线连接确保导电连续，接地干线截面积不小于标准值，接地电阻 $\leq 4\Omega$ 。

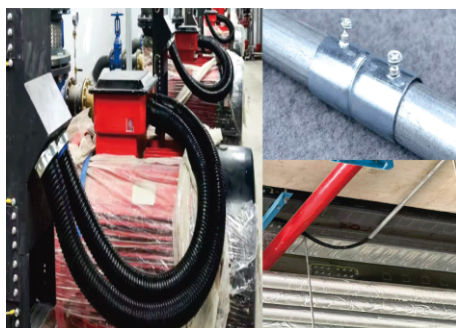
金属软管连接不规范

#### 5、金属软管连接不规范

- ▶ 未使用专用接头或未按对角线顺序拧紧螺栓，导致密封不严或接口松动。
- ▶ 施工时强行弯曲软管（如弯曲半径小于6倍外径）或拉伸至极限，导致波纹管变形或接头断裂。
- ▶ 对软管长度限制的必要性缺乏理解，导致过度延伸或缩短，影响连接稳定性。

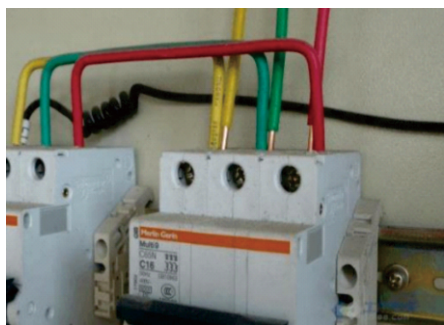
电线异常发热

#### 6、电线异常发热

- ▶ 电线的接头、插座、开关等部位接触不紧密，导致接触电阻增大。
- ▶ 电线的绝缘层损坏，使得火线和零线直接接触，发生短路，电流急剧增大，产生大量热量。

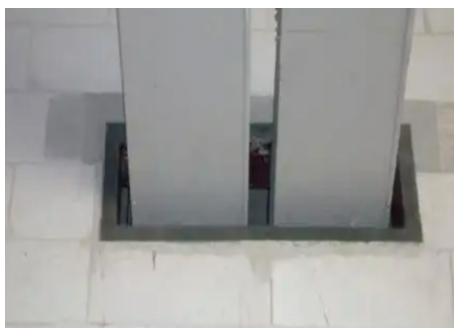
封堵缺失

#### 7、电缆槽盒穿墙及穿楼板时防火堵料封堵不密实

- ▶ 未按规范要求对电缆槽盒穿墙、穿楼板部位进行防火封堵设计。
- ▶ 未按规范操作，封堵不严密，存在裂缝或孔隙，尤其是电缆与槽盒、孔洞之间的缝隙未用柔性堵料填充到位，未根据孔洞大小、环境条件选择适配的封堵材料。

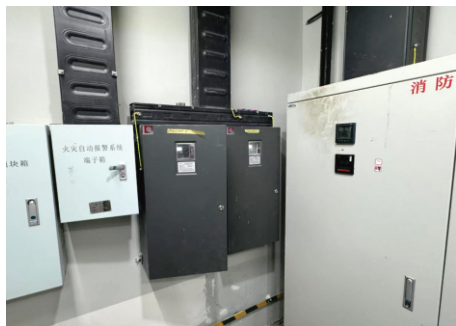
应急照明配电箱未采用下进线

#### 9、应急照明配电箱未采用下进线方式安装质量问题

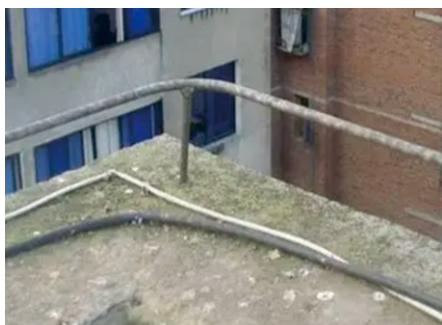
屋面接地安装缺陷

#### 10、屋面接地安装质量缺陷问题

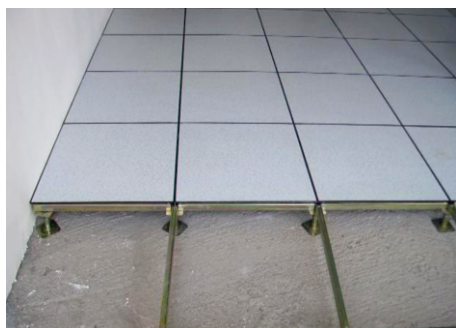
静电地板铜箔

### 1、静电地板铜箔质量问题

- ▶ 未严格按照施工图纸铺设，存在漏铺、少铺区域，尤其在墙角、设备底座等隐蔽位置易出现遗漏。
- ▶ 铜箔搭接长度不足，或搭接处未压实、未采用导电胶固定，导致后期易脱落。
- ▶ 先固定地板后铺设铜箔，导致铜箔被地板边缘挤压断裂，或无法完整覆盖拼接缝。
- ▶ 未制定明确的铜箔验收指标，验收时仅做表面检查。
- ▶ 对大面积铺设区域未按规定抽检，遗漏局部缺失，导致问题遗留至使用阶段。

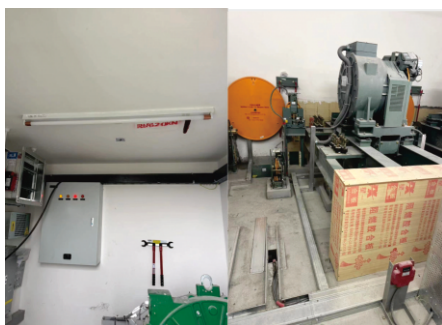
灯具在曳引机上方，接地失效

### 2、灯具在曳引机上方，接地失效

- ▶ 灯具安装在曳引机上方，曳引机运行时可能产生油污渗漏，灯具易被油污污染，影响照明亮度。
- ▶ 曳引机需定期维护、保养，灯具安装在曳引机上方，会遮挡操作空间，增加作业难度可能在维护过程中碰撞灯具造成损坏、坠落。
- ▶ 未按要求连接接地线路，接地体埋设不达标，导致接地失效。

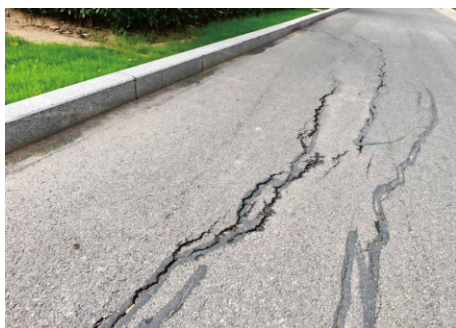
沥青路面裂缝

#### 1、沥青路面裂缝

- ▶ 小区车行道基层回填土未按规定分层压实，导致沉降，面层拉应力超限导致裂缝。
- ▶ 半刚性基层养护不足导致收缩（干缩、温缩），底部裂缝扩展至表面并反射至面层。
- ▶ 沥青低温抗裂性或稳定性不足，低温收缩变形过大引起开裂。
- ▶ 沥青混合料施工接缝处理不当，形成薄弱带，结合不紧密而开裂。

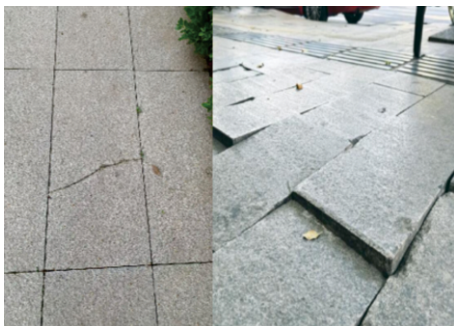
石材铺贴空鼓、断裂

### 1、石材铺贴空鼓、断裂

- ▶ 广场基层回填土压实度不足，产生不均匀沉降，造成粘接层与基层发生脱离，导致空鼓及石材断裂。
- ▶ 基层、垫层及石材背面清理不干净，油污及杂质会阻隔石材与粘接层的紧密接触，降低粘接强度。
- ▶ 结合层砂浆配比不当，收缩过大或粘结剂使用不当，未充分搅拌，导致粘接力降低。
- ▶ 石材间留缝宽度不足，受温度变化导致相互挤压，出现空鼓、断裂。

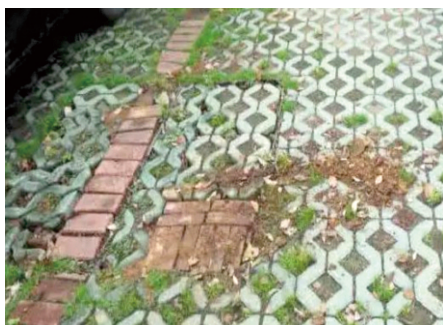
停车场植草砖沉陷、积水

### 2、停车场植草砖沉陷、积水

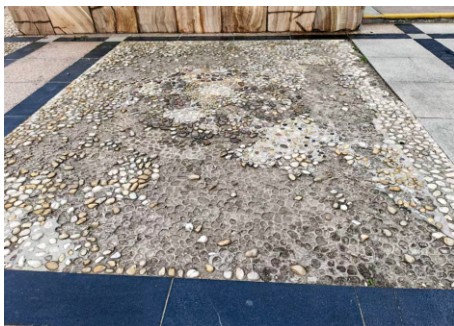
卵石路面卵石脱落

#### 1、卵石路面卵石脱落

- ▶ 水泥砂浆强度等级不足，黏结力不足，无法有效锚固卵石，形成局部空鼓。
- ▶ 石子表面清理不到位，卵石表面残留的浮土、油污或脱模剂会形成隔离层，粘接不牢。
- ▶ 基层开裂、沉降，裂缝通过基层向上传递，卵石因失去砂浆包裹，引起脱落。
- ▶ 铺设完未及时进行养护及成品保护，造成扰动脱落。

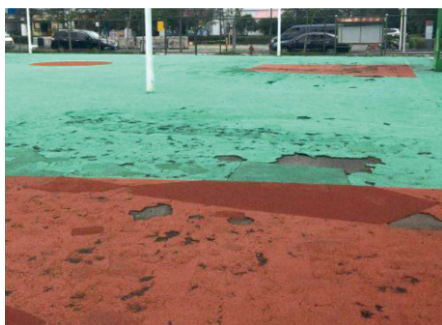
EPDM橡胶颗粒地面脱皮、开裂、鼓包

#### 2、EPDM橡胶颗粒地面脱皮、开裂、鼓包

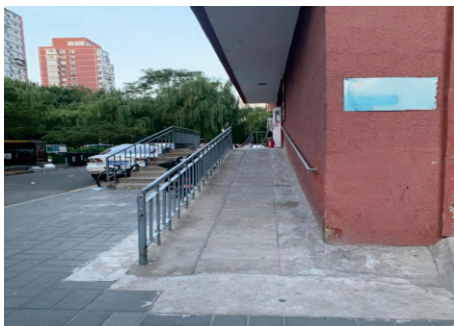
无障碍坡道、扶手安装不符合要求

#### 3、无障碍坡道、扶手安装不符合要求

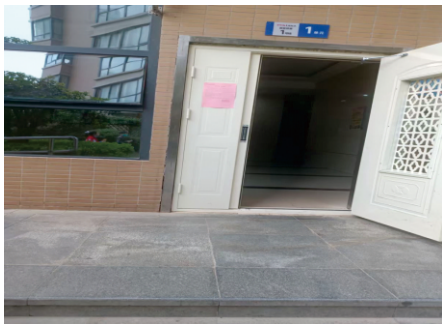
入户平台宽度不足，门内外高差大于15mm

#### 4、入户平台宽度不足，门内外高差大于15mm

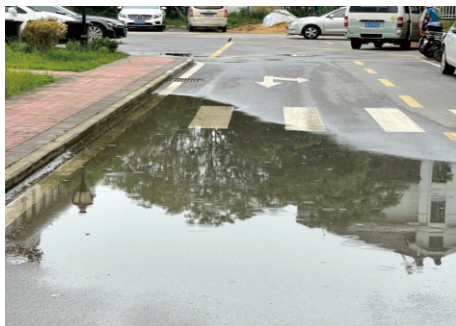
道路排水沟、路面存在积水、排水不畅

### 1、道路排水沟、路面存在积水，排水不畅

- ▶ 路面及排水沟、排水管坡度及坡向不符合设计要求，易淤积泥沙，降低排水能力。
- ▶ 未按设计坡向找坡，导致雨水口未设置在路面最低处，雨水口周边50cm范围内未设置“加强坡”（坡度 $\geq 1\%$ ）。
- ▶ 管道接口不严密、漏水导致路面沉降，在低洼处不断积水。

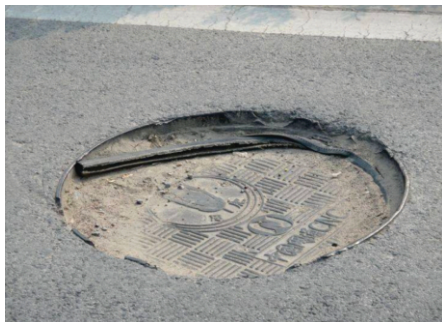
道路井盖周边沉降、突起

### 2、道路井盖周边沉降、突起

- ▶ 井筒标高与路面的高差超出允许值，荷载作用导致井周路面出现“疲劳开裂”，引发局部渗漏，引起沉降。
- ▶ 井体周边回填夯实不到位，在周围形成松散区，导致后期沉降。
- ▶ 井座安装不规范、不牢固，井座与路面的变形不协调。车辆荷载下变形差异引发变形。

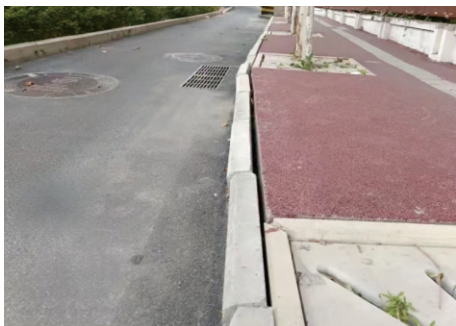
道路路缘石松动、倾斜

### 3、道路路缘石松动、倾斜

- ▶ 基础处理不当，未按设计要求进行压实，导致路缘石基础承载力不足，引起沉降、松动。
- ▶ 砌筑时坐浆不饱满，使路缘石支撑位置应力增大，稳定性下降，导致倾斜。
- ▶ 砂浆或靠背混凝土浇筑后，未及时覆盖保湿养护或受到扰动，导致强度增长不足、开裂。

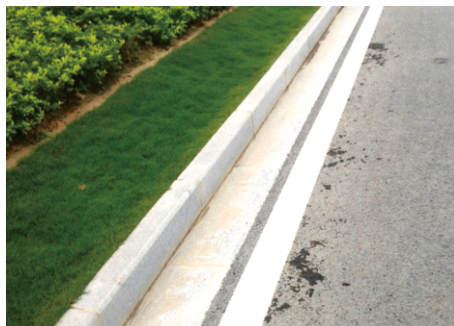
正确做法照片

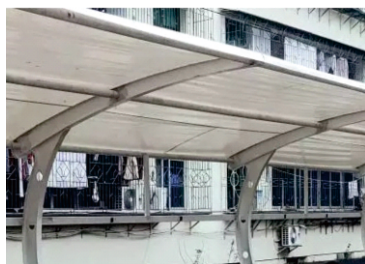
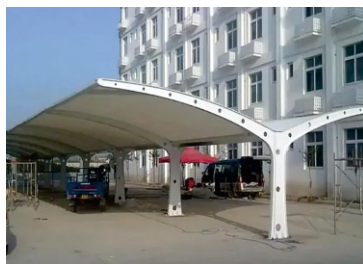
膜结构车棚膜面松弛、撕裂

正确做法照片

- ▶ 膜材抗拉强度不满足设计要求、会导致其在风荷载或积雪荷载作用下产生过度拉伸接缝，超过材料极限延伸率，易在边角部位产生三角状撕裂。
- ▶ 热熔焊接温度或压力不足，导致膜材搭接处熔合深度不足，导致接缝不牢固，易开裂。
- ▶ 膜材运输时若未采用专用卷材架或固定不牢，会因挤压产生折痕（深度 $>5\text{mm}$ ）或局部磨损。
- ▶ 张拉不均匀产生拉力偏差，会导致膜面出现“褶皱区”与“紧绷区”应力分布紊乱，使薄弱处产生裂缝。固定不牢固。

- ▶ 选用抗拉强度符合设计要求的 PVC、PTFE 等膜材，严格进行进场验收。
- ▶ 搭接连接时，应使上部膜材覆盖在下部膜材上，热合连接的搭接缝宽度，应根据膜材类别，厚度和连接强度的要求确定，对G类膜材（PTFE膜）不宜小于 $50\text{mm}$ ，对P类膜材（PVC膜）不宜小于 $25\text{mm}$ ，对E类膜材（ETFE膜）不宜小于 $10\text{mm}$ ，钢结构挠度控制在 $L/250$ 内，定期检测膜面张力并调整。
- ▶ 膜材在运输过程中采用专用卷材架，避免膜体折叠、重压，防止损坏。
- ▶ 膜结构预张力施加应以施力点位移和外形尺寸达到设计要求为控制标准，位移和外形尺寸允许偏差不应超过 $\pm 10\%$ 。

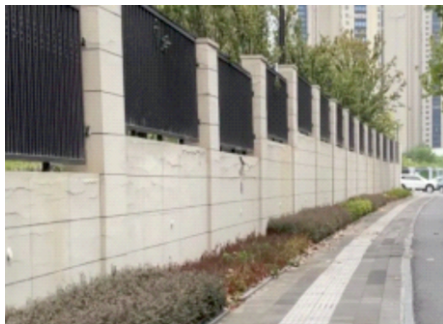
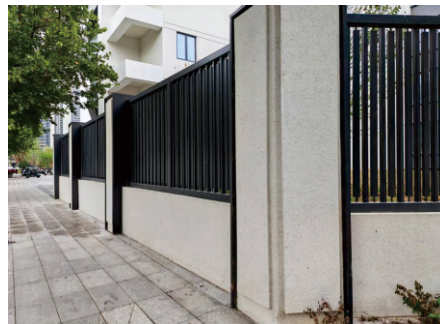
围墙下沉、裂缝

正确做法照片

- ▶ 地基处理不到位，未清除表层杂填土（含建筑垃圾、腐殖土）或未进行换填处理（如3:7灰土垫层厚度 $<30\text{cm}$ ），导致地基承载力不足，导致围墙下沉。
- ▶ 砖砌围墙砌筑砂浆强度低、灰缝不饱满，整体性差，易出现砖块松动、脱落，形成局部垮塌。
- ▶ 砖砌围墙未按规定设置伸缩缝，墙体热胀冷缩导致出现竖向或斜向裂缝。

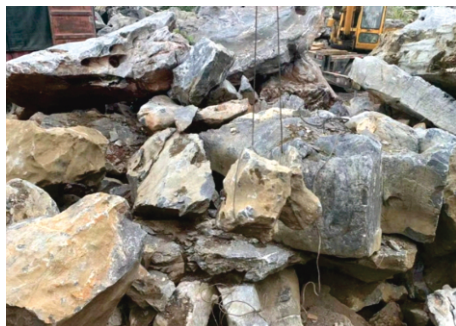
石制假山山体沉降、裂缝

正确做法照片

- ▶ 基础压实度不满足设计要求，地基承载力不足，在自重作用下，出现不均匀沉降。
- ▶ 选用的石材存在暗缝、风化层，断裂面与暗缝走向一致，受荷载作用后开裂。
- ▶ 石块间砂浆粘结不牢，缝隙过大，整体性差，易出现石块滑移。
- ▶ 排水不畅，雨水渗入山体内部，冻融循环加剧裂缝扩展。

- ▶ 按设计要求进行压实，对软土地基进行处理，假山地基基础承载力应大于山石总荷载的1.5倍，灰土基础应低于地平面20cm，其面积应大于假山底面积，外沿宽出50cm。陆上假山应设置C20以上混凝土基础，水中假山应设置C25以上混凝土基础。
- ▶ 假山选用的石材质地应一致，色泽相近，纹理统一。石料因坚实耐压，无裂缝、损伤、剥落现象。不得使用风化石块做基石。
- ▶ 石块间缝隙，先填塞连接、嵌实，用1:2的水泥砂浆进行勾缝，勾缝应做到自然平整，无遗漏。每块叠石的刹石不应少于4个受力点，刹石不应外露。
- ▶ 顶部水路应预埋预留，不得后期凿穿，寒冷地区假山石材缝隙应填充弹性密封材料。

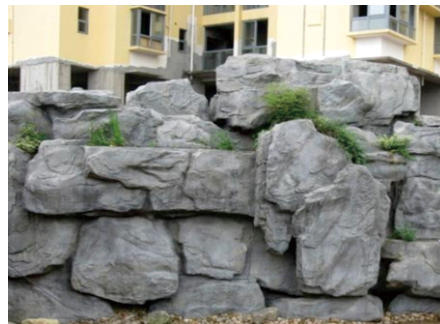
塑石假山山体面层裂缝、脱落

正确做法照片

- ▶ 钢丝网铺设不当，搭接长度不足，网片无法有效分散应力，出现规则性横向裂缝。
- ▶ 面层厚度不均，固化时收缩不一致，超过砂浆抗剪强度（0.2-0.25MPa），形成沿厚度变化线的纵向裂缝。
- ▶ 打底砂浆振捣不密实（空鼓率>5%），会使内部形成蜂窝孔洞（直径 5-20mm），北方地区冻融循环，加速面层剥离。

- ▶ 镀锌钢丝网片的规格应符合设计要求，搭接面宽度应为4-5cm。
- ▶ 塑面应在钢丝网片两面平顺夹贴，并用扎丝固定。
- ▶ 打底砂浆从钢丝网内外两面，自上而下均匀抹压，厚度宜为1.5~2cm。
- ▶ 北方地区添加防冻剂，定期检查并修补破损面层，做好排水处理防止积水渗透。

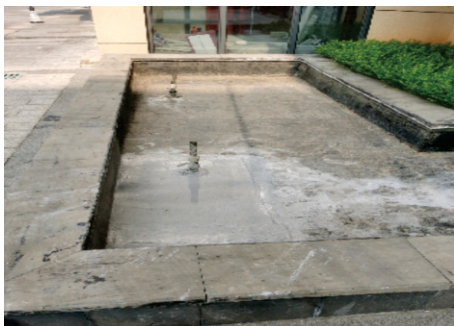
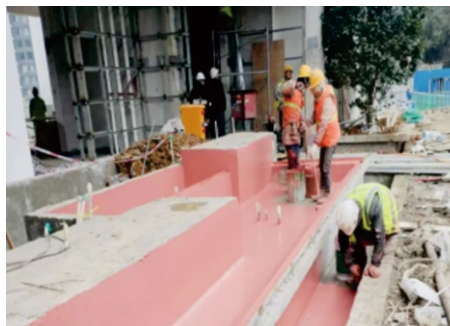
水景渗漏

正确做法照片

- ▶ 防水涂料涂刷不均匀，厚度不满足设计要求，阴阳角、管道根部等节点未做加强处理，易产生渗漏点。
- ▶ 防水卷材铺贴时，搭接宽度不足，粘贴不牢固，存在空鼓现象，使得池壁整体性和抗渗性差，容易出现渗漏。
- ▶ 水景驳岸未留变形缝，沉降差引发裂缝。

- ▶ 防水涂料涂刷厚度和遍数应符合设计要求，水井水池应按设计要求预埋各种预埋件，穿过池壁和池底的管道应采取防渗漏措施，池体施工完成后应进行灌水试验。
- ▶ 应根据水池的具体形状与水流方向确定，一般平面卷材铺贴应平行或垂直于水流方向，立面则由下而上铺贴。卷材铺贴要平整、顺直，搭接宽度务必符合设计要求与规范标准，长边搭接宽度通常不应小于70mm，短边搭接宽度不应小于100mm，且卷材接缝应采用搭接法，接缝口需用密封材料封严，对于阴阳角等特殊部位，应做成圆弧或45°倒角。
- ▶ 水景驳岸应每隔20m-30m设置变形缝。变形缝宽度应为1cm-2cm。

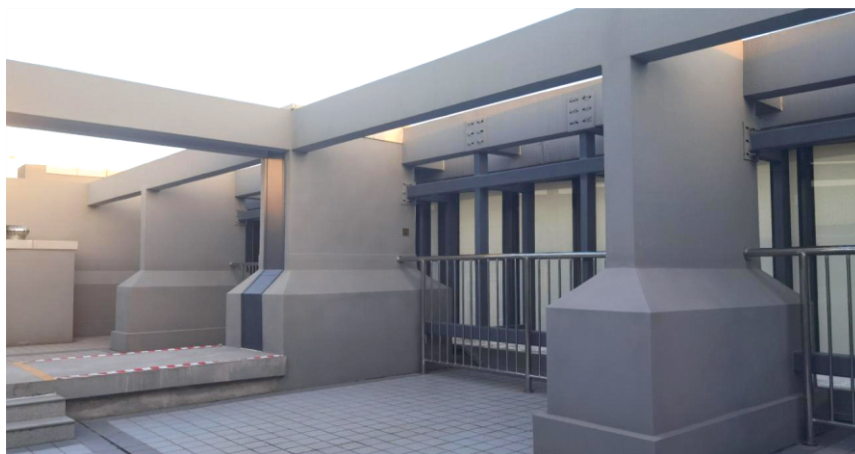
出屋面构建被动区延伸节点图

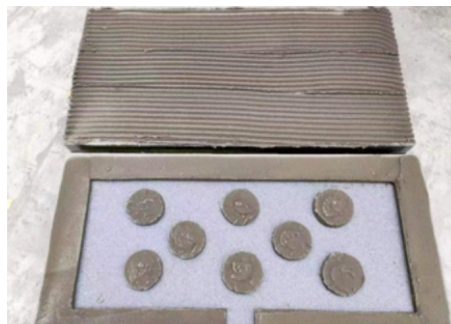
点框法与条状满粘法

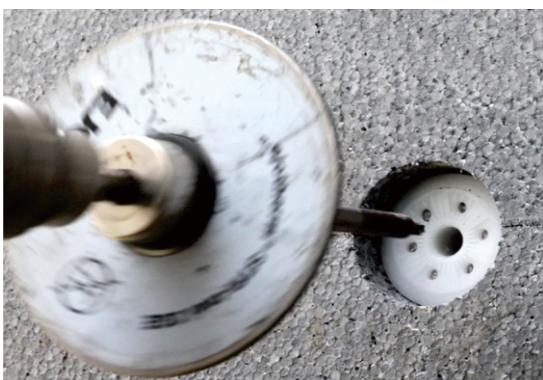
断热桥锚栓沉入式打法

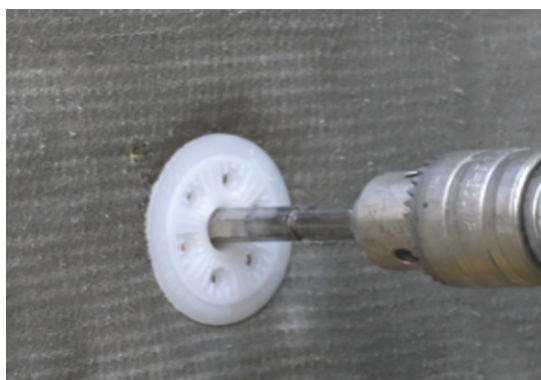
断热桥锚栓浮头式打法

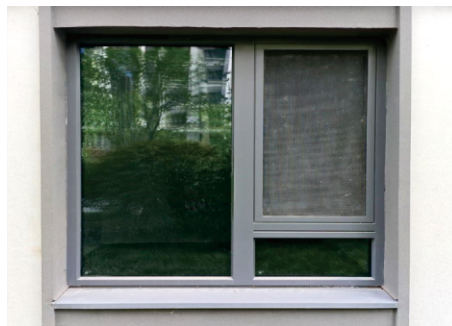
安装节点正面图

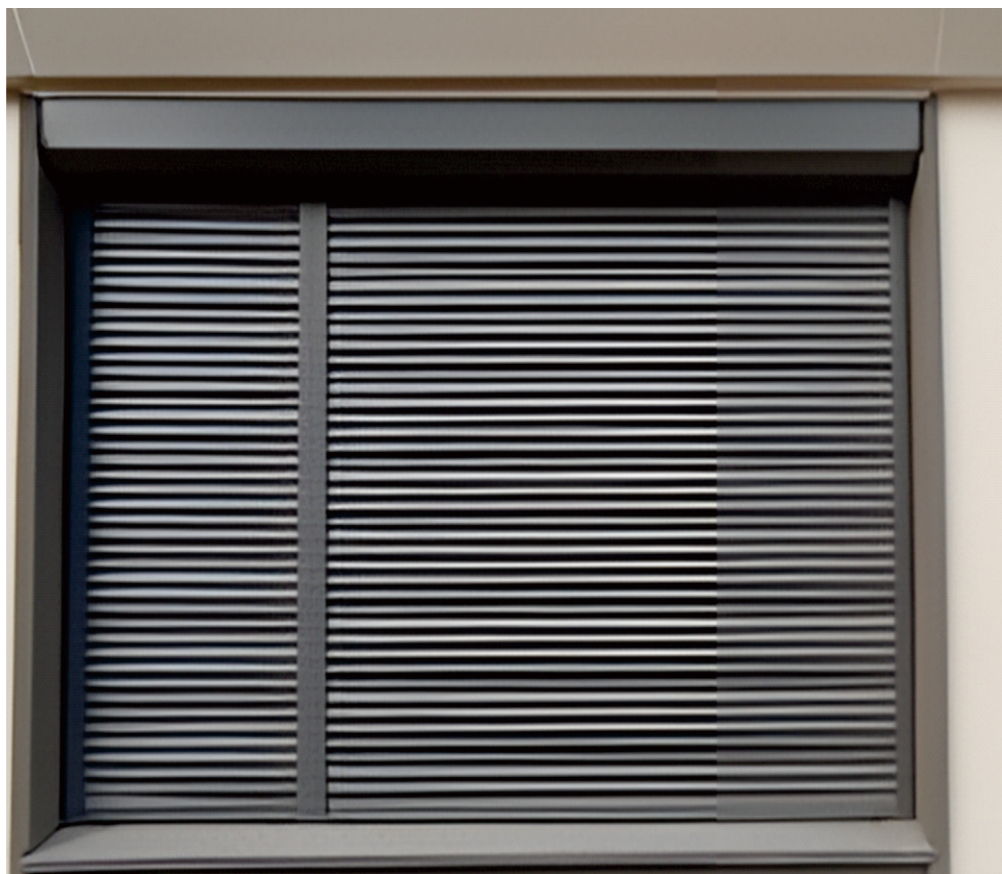
电动外遮阳

▶外遮阳是使用物理的方式阻隔太阳辐射热和太阳光线通过建筑外围护进入室内，建筑的能耗有50%以上是空调能耗，空调能耗的一半是因为门窗损耗的，因此建筑门窗外遮阳意义是非常重大的。

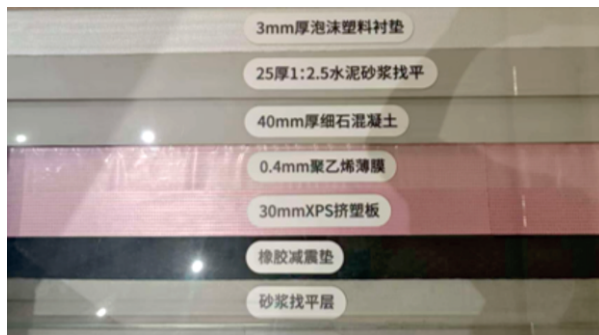
地面保温样板工序图

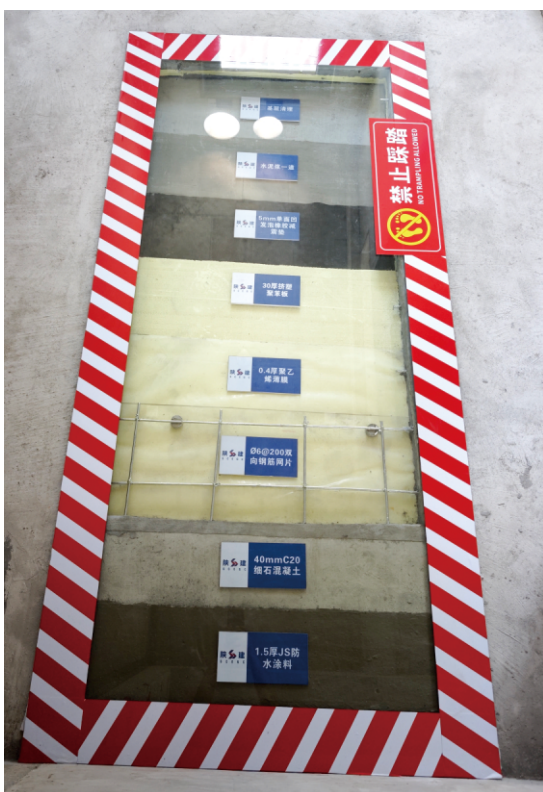
地面保温工序

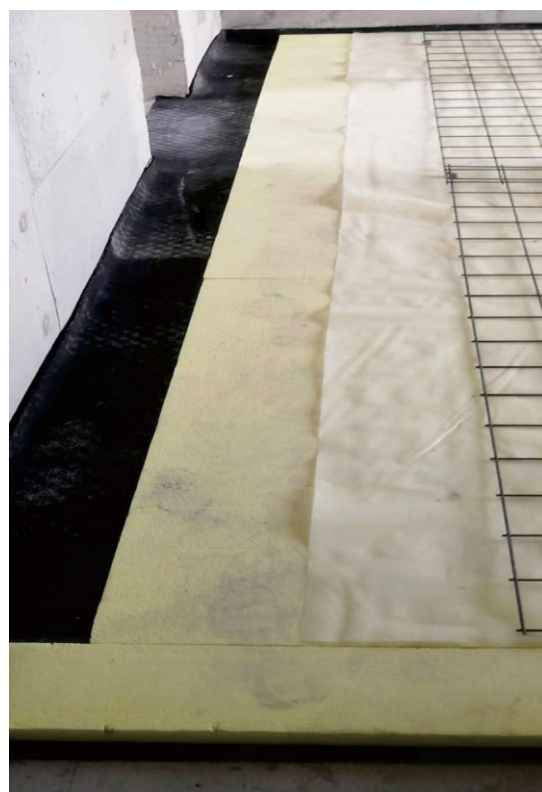
地面铺设构造

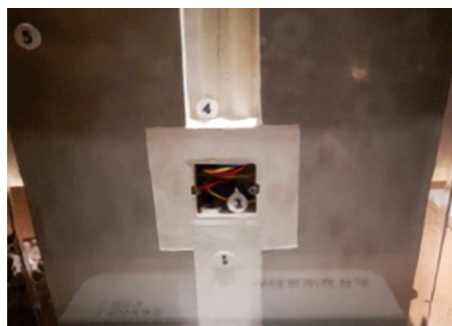
线盒封堵工序样板图

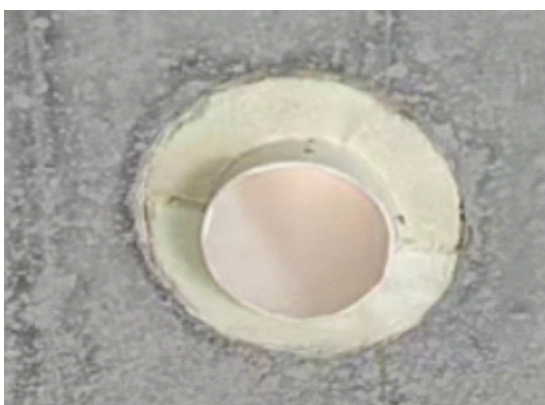
管道聚氨酯发泡保温封堵

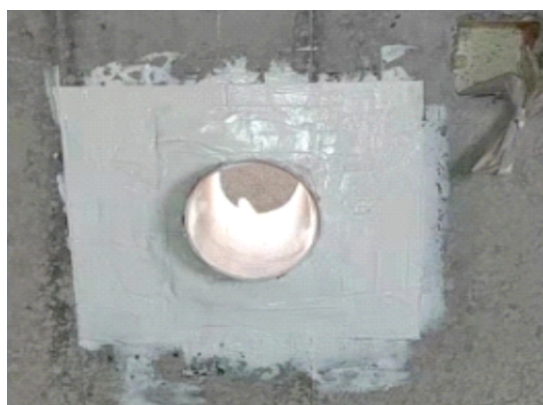
防水膜专用密封胶

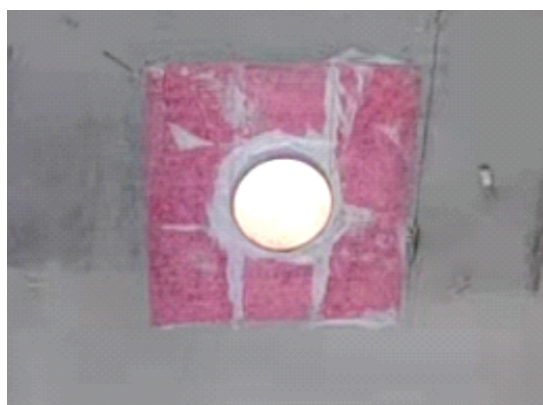
管道防水隔汽膜

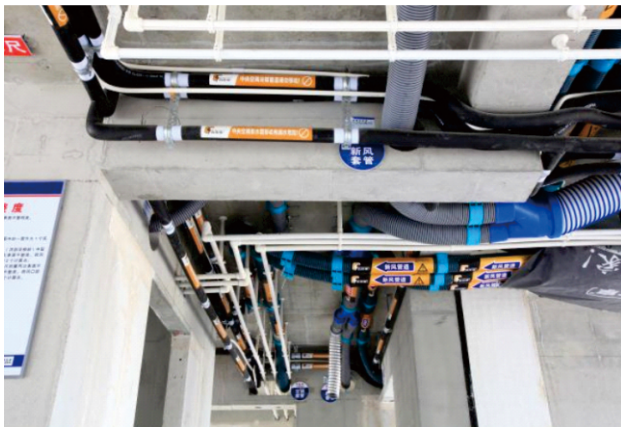
多联机系统安装工序样板图

▶ 设备放样机准备工作→空调内机吊装→新风主机调湿模块吊装→铜管敷设、焊接→新风PE管道铺设→空调系统吹洗→空调系统保压检漏→空调铜管管道保温修复→冷凝水管制作安装保压检漏→信号线布置及连接→室外机安装→保压检漏→抽真空→追加制冷剂→系统调试、验收。

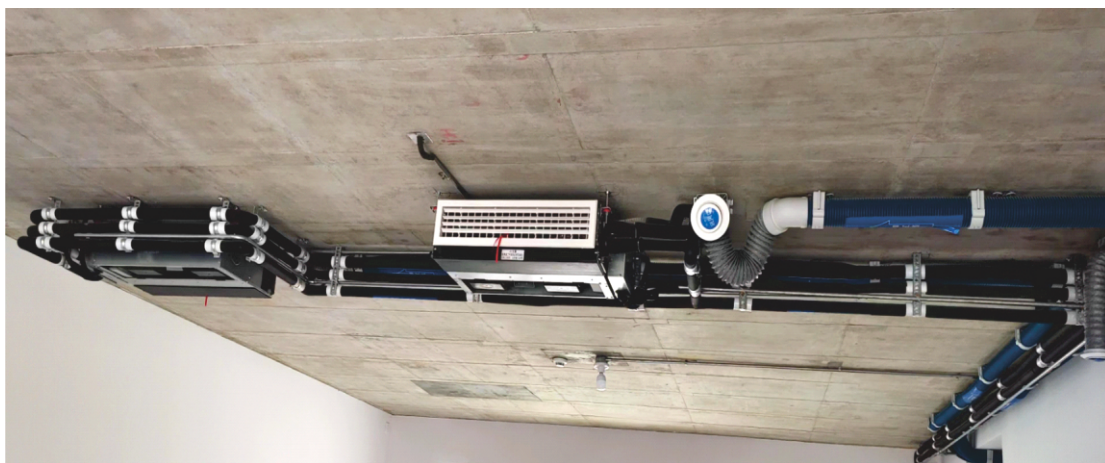
新风空调管路安装

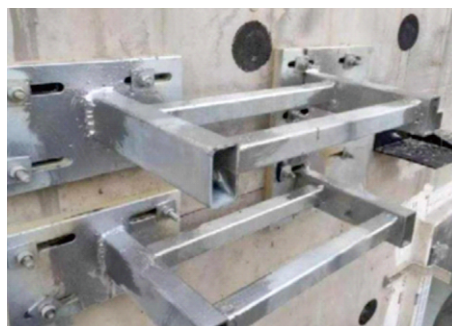
埋板断热桥处理完成效果

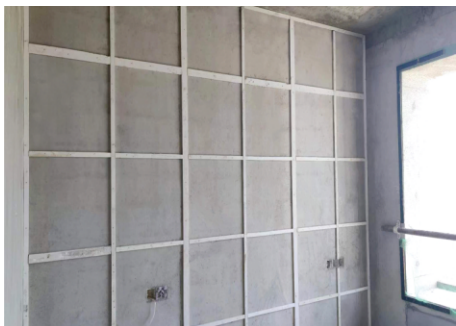
隔声板龙骨

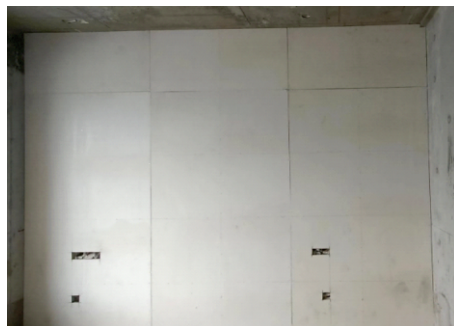
隔声板完成效果

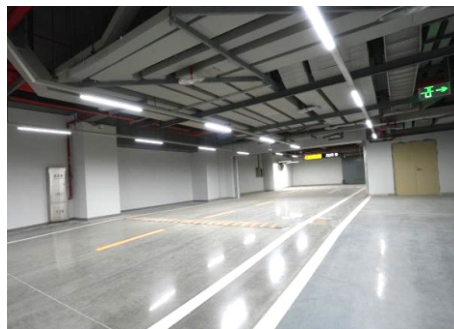
完成效果

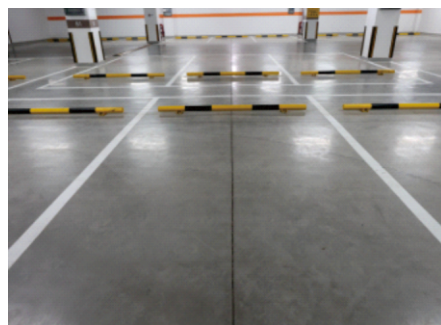
车位完成效果

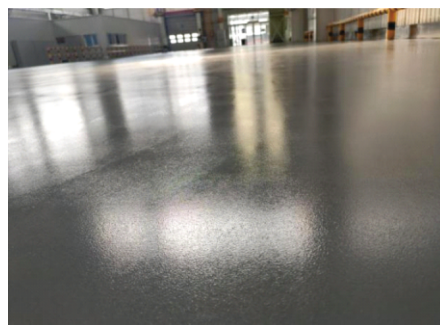
完成效果
